Välås 6:16

Walls väg 50

Uppdragsnummer	O29795
Besiktningdatum	2025-10-31
Besiktningföretag	OBM Besiktning Väst AB
Besiktningförrättare	Markus Grunditz
Närvarande	Säljare
Giltig till och med	2026-10-31

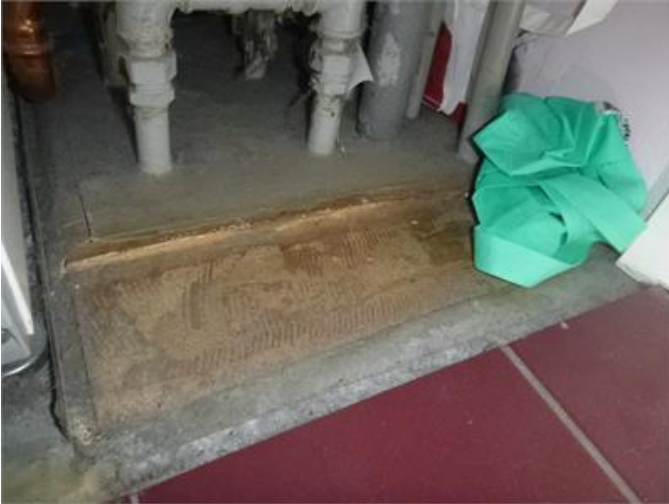
Entréplan					
Entré	X				Inget att notera.
Allrum	X				Inget att notera.
Kök		X			Fuktskydd finns inte under diskbänkens vatteninstallationer (skadeförebyggande åtgärd).
Tvättstuga			X		Våtutrymmet är av äldre standard/datum. Tätskikt finns inte på delar av golvet. Rör genomföringar i golv förekommer. Kontakta en fackman för vidare kontroll/åtgärd. Se kommentar/riskanalys. Bild 1
Sovrum 1		X			Missfärgning noterades vid en väggventil (torr vid besiktningsstillfället). Det rekommenderas att detta hålls under uppsikt, skulle de öka i omfattning bör kontakt tas med en fackman för vidare kontroll/åtgärd.
Badrum		X			Våtutrymmet är av äldre standard/datum. Golvfallet är bitvis bristfälligt. Se kommentar/riskanalys.
Sovrum 2	X				Inget att notera.
Sovrum 3	X				Inget att notera.
Förråd	X				Inget att notera.
Wc		X			Rör genomföringar i golv förekommer, detta är en avvikelse ifrån gällande branschregler och ökar risken för skador vid ett läckage.

Bilden visar del av golv där tätskikt saknas.

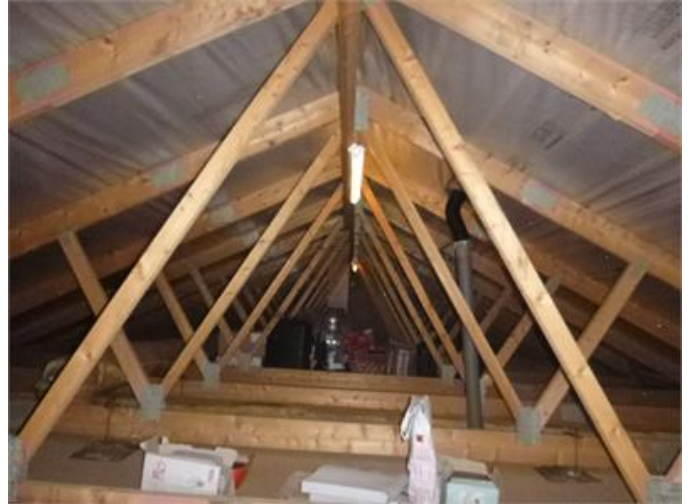
Vind	X				Inget att notera. Bild 2

Bilden visar vy av vind.

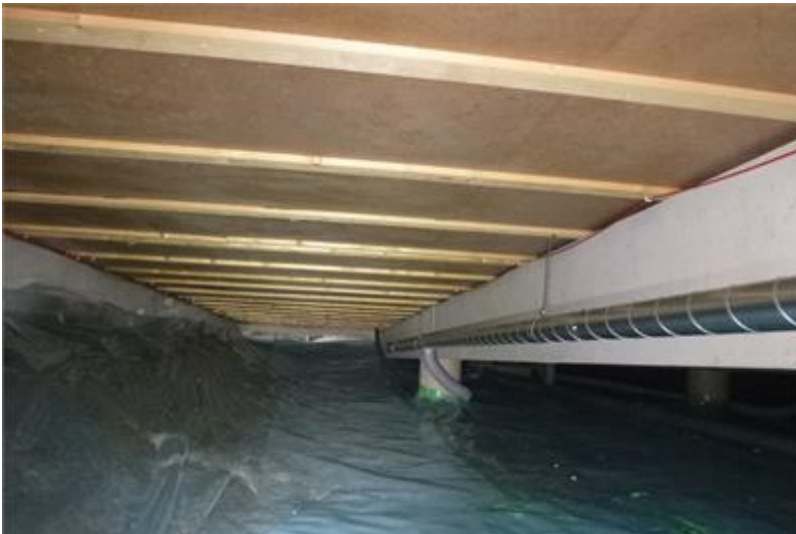
Vid kontroll av konstruktion mättes fuktkvoter stickprovsvis i trossbottens undersida till mellan 12- 13% fuktkvot. Mikrobiell påväxt förekommer i utrymmet. En sorptionsavfuktare är installerad i utrymmet.

Vid kontroll av konstruktion uppmättes fuktkvoter under det kritiska gränsvärdet för mikrobiell tillväxt. En sorptionsavfuktare är installerad i utrymmet, det är viktigt att service/underhåll utförs regelbundet på anläggningen för att bibehålla ett bra klimat i utrymmet.
