# Besiktningsprotokoll

Anticimex Försäkringsbesiktning i samarbete med Fastighetsbyrån

| Fastighetsadress:<br>Lövåsen 6 | |

| Besiktningsdatum:<br>2025-10-30 | Protokollnummer:<br>69349100 |

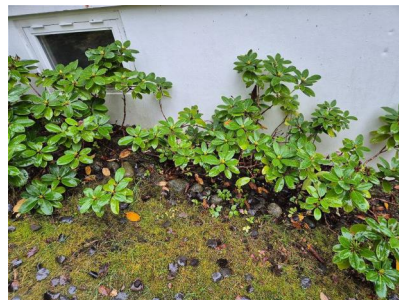
- Rabatter finns i anslutning till grundmur.
- Kondensvatten från luftvärmepumpens utedel leds inte bort från husgrunden.

Ovanstående noteringar kan innebära en ökad fuktbelastning mot husgrunden.

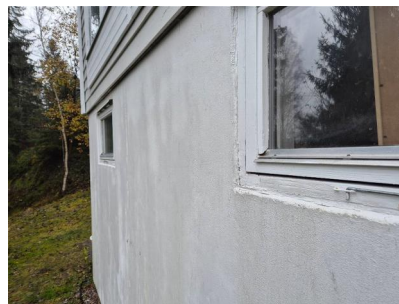
-Källarfönster saknar fönsterbleck.

-Vissa fönster är i behov av målning/underhåll.

Avsaknad av fönsterbleck kan innebära en ökad risk för fuktrelaterade skador i fönster och omkringliggande konstruktioner.

Målning/underhåll rekommenderas av de fönster där behov finns.

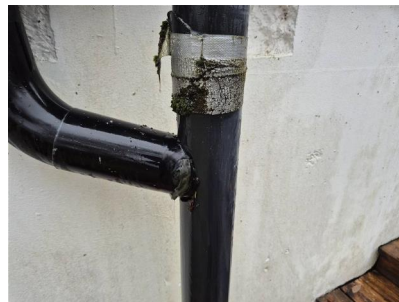
-Läckage noteras vid förgrening av stuprör.

-Hängrännor har rensbehov.

Ovanstående noteringar kan bidra till en ökad fuktbelastning mot fasad och sockel/grundläggning.

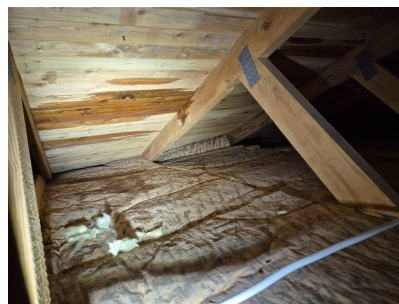
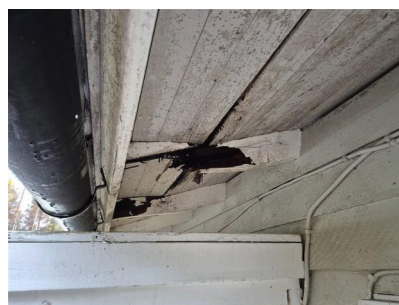
- Tackläckage noteras från vinden.
- Rötskador förekommer i vissa takstolar vid takfot.
- Yttertaket bedöms vara äldre.
- Spruckna takpannor förekommer.
- Mossa förekommer på takpannor.

Kontakt med behörig takentreprenör rekommenderas för en takrenovering.

I samband med detta bör under-/omkringliggande konstruktioner kontrolleras för eventuella följdskador.

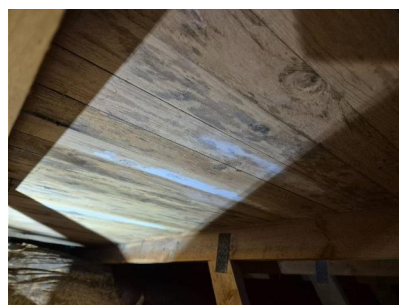
-Vid kontroll av vinden uppmättes fuktvärden över kritisk nivå för mikrobiell tillväxt, mikrobiell påväxt och missfärgningar finns på underlagstaket.

Fuktkvoten uppmättes till 18%Fk i underlagstak.

Det finns risk för mikrobiell tillväxt om den relativa fuktigheten (RF) i den omgivande luften är över 75 %. I furuvirke motsvarar det en fuktkvot (FK) på 17 %.

Den upptäckta mikrobiella påväxten är ett tecken på att vinden har tillförts eller tillförs fukt inifrån bostaden. Observera att besiktning av bostadens ventilationssystem inte har ingått i uppdraget.

För att komma tillrätta med detta kan fukttillförseln inifrån bostaden behöva minskas. Det kan göras genom att ventilationen i bostaden förbättras samt att eventuella otätheter i vindsbjälklaget (tak-/väggvinklar, taklucka med mera) tätas. Läs Anticimex bifogade faktablad om ouppvärmda vindsutrymmen för tips och råd.

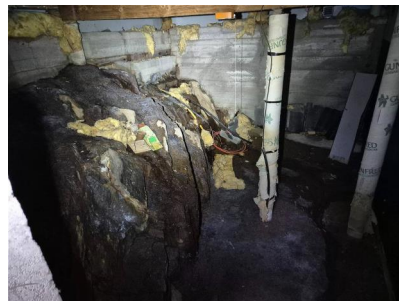
Översiktsbild krypgrund.

- Vid kontroll av konstruktion i krypgrunden uppmättes fuktvärden över kritisk fuktnivå.
- Fuktkvoten uppmättes till 20%Fk i trossbotten/bjälklag.
- Det finns risk för mikrobiell tillväxt om den relativa fuktigheten (RF) i den omgivande luften är över 75 %. I furuvirke motsvarar det en fuktkvot (FK) på 17 %.
- Fritt vatten på mark.
- Markplast saknas.
- Rester av isolering finns på markytan.
- Kvarlämnat fuktskadat formvirke noteras.

Uteluftsventilerade krypgrunder med bjälklag av organiskt material har ofta fuktskador på grund av naturlig fuktpåverkan. Detta kan resultera i mikrobiella skador.

För att undvika detta så måste grundens klimat bli torrare. Läs Anticimex bifogade faktablad om uteluftsventilerade krypgrunder för tips och råd.

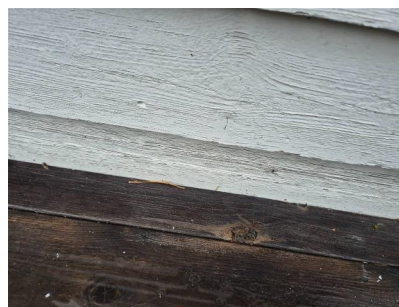
- Altan ligger dikt an mot fasad.
- Altanstöttor är i direktkontakt med markytan.
- Altanräcke är i behov av målning/underhåll.
- Träkonstruktion för skärmtak över altan är i behov av målning/underhåll.

Altan monterad dikt an mot fasad innebär en ökad risk för röt-/fuktrelaterade skador i fasad.

Altanstöttor i direktkontakt med markytan innebär en ökad risk för röt-/fuktrelaterade skador i altanstrukturen.

Målning/underhåll rekommenderas där behov finns.

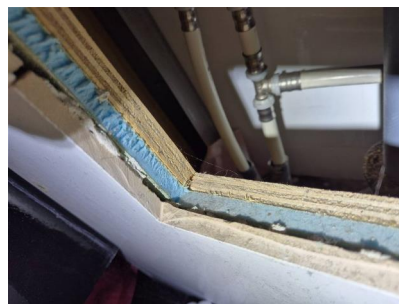
-Rörgenomföringar finns i golv innanför efterbyggd nisch för inbyggd wc-cistern.

Rörgenomföringar i golv kan innebära en ökad risk för fuktrelaterade skador i omkringliggande konstruktioner.

Fuktindikering i utrymmet gav inga förhöjda fuktindikationer.

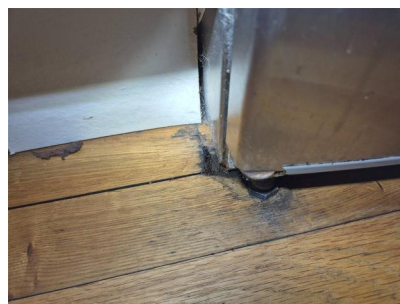
-Resning och missfärgning i golv vid kyl/frys.  
Förhöjda fuktindikationer uppmättes i golv vid kyl/frys.

En fördjupad undersökning rekommenderas för att bedöma orsak och omfattning.

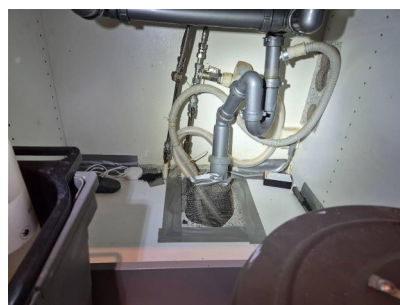
-Fuktskydd saknas i diskbänksskåp, vid besiktningstillfället fanns ett fuktlarm placerat i diskbänksskåpet för att snabbt upptäcka eventuella läckage.  
-Diskmaskinens avloppsslang saknar upphängningsbygel.  
-Fuktskydd saknas under kyl/frys.

Ovanstående noteringar kan innebära en ökad risk för fuktrelaterade skador i omkringliggande konstruktioner.

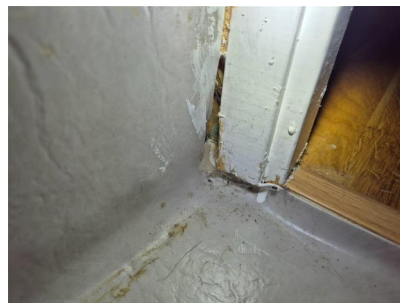
-Viss otäthet i våtrumsmattans uppvik noteras vid ena dörrfodret.

Detta kan innebära en ökad risk för fuktrelaterade skador i omkringliggande konstruktioner vid tex ett eventuellt läckage.

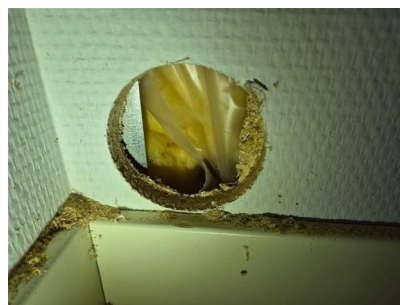
-Vid kontroll av påreglad väggkonstruktion noteras att konstruktionen består av källargrundmur, isolering, aluminiumreglar, plastfolie, träfiberskiva.

Den relativa fuktigheten uppmättes till 62%Rf.

Det finns risk för mikrobiell tillväxt om den relativa fuktigheten (RF) i den omgivande luften är över 75 %. I furuvirke motsvarar det en fuktkvot (FK) på 17 %.

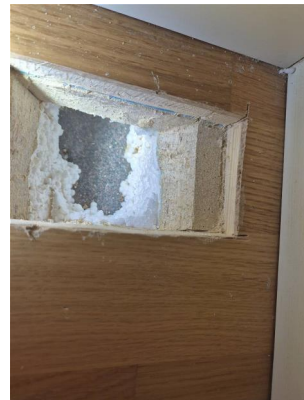
-Flytande golvkonstruktion ovan betongplatta på mark utan underliggande isolering förekommer på souterrängplanet.  
Fuktmätning ej utförd då relevant mätning ej kunde utföras.  
Ingen avvikande lukt upplevdes ur provhål eller vid golv/väggvinkel.  
Se vidare under Souterrängplan/Sovrum 2 där kontrollen utfördes.

Flytande golvkonstruktion och eventuella väggsyllar riskerar att drabbas av fuktskador på grund av naturlig fuktpåverkan om fuktskyddet är bristfälligt utfört alternativt saknas. Fuktvandring kan ske från marken genom betongen till organiskt material genom så kallad kapillärsugning och diffusion, vilket kan leda till skador med lukt av mikrobiell karaktär. Om väggsyllarna är tryckimpregnerade kan även en kemisk lukt förekomma.

-Vid kontroll av konstruktion noteras att grundläggningen består av betongplatta på mark utan underliggande isolering, sand, plastfolie, cellplast, plastfolie, golvspån, foam, golvvytskikt.
