# Besiktningsprotokoll

Anticimex Försäkringsbesiktning i samarbete med Fastighetsbyrån

| Fastighetsadress:<br>Fjäkelmyra 24 | |

| Besiktningsdatum:<br>2025-10-29 | Protokollnummer:<br>69355311 |

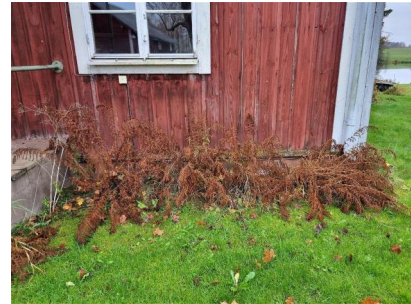
Växter finns i anslutning till grundmur och mot fasaden.

När det finns rabatter och växter nära grundmuren finns risk att fukt stannar kvar i väggarna. Detta kan i sin tur orsaka invändiga fuktskador. Växternas rötter kan också skada grundmuren och sätta dräneringsledningen ur funktion.

Området närmast huset rekommenderas att vara fritt från växtlighet.

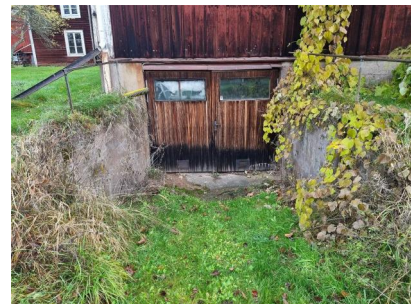
Marken lutar mot garaget.

Detta innebär en ökad fuktbelastning mot grunden vilket i sin tur kan orsaka fuktskador i huset.

Sättningar noterades i stödmuren till garaget.

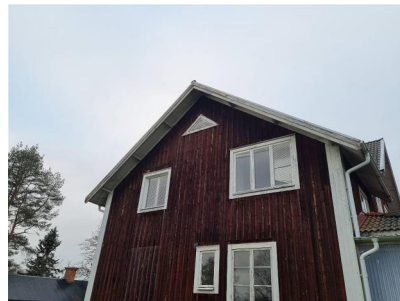
Fasadpanelen är i behov av målning/underhåll/bytas. Färgsläpp och rötskador noterades.

Fasadbeklädnad och träkonstruktioner där målningsbehov finns riskerar att få fukt- och rötskador på grund av sämre vattenavvisande förmåga. För att öka livslängden på fasadbeklädnaden rekommenderas målning och underhåll.

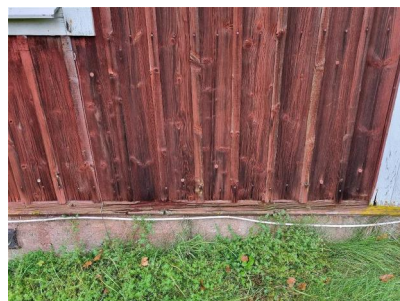
Offerbrädor har rötskador.

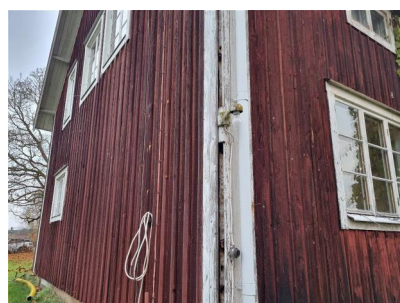
Knutbrädor saknas och otätheter noterades.

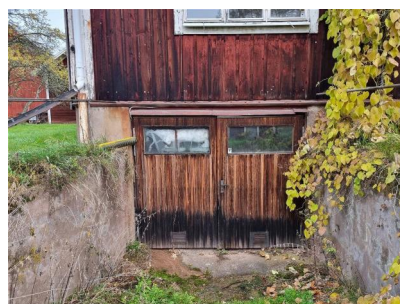
Garagedörrar har rötskador och fönsterglas är skadat. Rekommenderas dörrarna byts ut.

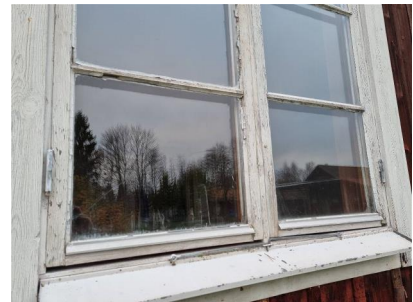
Fönster är i behov av målning/underhåll.

Fönsterbågar och fönsterkarmar där målningsbehov finns riskerar att få fukt- och rötskador på grund av sämre vattenavvisande förmåga.

För att öka livslängden på fönster rekommenderas målning och underhåll.

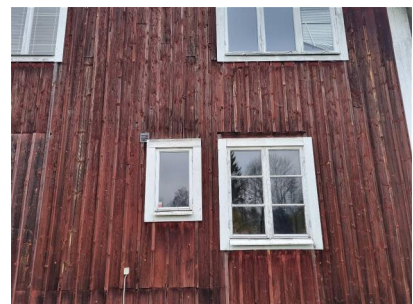
Fönsterbleck saknas på fönster.

Avsaknad av fönsterbleck medför en ökad risk för att vatten kan rinna in och orsaka fuktrelaterade skador i omkringliggande konstruktioner.

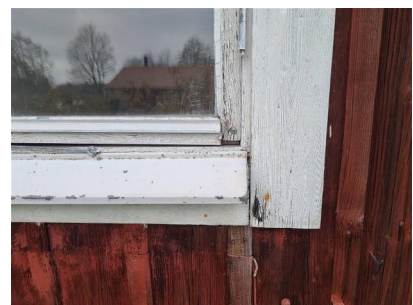
Glipor noterades i fönsterbleck och flertal fönsterbleck lutar fel.

Risk att regn- eller smältvatten tränger ner i underliggande takkonstruktion och orsakar fuktrelaterade skador.

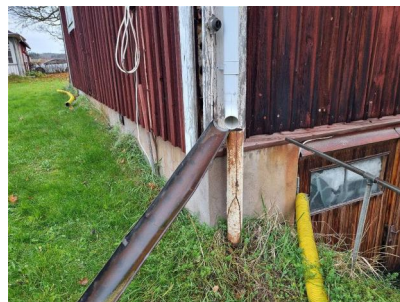
Stuprör är inte anslutet till markledning eller bristfällig anslutning mot ränna. Led bort vatten från stuprör och husliv.

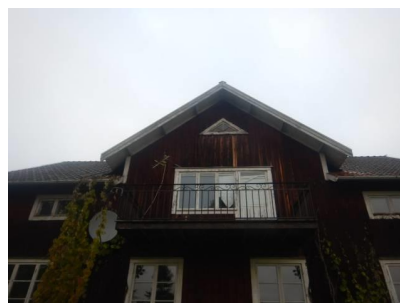
Räckeshöjden är låg. Risk för fallskador samt räcket är rostangripet.

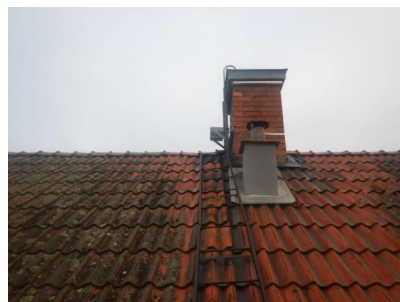
Yttertaket är äldre. Taket är besiktat från takstegen.

Takpannor och plåtdetaljer har enligt vår bedömning en begränsad livslängd. Eftersom husets taktäckning är äldre har det ett minskat motstånd mot vatteninträngning. Detta i sin tur kan leda till fuktskador på träläkt och vidare ner i underliggande konstruktioner.

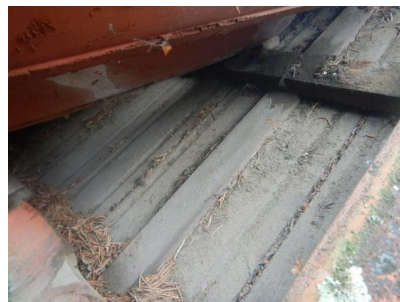
Underlagstak består av vattbrädor med rillor frånnock till takfot. Eftersom husets taktäckning är äldre har det ett minskat motstånd mot vatteninträngning. Detta i sin tur kan leda till fuktskador på träläkt och på takkonstruktionen vilket kan resultera i mikrobiella skador. Då underlagstaket saknar papp ställs större krav på yttertaket täthet.

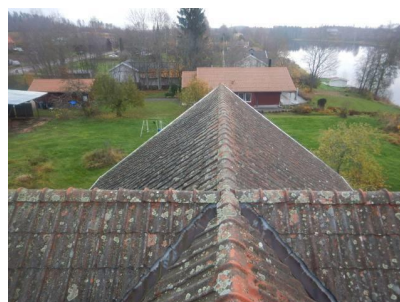
Alg/Moss påväxt finns på takpannor.

Mossa som växer på taket kan leda till att taktäckningen har ett minskat motstånd mot vatteninträngning. Detta i sin tur kan leda till fuktskador på träläkt och takkonstruktionen vilket kan resultera i mikrobiella skador (angrepp av mikroorganismer).

För att öka livslängden på taket rekommenderas att mossan tas bort från takpannorna.

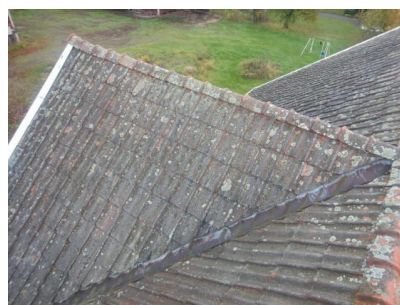
Vinkelrännor och plåtbeslag är rostangripna.

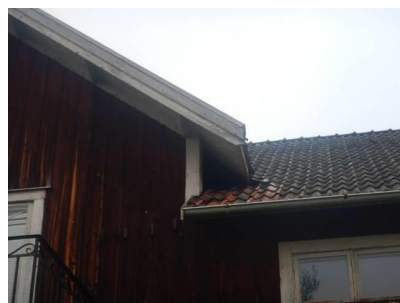
Vindskiveplåtar och ståndsivor saknas vid takkupan.

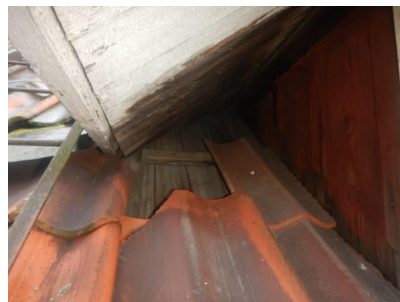
Takpanna har glidit ner bredvid takkupa.

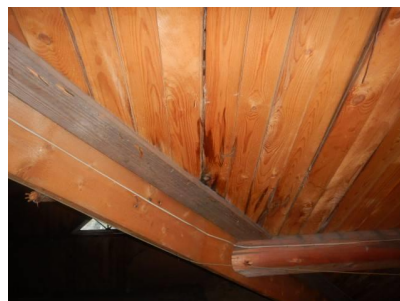
Underlagstaket har fuktfläckar. Torrt vid besiktning.

Fuktfläckar kan bero på olika saker, och kan vara ett tecken på en tidigare eller ett pågående läckage.

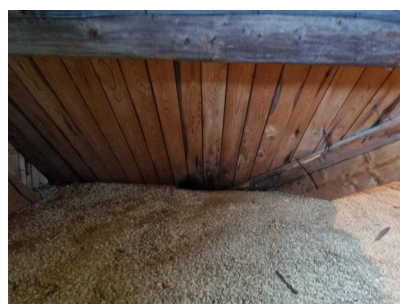
Missfärgningar och mikrobiell påväxt noterades i underlagstak då luftläckage från bostaden uppstått.

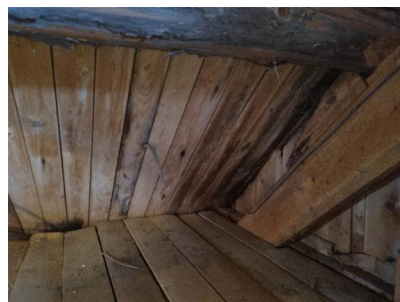
Mikrobiell påväxt finns i underlagstak.

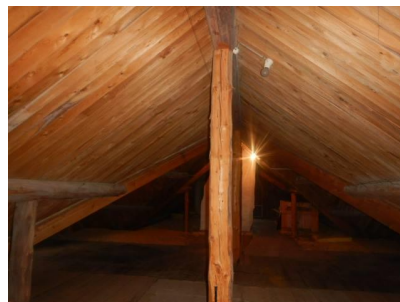
Vid kontroll av vinden uppmättes fuktvärden under kritisk fuktnivå för mikrobiell tillväxt och en normal lukt upplevdes. Fuktkvoten i underlagstak/takbjälkar uppmättes till 10-12 %.

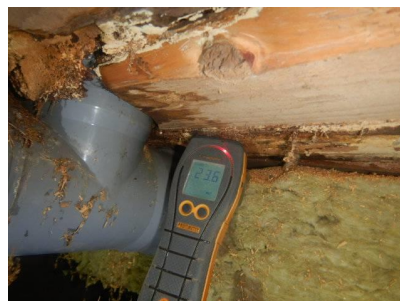
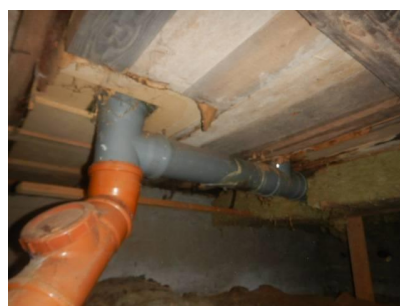
Förhöjda fuktvärden uppmättes i blindbotten vid avloppsrör samt rötskador noterades.

En fördjupad undersökning rekommenderas för att konstatera orsak till och omfattning av uppmätta fuktvärden i konstruktionen.

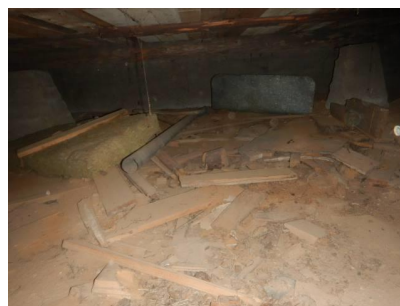
Vid kontroll av konstruktionen i kryppgrund uppmättes fuktvärden på gränsvärde för mikrobiell tillväxt och normal lukt upplevdes.

Golvbjälklaget ovan den uteluftsventilerade kryppgrunden riskerar att drabbas av fuktskador på grund av naturlig fuktpåverkan. Detta kan i sin tur leda till mikrobiella skador (angrepp av mikroorganismer) som kan leda till att mikrobiell lukt sprids till boendemiljön. Fuktkvoten uppmättes till 16-17 %.

Rikligt med byggspill och organiskt material finns i utrymmet.

När man har organiskt material i en fuktig miljö finns en ökad risk för mikrobiell tillväxt (angrepp av mikroorganismer). Detta kan i sin tur leda till att mikrobiell lukt sprids till boendemiljön.

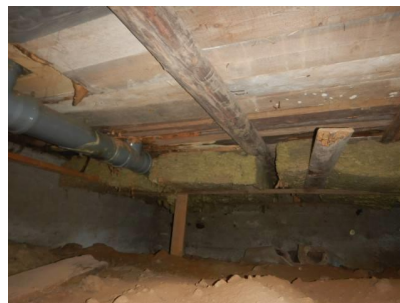
Uppstämning av isolering noterades. Trästöttor står direkt mot marken och risk finns då för fuktuppsug och försämrad bärighet kan uppstå.

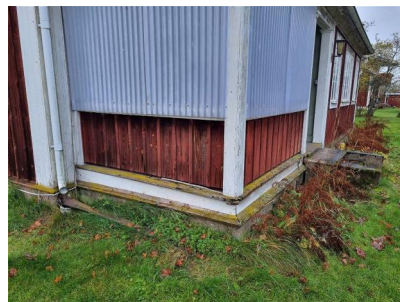
Farstubro har färgsläpp och rötskador på träkonstruktioner.

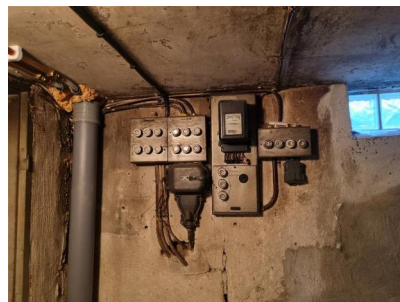
Elanläggningen i huset är äldre.

Äldre elanläggningar och elkablar är en säkerhetsrisk som kan orsaka både personskador och brand.

Kontakta en elektriker för kontroll och åtgärd.

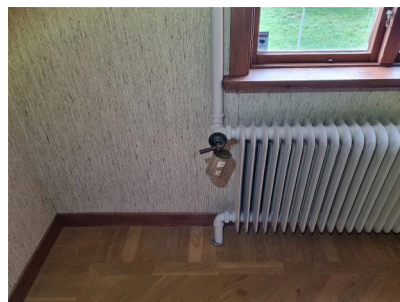
Äldre termostater av mässing brukar läcka, byt ut mot nyare sort.

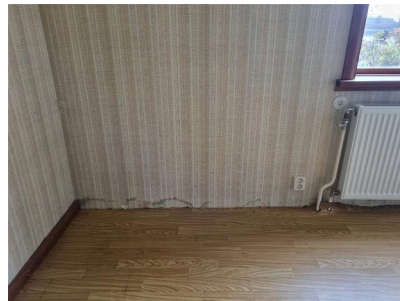
Väggen har fuktfläckar. Torrt vid besiktning.

Fuktfläckar kan bero på olika saker, och kan vara ett tecken på en tidigare eller en pågående fuktskada.

Vi rekommenderar en fördjupad undersökning för att bedöma orsak och omfattning.

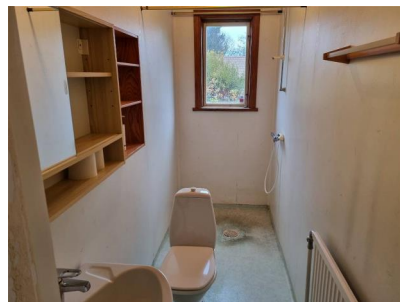
Våtutrymmet har äldre yt-/tätskikt.

Eftersom funktionen, som innebär att ytskiktet/tätskiktet ska vara vattentätt, kan vara nedsatt finns en ökad risk att vatten tränger igenom ytskiktet/tätskiktet med vattenskador i omkringliggande konstruktioner som följd.

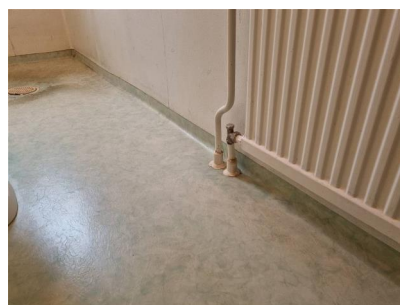
Rör genomföring finns i golv.

Rör genomföringar i golvet medför en ökad risk för att vatten tränger ner i omkringliggande konstruktioner och orsakar fuktskador. Vid uppbyggnaden av utrymmet var detta tillåtet och utförandet anses därför vara fackmässigt utfört. I dagens branschregler är detta inte längre tillåtet.

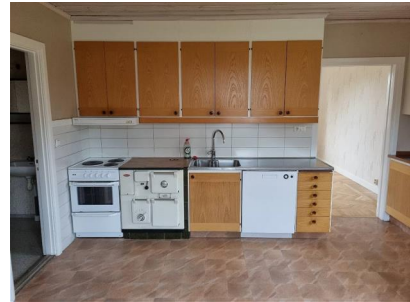
Fuktskydd saknas i diskbänksskåp och avloppsslangen från diskmaskin är inte förankrad i väggen.

Utan fuktskydd är det svårt att upptäcka läckage från rörledningar. Vatten kan då tränga in i omkringliggande konstruktioner och orsaka fuktskador.

För att upptäcka eventuella läckage, installera ett fuktskydd.

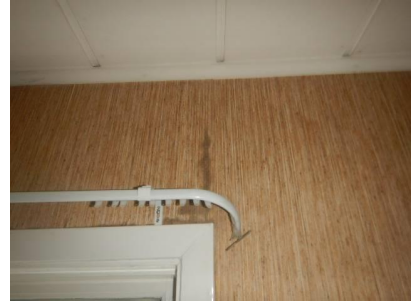
Fläckar noterades på tapeter. Torrt vid besiktning.

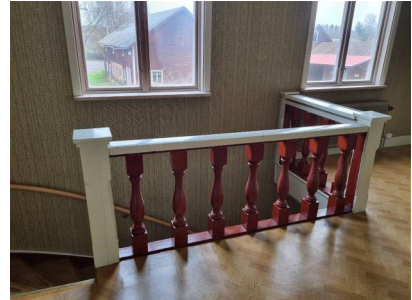
Räckeshöjden är låg. Risk för fallskador.

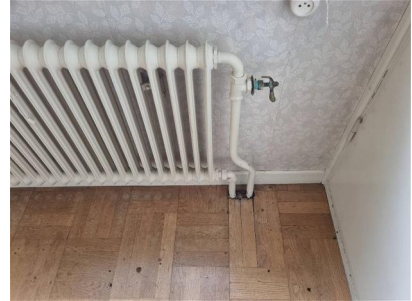
Formförändringar noterades i parkettgolv vid radiatorrör. Torrt vid besiktning.

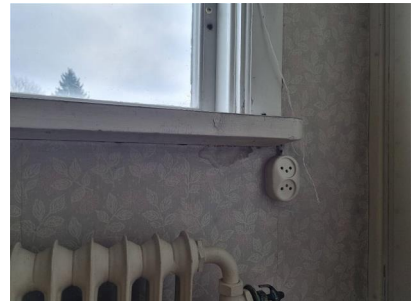
Fuktfläck noterades under fönsterbräda. Torrt vid besiktning.

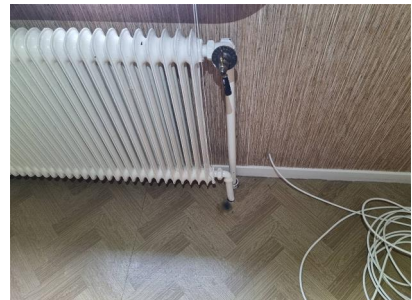
Missfärgning noterades på golv vid radiatorrör. Torrt vid besiktning.

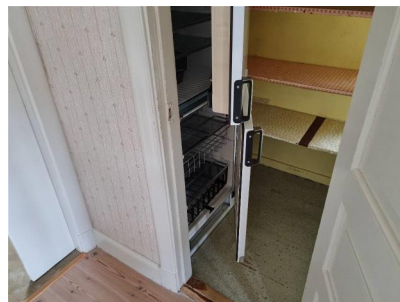
Fuktskydd saknas under vitvaror.

Utan fuktskydd är det svårt att upptäcka läckage. Vatten kan då tränga in i omkringliggande konstruktioner och orsaka fuktskador.

För att upptäcka eventuella läckage, installera ett fuktskydd.

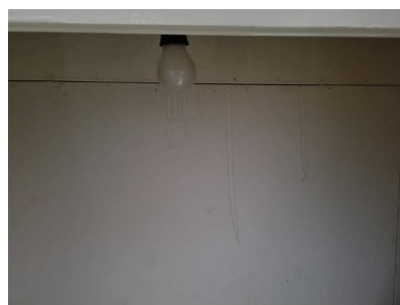
Rinningar noterades i tak. Torrt vid besiktning.

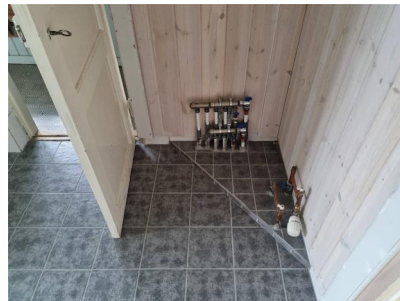
Rör genomföring finns i golv i ingjuten klack.

Rör genomföringar i golvet medför en ökad risk för att vatten tränger ner i omkringliggande konstruktioner och orsakar fuktskador.

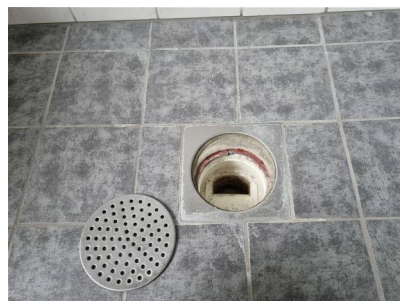
Förhöjningsring finns i golvbrunnen.

Förhöjningsringen i golvbrunnen är en riskkonstruktion eftersom det ofta förekommer otätheter mellan förhöjningsringen och brunnen. Detta kan i sin tur leda till fuktskador i omkringliggande konstruktioner.

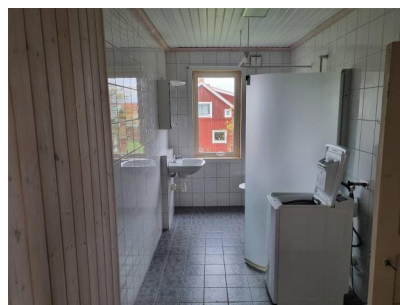
Felaktig golvlutning noterades vid tröskel samt uppvik med tätskikt saknas.

Normala fuktvärden indikerades mot klinker/kakel.

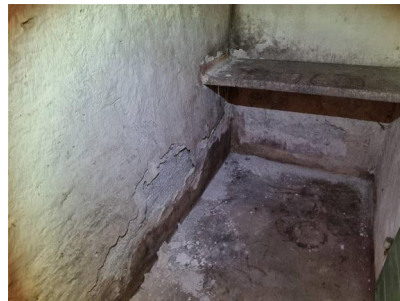
Puts- och färgsläpp finns på källarväggar.

Puts- och färg som släppt från underlaget invändigt på källarytterväggarna är ett tecken på att källarens utvändiga fuktskydd inte längre fungerar tillfredsställande.

För att åtgärda detta måste källarens utvändiga fuktskydd förbättras. Läs Anticimex faktablad om källare för tips och råd.

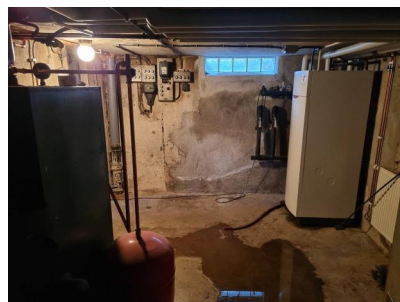
Stående vatten noterades på golv.

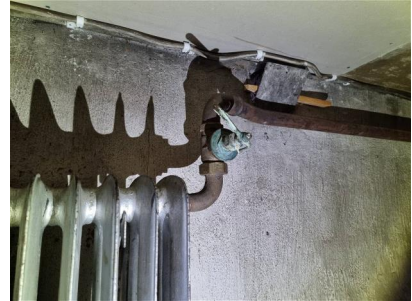
Mindre droppläckage noterades på äldre termostater. Bör åtgärdas.

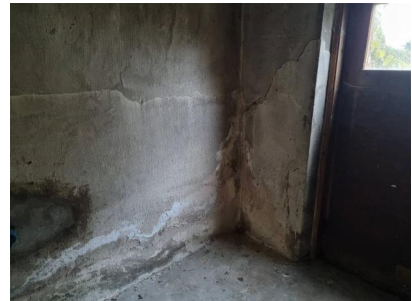
Sättsprickor noterades i väggar.
