**Fastighetsuppgifter**

Lindholmen 13:4

Vasavägen 25

| Uppdragsnummer | AB6140 |

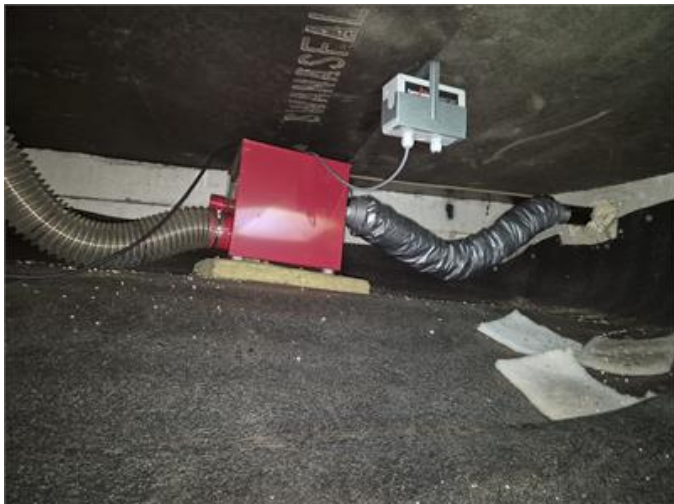
| Besiktningsresultat | | | | | |
|---|---|---|---|---|---|
| Krypgrund | | X | | | Krypgrunden har installerad avfuktare och ses därför inte som en riskkonstruktion då men det är dock viktigt att regelbundet tillse att avfuktaren fungerar tillfredsställande. |

Krypgrund med avfuktare.

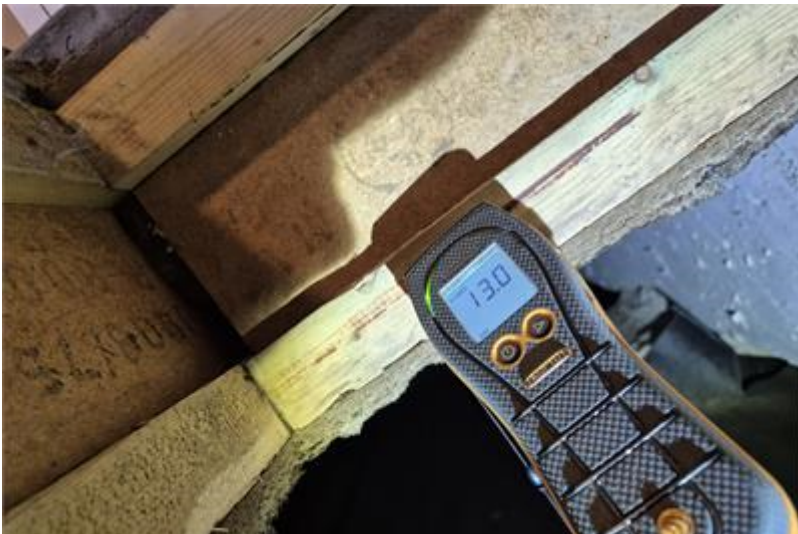
| Byggnadsdel | Krypgrund |

Fuktkvot i trä låg på ca 13% FK vid besiktningen.

Det kritiska gränsvärdet för mikrobiell tillväxt brukar anges till ca 15-17% fuktkvot (FK).

Inget åtgärdsbehov bedöms föreligga utöver att tillse att avfuktaren fungerar över tid, regelbunden service rekommenderas.
