# Besiktningsprotokoll

Anticimex Försäkringsbesiktning i samarbete med Fastighetsbyrån

| Fastighetsadress:<br>Götgatan 11 | |

| Besiktningsdatum:<br>2025-10-30 | Protokollnummer:<br>69354605 |

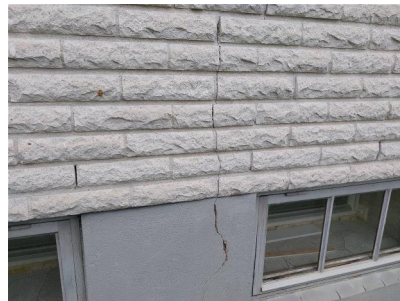
Sprickor finns i sockel.

Detta kan leda till fukt- och frysskador i konstruktionen.

Putssläpp förekommer på sockel.

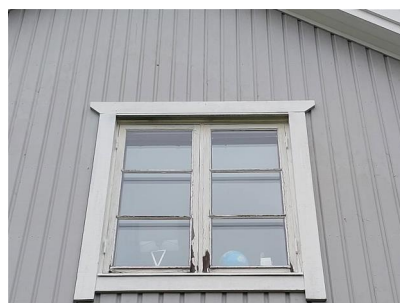
Fönster är i behov av målning/underhåll.

Fönster där målningsbehov finns riskerar att få fukt- och rötskador på grund av sämre vattenavvisande förmåga.

Överbleck är felmonterade (ska sitta ovan fönsterfoder).

Detta medför en ökad risk för att vatten tränger ner i omkringliggande konstruktioner och orsakar fuktskador.

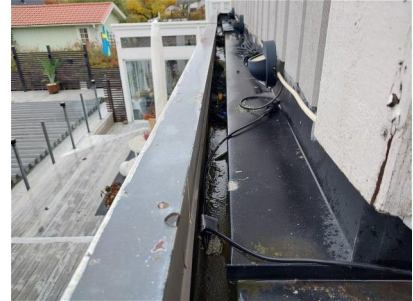
Inbyggda hängrännor och stuprör.

Eftersom vatten från taket avleds med inbyggda hängrännor/invändiga stuprör finns en ökad risk för fuktskador i omkringliggande konstruktioner.

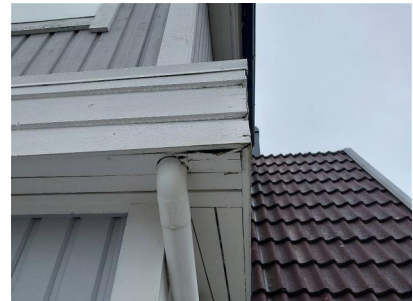
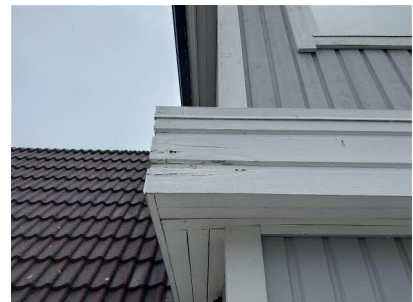
Förhöjda fuktvärden och rötskador förekommer i taksarg/panel.

Vi rekommenderar en fördjupad undersökning för att bedöma orsak och omfattning.

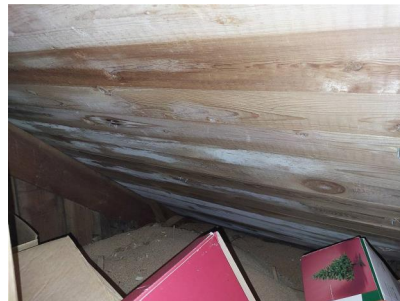
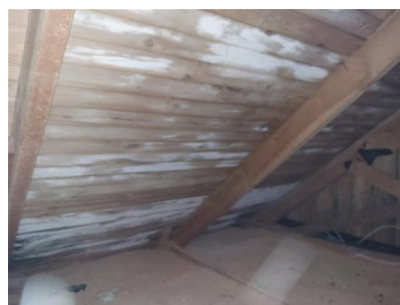
Vid kontroll av vinden har fuktvärden under kritisk fuktnivå för mikrobiell tillväxt uppmätts, dock finns mikrobiell påväxt på underlagstak.

Den upptäckta mikrobiella påväxten på underlagstaket är ett tecken på att vinden har tillförts eller tillförs fukt inifrån bostaden. Observera att besiktning av bostadens ventilationssystem inte har ingått i uppdraget.

Risk för mikrobiell tillväxt föreligger om den relativa fuktigheten (RF) i den omgivande luften är över 75 % vilket i furuvirke motsvarar en fuktkvot (FK) på 17 %. Fuktkvoten uppmättes till 15%.

För att komma tillrätta med detta kan fukttillförseln inifrån bostaden behöva minskas. Det kan göras genom att ventilationen i bostaden förbättras samt att eventuella otätheter i vindsbjälklaget (tak-/väggvinklar, taklucka med mera) tätas. Läs Anticimex faktablad om oppvärmda vindsutrymmen för tips och råd.

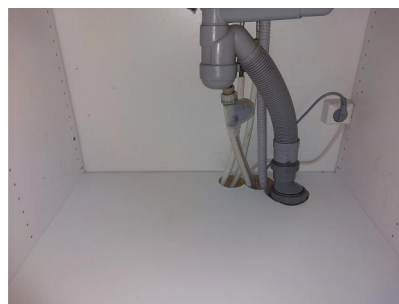
Avloppsslangen till diskmaskinen är bristfälligt klamrad/monterad (upphängningsbygel saknas).

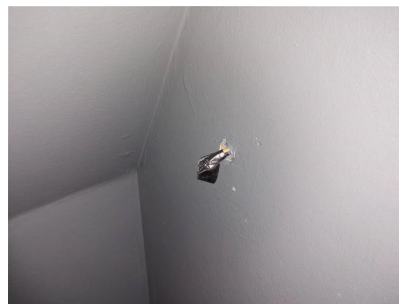
Oskyddade kabelavslut förekommer.

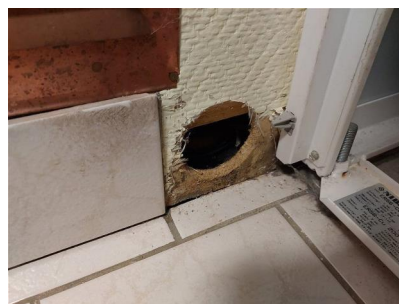
Grundläggningen består av en betongplatta på mark utan underliggande isolering och med ett uppreglat isolerat golv dikt an betongen.

Befintlig golvkonstruktion och eventuella väggsyllar riskerar att drabbas av fuktskador på grund av naturlig fuktpåverkan. Detta i sin tur kan leda till mikrobiella skador (angrepp av mikroorganismer) som kan resultera i att mikrobiell lukt sprids till boendemiljön. Om väggsyllarna är tryckimpregnerade kan även en kemisk lukt förekomma.

Vid kontroll av konstruktion uppmättes fuktvärden under kritisk nivå för mikrobiell tillväxt och normal lukt upplevdes.

Risk för mikrobiell tillväxt föreligger om den relativa fuktigheten (RF) i den omgivande luften är över 75 % vilket i furuvirke motsvarar en fuktkvot (FK) på 17 %. Fuktkvoten uppmättes till 13%.

Kontroll av konstruktionen utfördes i ett redan befintligt provborrhål.

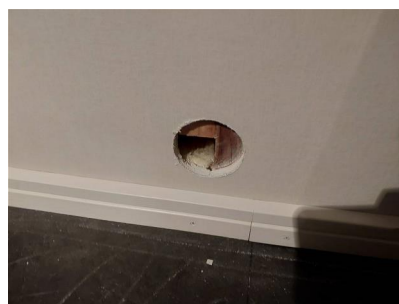
Vid kontroll av väggkonstruktion uppmättes fuktvärden under kritisk nivå för mikrobiell tillväxt och normal lukt upplevdes.

Fuktkvoten uppmättes till 12%.

Ett provborrhål togs upp i väggen som består av gipsskiva, mellanliggande isolering samt träreglar.
