# Besiktningsprotokoll

Anticimex Försäkringsbesiktning i samarbete med Fastighetsbyrån

| Fastighetsadress:<br>Luxvägen 7 | |

| Besiktningsdatum:<br>2025-10-23 | Protokollnummer:<br>69339746 |

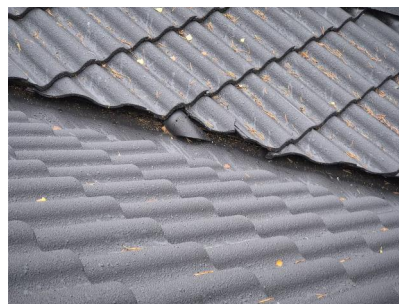
Takpannor är skadade.

De skadade/spruckna takpannorna medför risk för mer fuktskador på underliggande konstruktioner.

Byt ut trasiga takpannor, vid osäkerhet kontakta en fackman.

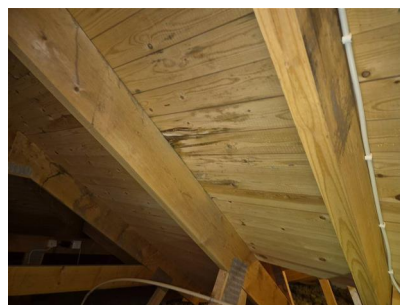
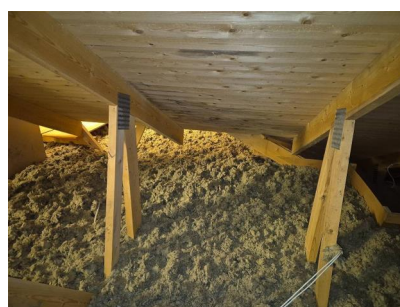
Underlagstaket har fuktfläckar.

Fuktfläckar kan bero på olika saker, och kan vara ett tecken på en tidigare eller ett pågående läckage.

Vi rekommenderar att ni kontaktar en takläggare som ser över taket ovan fläckarna. Trasig takpanna vid rännedal finns. Förhöjd fuktindikation uppmättes på fuktfläck på bild 1.

Vid kontroll av vinden i övrigt uppmättes fuktvärden under kritisk fuktnivå för mikrobiell tillväxt och en normal lukt upplevdes. Vid en fuktfläck uppmättes förhöjda fuktindikationer.

Fuktkvoten i underlagstak/takbjälkar uppmättes till 11-13 %. Vid en fuktfläck se bild 1 uppmättes fuktvärden till 20 %.

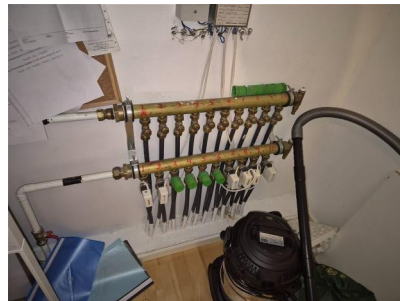
Fördelningen till golvvärmeslingorna sitter inte i ett fördelarskåp med tät botten och sidostycken med skvallerör (Rörslits).

Rörslits saknar vattentät botten och uppvik emot väggen.  
En rörslits ska ha en vattentät botten, ha ett uppvik emot väggen och vara försedd med skvallerrör enligt dagens branschregler. När det saknas ökar risken för att ett läckage inte upptäcks i tid. Det kan leda till fuktskador i omkringliggande konstruktioner.

Man kan komplettera med att installera ett vattenlarm som en extra säkerhet.
