# Besiktningsprotokoll

Anticimex Försäkringsbesiktning i samarbete med Fastighetsbyrån

| Fastighetsadress:<br>Hunared Mellomgården 3 | |

| Besiktningsdatum:<br>2025-10-31 | Protokollnummer:<br>69356742 |

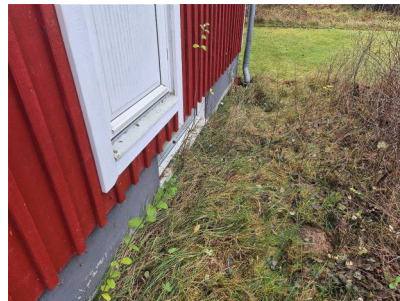
Saknas på baksidan.

Risk för personskador.

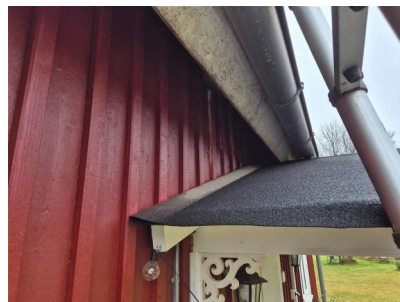
Den äldre ingången.

Hängrännor saknas och takpappens uppvik mot fasad brister. Risk för fuktskador i kringliggande konstruktioner.

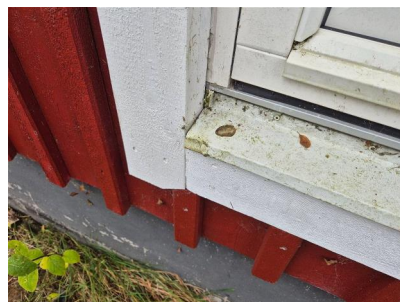
Tröskelbleck glipar.

Risk för att vatten kan rinna in och orsaka fuktskador på tröskel och/eller i kringliggande vägg och bjälklag.

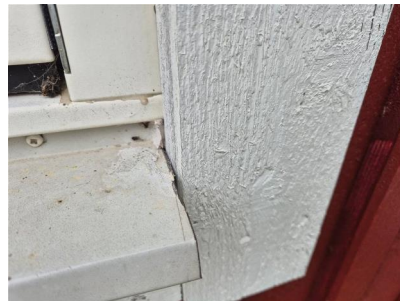
Fönsterbleck som är otäta vid infästningar förekommer.

Eftersom fönsterblecken är otäta finns risk att vatten rinner in i väggen vilket i sin tur kan leda till fuktskador i väggkonstruktionen.

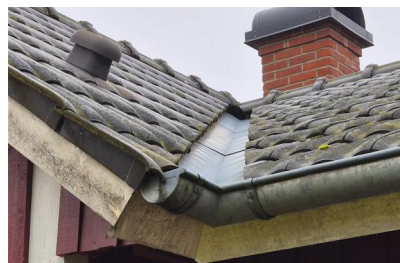
Äldre plåt i vinkelrännor.

Detta kan leda till fuktskador i bakomliggande konstruktioner.

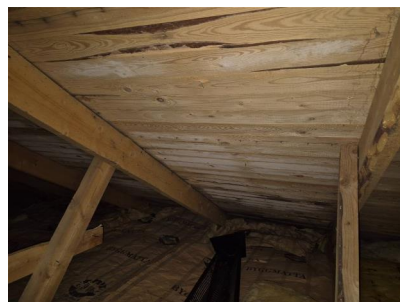
Vid kontroll av vinden har fuktvärden under kritisk fuktnivå för mikrobiell tillväxt uppmätts, dock finns mikrobiell påväxt på underlagstak.

Fuktkvoten i underlagstak/takbjälkar uppmättes till 16 %. Riskgränsen är över 17%.

Påväxten på underlagstaket är ett tecken på att vinden har tillförts eller tillförs fukt inifrån bostaden.

För att det inte ska bli sämre kan fukttillförseln inifrån bostaden behöva minskas. Det kan göras genom att ventilationen i bostaden förbättras samt att eventuella otätheter i vindsbjälklaget (tak-/väggvinklar, taklucka med mera) tätas. Läs Anticimex faktablad om ouppvärmda vindsutrymmen för tips och råd.

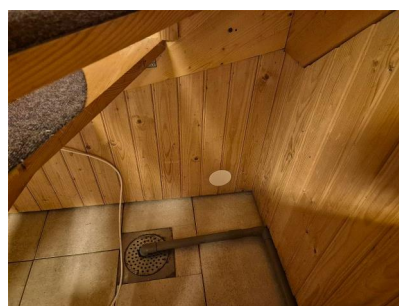
Källaren har flera rum som har påreglade väggar av trä.

Dessa riskerar att drabbas av fuktskador på grund av naturlig fuktpåverkan från mark om bakomliggande fuktskydd har brister. Fuktvandring kan ske från marken genom betongen till organiskt material genom så kallad kapillärsugning och diffusion, vilket kan leda till skador med lukt av mikrobiell karaktär.

Vid kontroll av konstruktion uppmättes fuktvärden under kritisk nivå för mikrobiell tillväxt dock kunde mikrobiell lukt kännas. Fuktkvoten var 16% i väggsyll. Riskgränsen är över 17%. Provet togs under trappan. Dessa träkonstruktioner behöver skyddas mot markfukt eller ersättas mot fukttåligt material, annars risk för mer lukt.
