# Besiktningsprotokoll

Anticimex Försäkringsbesiktning i samarbete med Fastighetsbyrån

| Fastighetsadress:<br>Västra Järnvägsgatan 15 | |

| Besiktningsdatum:<br>2025-09-03 | Protokollnummer:<br>69239138 |

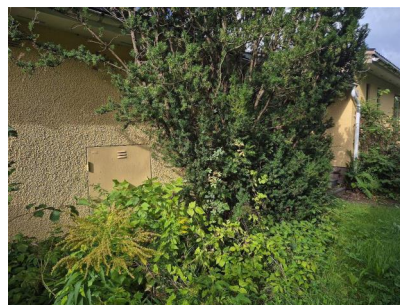
Växter finns i anslutning till byggnaden.

När det finns rabatter och växter nära byggnaden finns risk att fukt stannar kvar i väggarna. Detta kan i sin tur orsaka invändiga fuktskador. Växternas rötter kan också skada grundmuren och sätta dräneringsledningen ur funktion.

Området närmast huset rekommenderas att vara fritt från växtlighet.

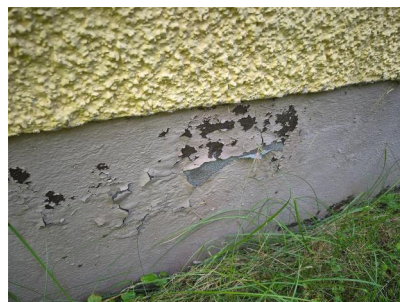
Färgsläpp på sockel förekommer.

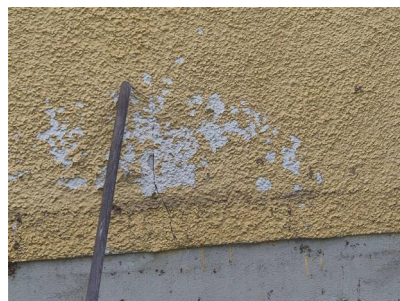
Sprickor finns i fasaden.

Detta kan leda till fukt- och frysskador i konstruktionen.

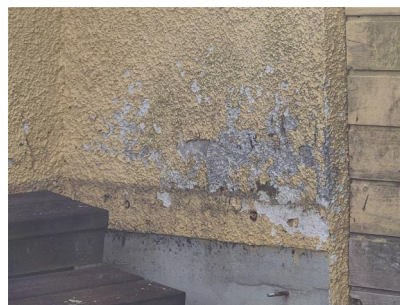
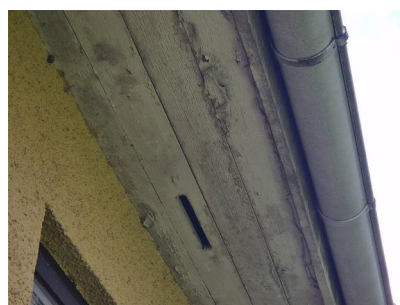
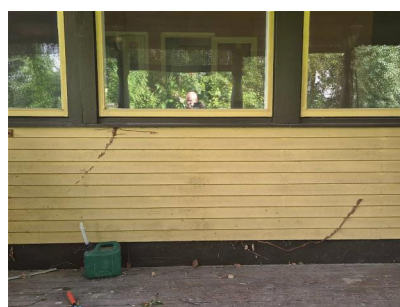
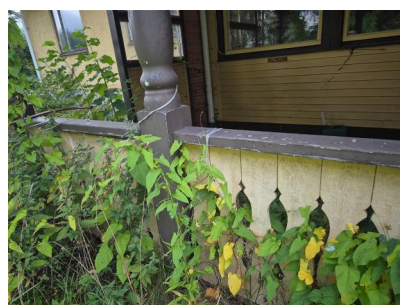
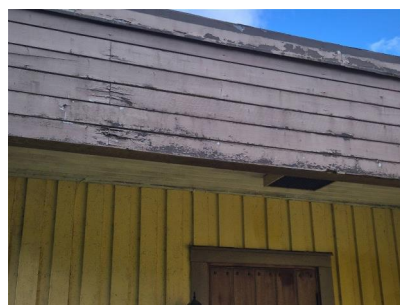
Fasadpanelen och övriga trädetaljer på huset är i behov av målning/underhåll.

Fasadbeklädnad och träkonstruktioner där målningsbehov finns riskerar att få fukt- och rötskador på grund av sämre vattenavvisande förmåga. För att öka livslängden på fasadbeklädnaden rekommenderas målning och underhåll.

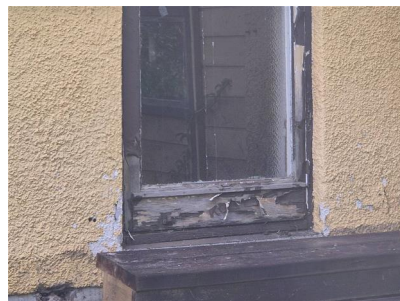
Dörr är i behov av målning/underhåll.

Dörrar där målningsbehov finns riskerar att få fukt- och rötskador på grund av sämre vattenavvisande förmåga.

För att öka livslängden på dörr rekommenderas målning och underhåll.

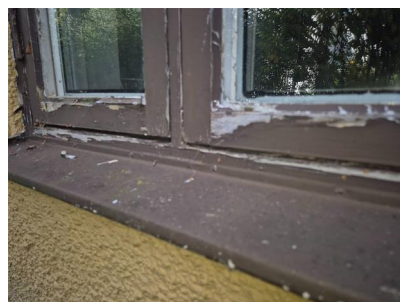
Fönster har färgsläpp och torrsprickor.

Fönsterbågar och fönsterkarmar där målningsbehov finns riskerar att få fukt- och rötskador på grund av sämre vattenavvisande förmåga.

För att öka livslängden på fönster rekommenderas målning och underhåll.

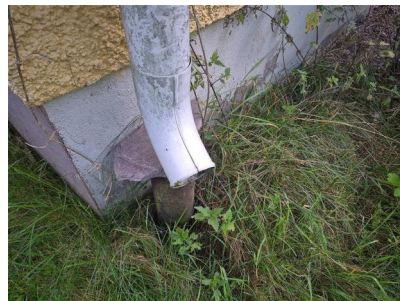
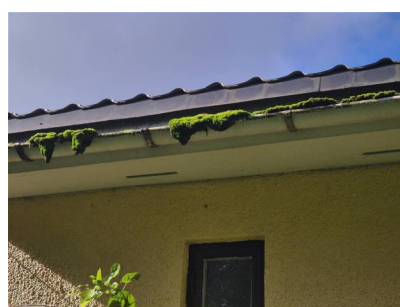
Stuprör är inte anslutet till markledning.  
- Skräp finns i hängrännor.

Stuprör som inte är anslutet till markledning kan medföra en ökad fuktbelastning på grundmur/sockel som i sin tur kan leda till fuktrelaterade skador.

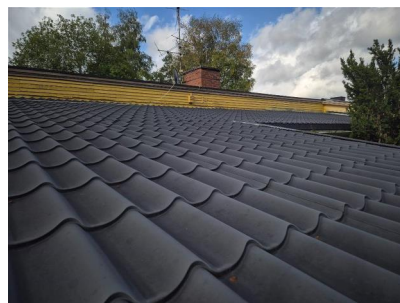
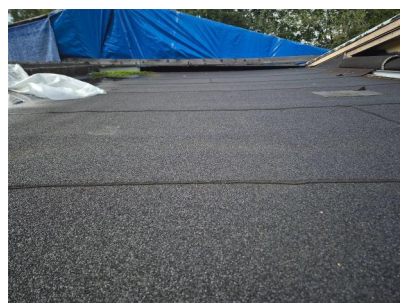
Yttertaket är äldre.

Takplåt/papp, plåtdetaljer och underlagspapp har enligt vår bedömning en begränsad livslängd. Eftersom husets taktäckning är äldre har det ett minskat motstånd mot vatteninträngning. Detta i sin tur kan leda till fuktskador på träläkt och vidare ner i underliggande konstruktioner.

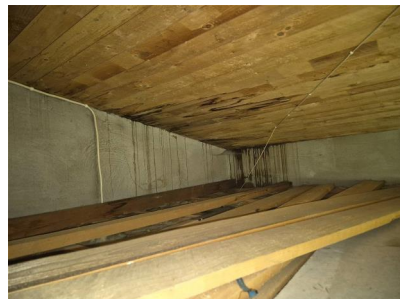
Underlagstaket har fuktfläckar.

Fuktfläckar kan bero på olika saker, och kan vara ett tecken på en tidigare eller ett pågående läckage.

Vi rekommenderar en fördjupad undersökning för att bedöma orsak och omfattning.

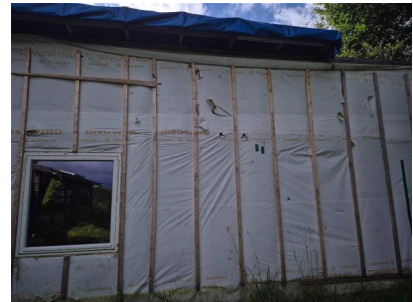
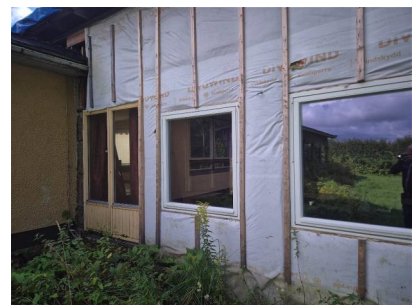
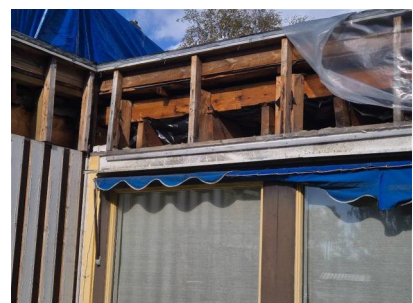
Tillbyggnad är ej färdigställd och har flera brister.  
Rekommenderar en fördjupad undersökning för att bedöma dess skick.

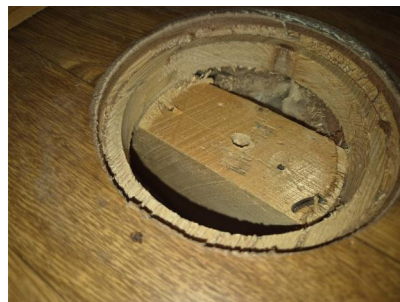
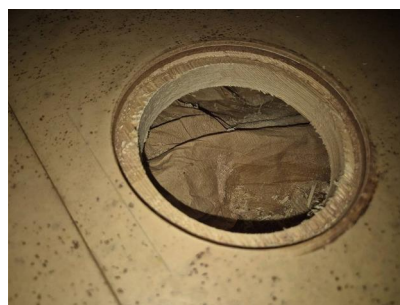
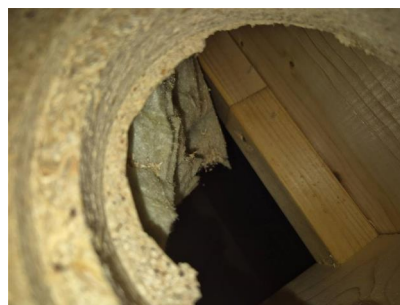
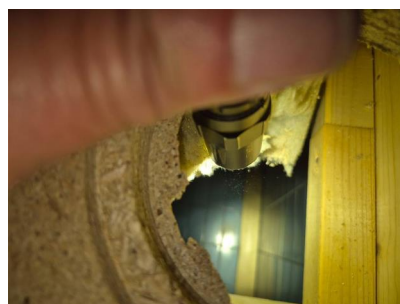
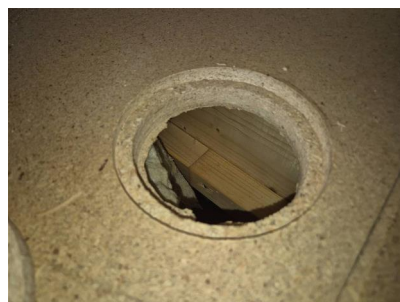
Vid kontroll av konstruktion uppmättes fuktvärden under kritisk nivå för mikrobiell tillväxt och normal lukt upplevdes. Kontroll utfördes i Hall, sovrum 1 och hobbyrum. I hobbyrummet noterades normala fuktvärden i golvet, då det är byggt över den gamla poolen.

Grundläggningen består av en betongplatta på mark utan underliggande isolering och med ett uppreglat isolerat golv dikt an betongen. Fuktkvoten uppmättes till 17% och den relativa fuktigheten till 75 %. Gränsvärdet för mikrobiell tillväxt är 17% FK och 75% RF.

Befintlig golvkonstruktion och eventuella väggsyllar riskerar att drabbas av fuktskador på grund av naturlig fuktpåverkan. Detta i sin tur kan leda till mikrobiella skador (angrepp av mikroorganismer) som kan resultera i att mikrobiell lukt sprids till boendemiljön. Om väggsyllarna är tryckimpregnerade kan även en kemisk lukt förekomma.

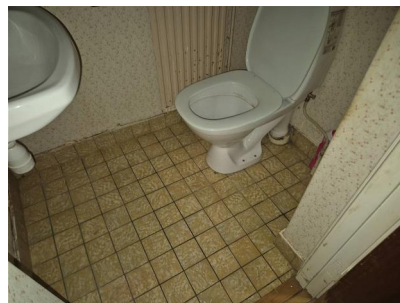
Våutrymmet har äldre yt-/tätskikt.

Eftersom funktionen, som innebär att ytskiktet/tätskiktet ska vara vattentätt, kan vara nedsatt finns en ökad risk att vatten tränger igenom ytskiktet/tätskiktet med vattenskador i omkringliggande konstruktioner som följd.

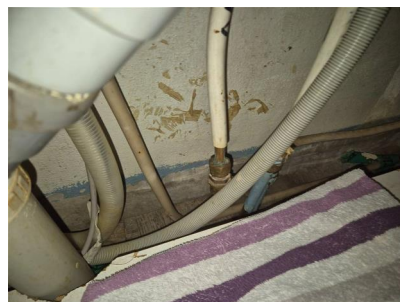
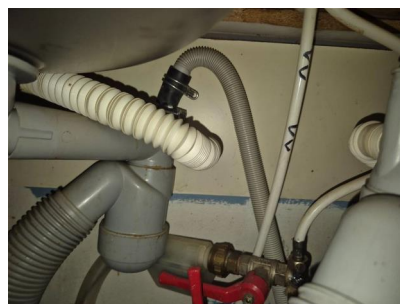
Fuktskydd saknas i diskbänksskåp och under vitvaror.  
- Vridstopp saknas på blandaren.  
- Diskmaskinsslangen saknar upphängningsbygel.

Utan fuktskydd är det svårt att upptäcka läckage från rörledningar. Vatten kan då tränga in i omkringliggande konstruktioner och orsaka fuktskador.

För att upptäcka eventuella läckage, installera ett fuktskydd.

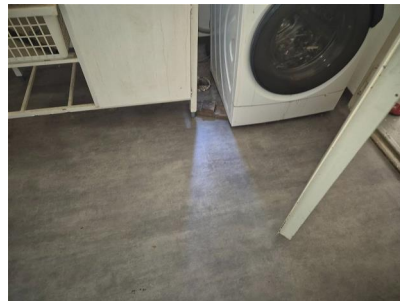
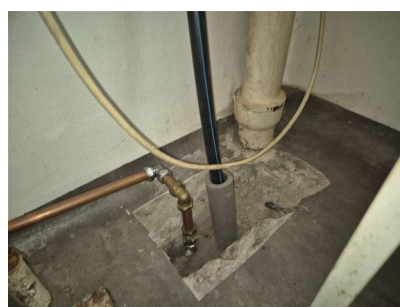
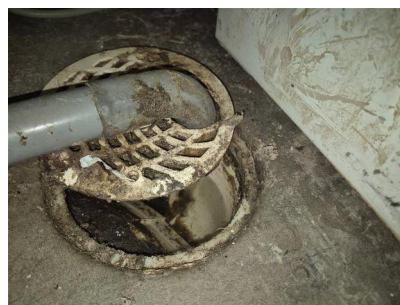
Limmad plastmatta finns på betongplattan.

På grund av naturlig fuktpåverkan från mark riskerar plastmattan att släppa från underlaget. Mattan och limmet kan också avge en kemisk lukt som sprids till boendemiljön.

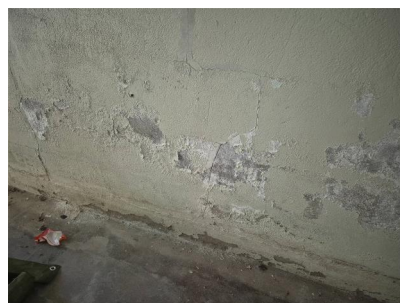
Taket har fuktfläckar.  
- Sprickor förekommer i vägg.

Fuktfläckar kan bero på olika saker, och kan vara ett tecken på en tidigare eller en pågående fuktskada.

Vi rekommenderar en fördjupad undersökning för att bedöma orsak och omfattning.

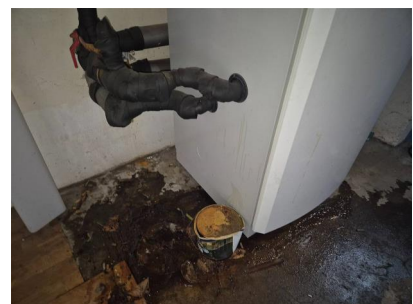
Nån typ av läckage från bergvärmepump.  
Kontakta fackman för kontroll och ev. åtgärd.

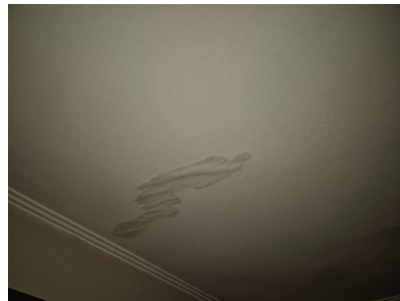
Taket har fuktfläckar.

Fuktfläckar kan bero på olika saker, och kan vara ett tecken på en tidigare eller en pågående fuktskada.

Vi rekommenderar en fördjupad undersökning för att bedöma orsak och omfattning.

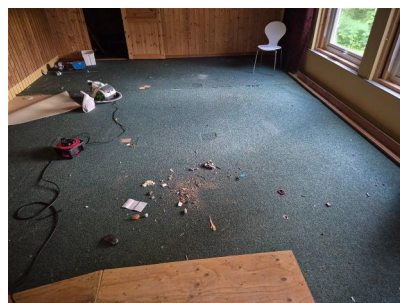
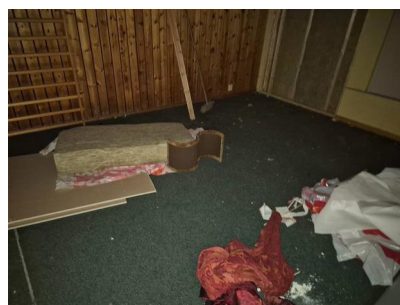
Uppreglat golv över gamla poolen.

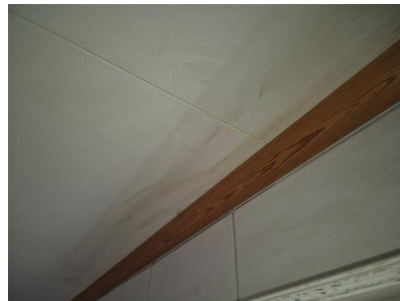
Taket har fuktfläckar.

Fuktfläckar kan bero på olika saker, och kan vara ett tecken på en tidigare eller en pågående fuktskada.

Vi rekommenderar en fördjupad undersökning för att bedöma orsak och omfattning.

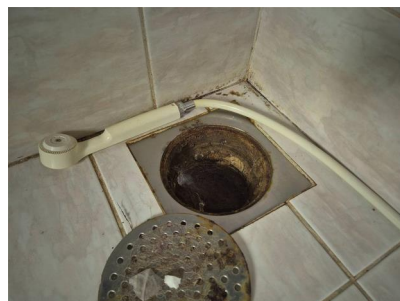
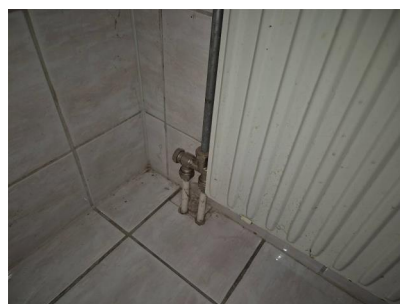
Golvbrunnen är placerad för nära vägg.  
- Rör genomföringar i golv.

När golvbrunnen är placerad för nära vägg är det inte fackmässigt\* utfört. Det finns risk att tätskiktet inte har kunnat anslutas på rätt sätt, vilket kan leda till fuktskador. \*Fackmässigt utförande innebär att arbetet ska utföras enligt Boverkets byggregler, gällande branschregler samt monteringsanvisningar för samtliga material. Om dessa regler och anvisningar inte följs och en skada inträffar riskerar man att få en nedsatt eller utebliven skadeersättning från sitt försäkringsbolag (villahem).

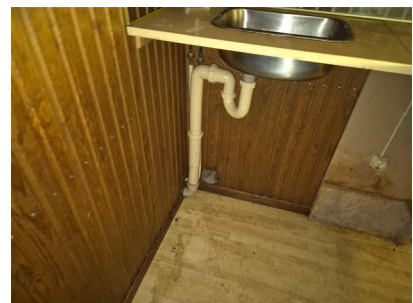
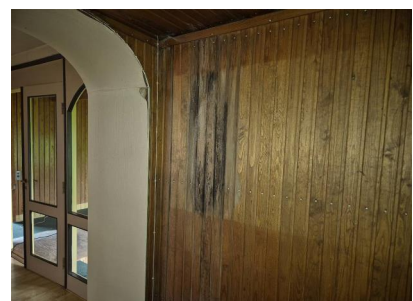
Väggen har fuktfläckar.

Fuktfläckar kan bero på olika saker, och kan vara ett tecken på en tidigare eller en pågående fuktskada.

Vi rekommenderar en fördjupad undersökning för att bedöma orsak och omfattning.

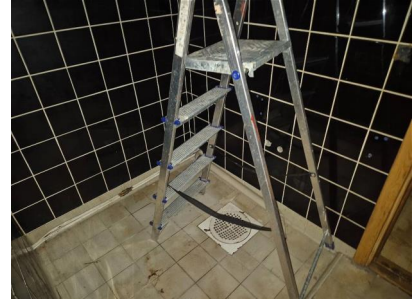
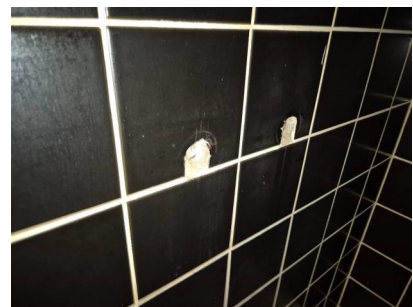
Äldre dusch som ej är i bruk.

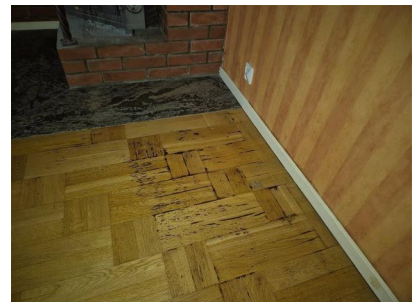
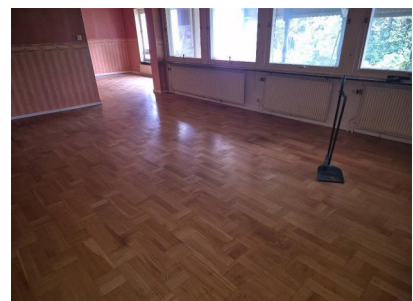
Missfärgningar på parkettgolv.

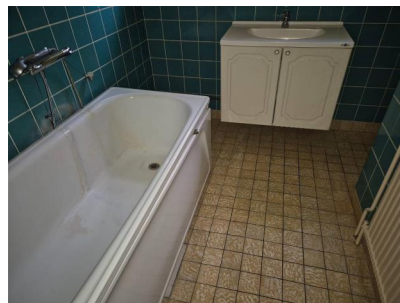
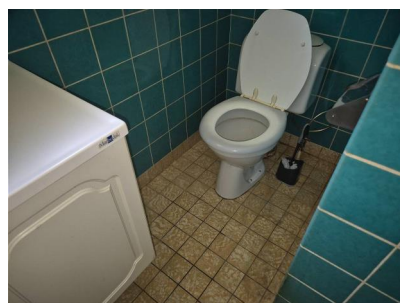
Våtutrymmet har äldre yt-/tätskikt.

Utrymmet är äldre och har passerat tiden för sin tekniska livslängd.

Renovering av utrymmet rekommenderas. Kontakta en behörig våtrumsentreprenör för en renovering. I samband med renoveringen bör omkringliggande konstruktioner kontrolleras för att upptäcka eventuella följdskador.
