# Besiktningsprotokoll

Anticimex Försäkringsbesiktning i samarbete med Fastighetsbyrån

| Fastighetsadress:<br>Kottgatan 210 | |

| Besiktningsdatum:<br>2025-10-29 | Protokollnummer:<br>69336597 |

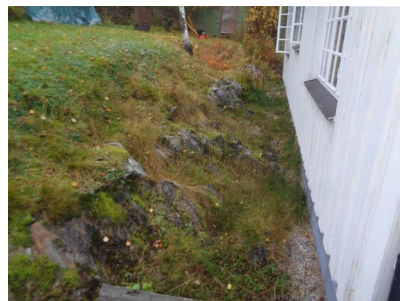
Mark/berg lutar delvis mot huset.

Detta innebär en ökad fuktbelastning mot grunden vilket i sin tur kan orsaka fuktskador i huset.

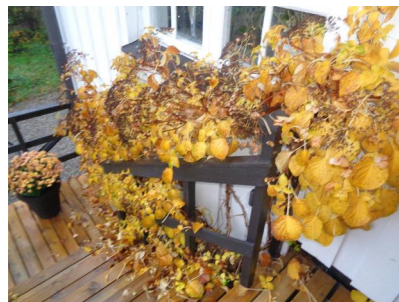
Växt finns i anslutning till byggnaden och delvis på fasaden

När det finns rabatter och växter nära byggnaden finns risk att fukt stannar kvar i väggarna. Detta kan i sin tur orsaka invändiga fuktskador. Växternas rötter kan också skada grundmuren och sätta dräneringsledningen ur funktion.

Området närmast huset rekommenderas att vara fritt från växtlighet.

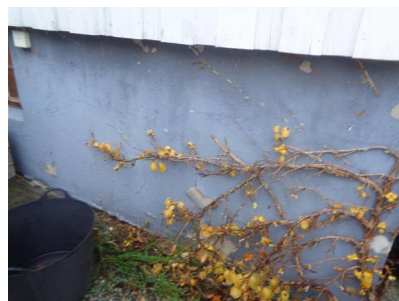
Färgsläpp/Sprickor finns i sockel.

Detta kan leda till fukt- och frysskador i konstruktionen.

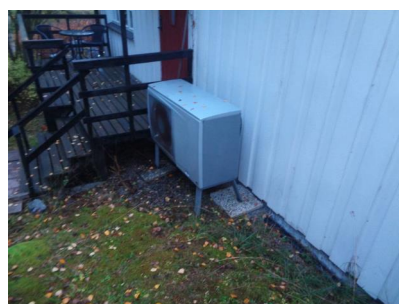
Kondensvatten från luftvärmepumpens utedel leds inte bort från husgrunden.

Detta medför ökad risk för att vatten tränger in i anslutande konstruktioner, vilket i sin tur kan leda till fuktrelaterade skador. Observera att besiktning av byggnadens värmesystem eller värmepumpen inte har ingått i uppdraget.

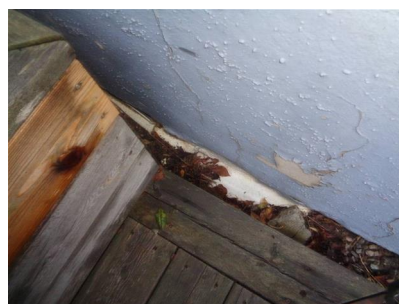
Utvändigt fuktskydd ligger delvis oskyddat ovan mark.

Risk finns att det utvändiga fuktskyddet skadas och funktionen försämras.

Sockel delvis dold av altaner

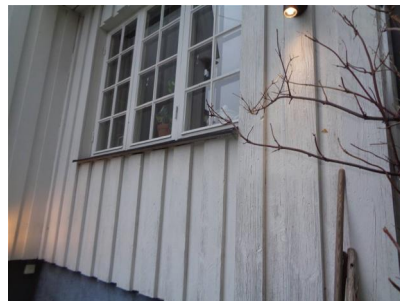
Fasadpanelen är delvis i behov av målning/underhåll, skarvad panel förekommer.

Fasadbeklädnad och träkonstruktioner där målningsbehov finns riskerar att få fukt- och rötskador på grund av sämre vattenavvisande förmåga. För att öka livslängden på fasadbeklädnaden rekommenderas målning och underhåll.

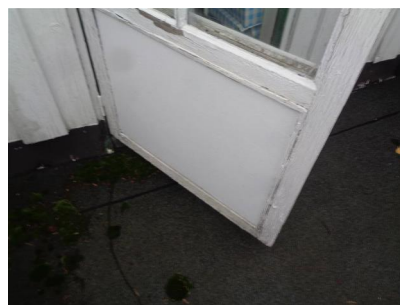
Dörrar är ställvis i behov av målning/underhåll.

Dörrar där målningsbehov finns riskerar att få fukt- och rötskador på grund av sämre vattenavvisande förmåga.

Tröskelbleck saknas delvis under dörrar och noteras med otätheter.

Avsaknad av tröskelbleck eller med brister medför att det finns risk för att vatten kan rinna in och orsaka fuktskador på tröskel och/eller i kringliggande vägg och bjälklag.

För att öka livslängden på dörr rekommenderas målning och underhåll.

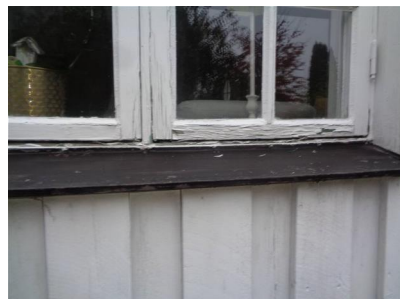
Fönster är delvis i behov av målning/underhåll.  
Ett par fönster noteras med större färgsläpp/torrspäckor

Fönsterbleck saknas på källarfönster

Fönsterbågar och fönsterkarmar där målningsbehov finns riskerar att få fukt- och rötskador på grund av sämre vattenavvisande förmåga.

För att öka livslängden på fönster rekommenderas målning och underhåll.

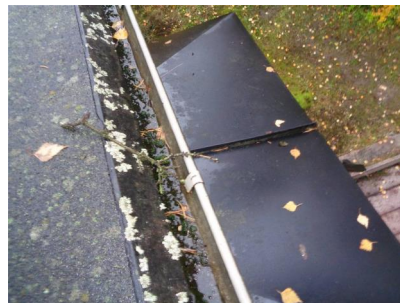
Hängrännor är skräpfyllda och noteras med delvis stående vatten.

Eftersom hängrännor noteras med skräp och stående vatten finns risk för fuktskador på fasad och sockel då vatten kan svämma över.

För att förhindra översvämning rekommenderas rensning av hängrännor.

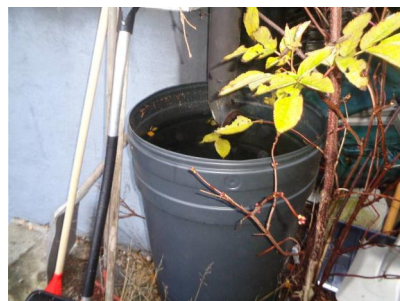
Stuprör är inte anslutna till markledning.

Stuprör som inte är anslutet till markledning kan medföra en ökad fuktbelastning på grundmur/sockel som i sin tur kan leda till fuktrelaterade skador.

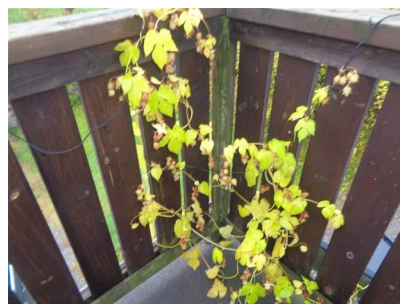
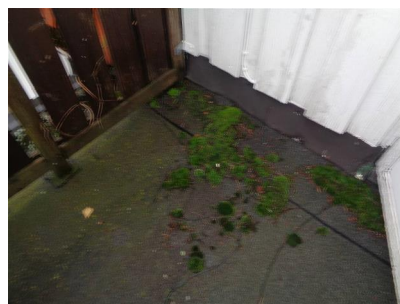
Balkongräcke är rötskadat.

De upptäckta rötskadorna kan bero på olika saker, exempelvis bristfälligt underhåll och målning. Vilket ökar att risken för att rötskador uppstår.

Vi rekommenderar att kontakt tas med en behörig fackman för en fördjupad undersökning för att bedöma orsak och omfattning.

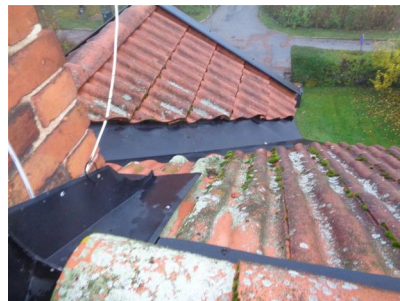
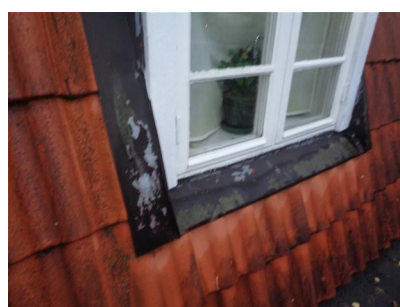
Yttertaket är äldre.  
Äldre plåtdetaljer med färgsläpp noteras.  
Underhållsbehov av vindskivor förekommer.

Takpannor, plåtdetaljer och underlagspapp har enligt vår bedömning en begränsad livslängd. Eftersom husets taktäckning är äldre har det ett minskat motstånd mot vatteninträngning. Detta i sin tur kan leda till fuktskador på träläkt och vidare ner i underliggande konstruktioner.

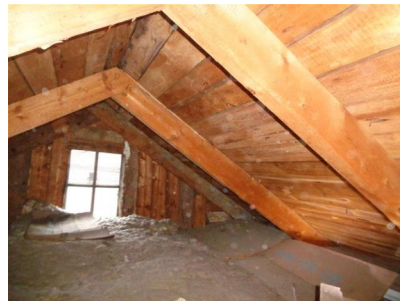
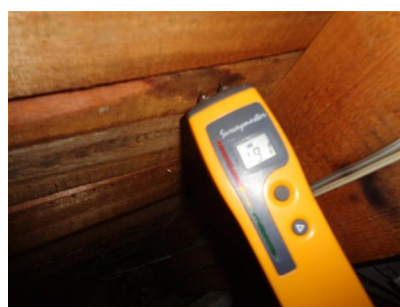
Mikrobiell påväxt/missfärgningar finns på underlagstaket och vid genomföringar/anslutningar.

Fuktvärden över kritisk fuktnivå för mikrobiell tillväxt uppmättes i vindsutrymmet.

Fuktkvoten uppmättes till 19-20 %.

Vi rekommenderar en fördjupad undersökning för att bedöma orsak och omfattning.

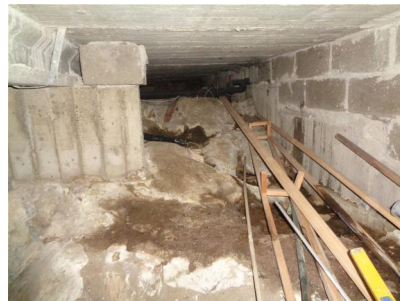
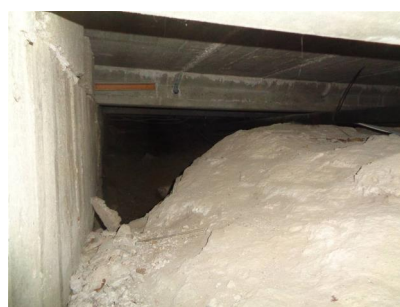
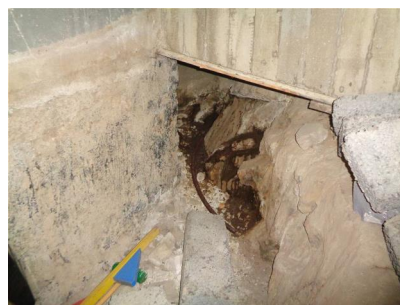
Krypgrunden har berg i dagen med inkommande fukt och delvis stående vatten, organiskt material/påväxt finns ställvis på markytan avsaknad av markplast, missfärgningar finns på bjälklagets undersida.

Vi rekommenderar en fördjupad undersökning för att bedöma orsak, omfattning och kontroll av bjälklag/ovanliggande konstruktioner.

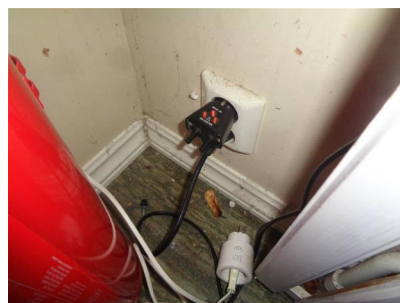
Ojordat uttag finns i rum med klinkergolv.

När man har ojordade eluttag i rum med klinker finns det en ökad risk för personskador.

Kontakta en elektriker för kontroll och åtgärd.

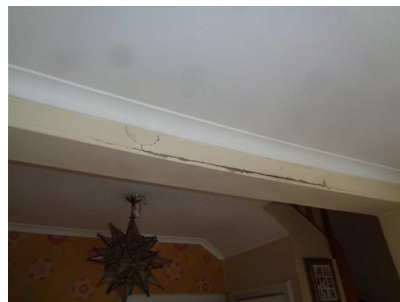
Taket har fuktfläckar.

Fuktfläckar kan bero på olika saker, och kan vara ett tecken på en tidigare eller en pågående fuktskada.

Vi rekommenderar en fördjupad undersökning för att bedöma orsak och omfattning.

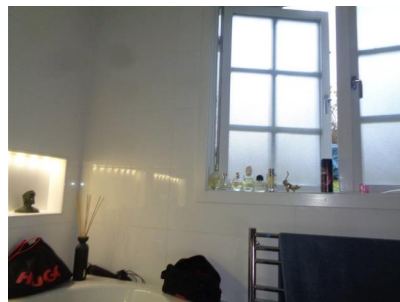
Fönster är olämpligt placerat i badzon.

Fönstrets placering i våtutrymmet utgör en risk för fuktskador i fönster- och väggkonstruktionen.

För att minska risken för fuktskador på fönster och väggkonstruktion rekommenderas att man skyddar fönstret mot vattenbegjutning.

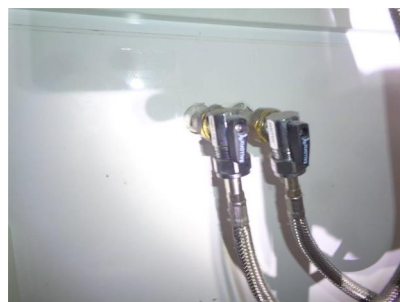
Klämring i golvbrunn glipar delvis i duschen.

Den glipande klämringen i golvbrunnen medför att vatten kan tränga ner i omkringliggande konstruktioner med fuktskador som följd. Detta kan i sin tur leda till mikrobiella skador (angrepp av mikroorganismer).

Väggbrickor saknas på rörgenomfäringar i vägg i kommoden

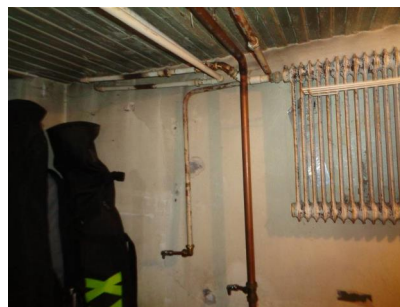
Husets rör- /avlopp- /värmeledningssystem är äldre.

Detta behöver inte betyda att systemen har några allvarliga brister, men äldre rör- /avlopp- /värmeledningssystem kan ha nedsatt funktion/brister på grund av sin ålder, vilket i värsta fall kan leda till läckage.

Vi rekommenderar att en fackman kontaktas för att kontrollera husets rör- /avlopp- /värmeledningssystem samt för att hjälpa er med eventuella åtgärder. Observera att ingen besiktning av dessa system har ingått i uppdraget.

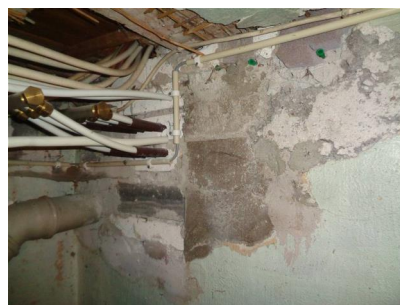
Blå lättbetong finns i byggnaden.

Denna typ av lättbetong är i vissa fall radonhaltig.

Vi rekommenderar en radonmätning eller att du kontrollerar om radonmätning har genomförts tidigare.
