# Besiktningsprotokoll

Anticimex Försäkringsbesiktning i samarbete med Fastighetsbyrån

| Fastighetsadress:<br>Lillstuvägen 14 | |

| Besiktningsdatum:<br>2025-10-31 | Protokollnummer:<br>69343327 |

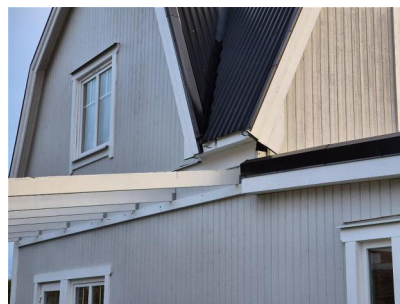
En liten del av hängrännan saknas vid ytterhörnet mot altanen. Detta bör åtgärdas för att skydda nedanförliggande konstruktioner.

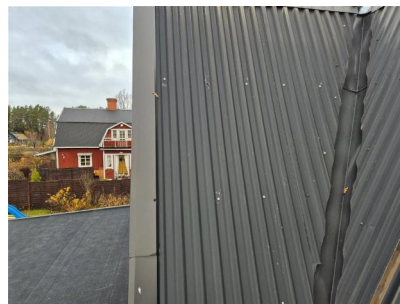
Besiktning av yttertaket har genomförts från marken samt från takstege. Taktäckningen på huvudbyggnade består av trapetsprofilerad takplåt som är skruvad. Ingen ålder har framkommit om takets ålder men taket är äldre enligt min uppfattning.

Rent kvalitetsmässigt behöver inte äldre takplåtar vara sämre än moderna plåtar. Detta då äldre plåtar många gånger har tjockare gods. Rådet är dock att inom uppskattningsvis en 10 årsperiod lägga in renovering i underhållsplanen.

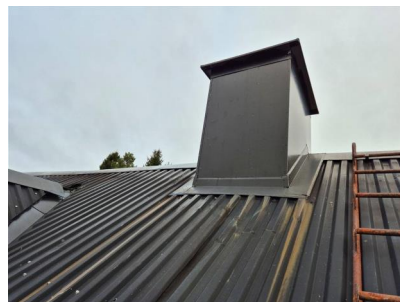
Vidare noterade jag att väderskydd saknas på skorstenen. Detta kan med fördel monteras av en fackman för att skydda mot nederbörd som annars kan orsaka fuktskador och frostsprängning i skorstenen/ murstocken.

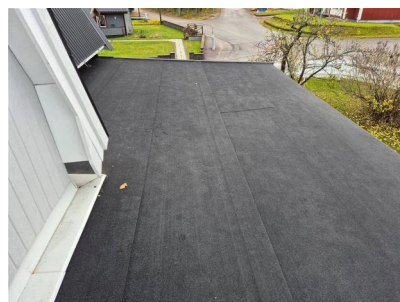
På det lägre taket över tillbyggnaden finns ett papptak som är renoverat 2019 enligt upplysning som lämnats av uppdragsgivare. Vidare upplystes om att takpappen är dubbel och uppvikt ca 0,5 m på väggen mot huvudbyggnaden.

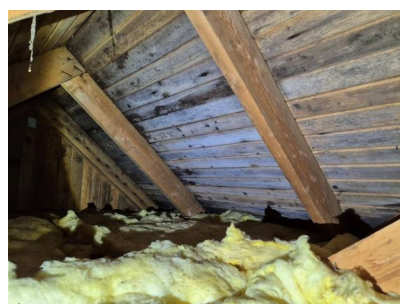
Vid stickprovskontroll av vinden har fuktvärden under kritisk fuktnivå för mikrobiell tillväxt uppmätts, dock förekommer mindre påväxt på underlagstaket.

Det finns risk för mikrobiell tillväxt om den relativa fuktigheten (RF) i den omgivande luften är över 75 %. I furuvirke motsvarar det en fuktkvot (FK) på 17 %. Fuktkvoten uppmättes till ca 14 % på insida yttertak.

Påväxt är vanligt förekommande på vindar och ett tecken på att vinden tillförs eller har tillförts fukt inifrån bostaden. Observera att besiktning av bostadens ventilationssystem inte har ingått i uppdraget.

För att komma tillrätta med detta kan fukttillförseln inifrån bostaden behöva minskas. Det kan göras genom att ventilationen i bostaden förbättras samt att eventuella otätheter i vindsbjälklaget (tak-/väggvinklar, taklucka med mera) tätas. Läs Anticimex faktablad om oppvärmda vindsutrymmen för tips och råd.

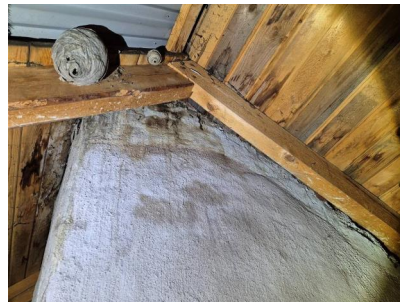
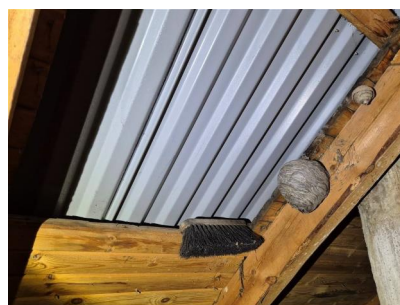
I vindsutrymmet observerade jag fuktfläckar på insida yttertak på några ställen. Att fuktfläckar förekommer i ett äldre vindsutrymme är svårt att undvika enligt min bedömning. Det är dessutom svårt att avgöra ålder på fuktfläckar. Jag observerade även att man troligen byggt igen en taklucka då takplåten är synligt på ett område.

Eftersom observationer på yttertaket tyder på en äldre taktäckning, finns ökad risk för läckage. Rådet är att regelbundet syna av vinden för att upptäcka eventuella brister. Se även noteringar utvändigt under "Tak".

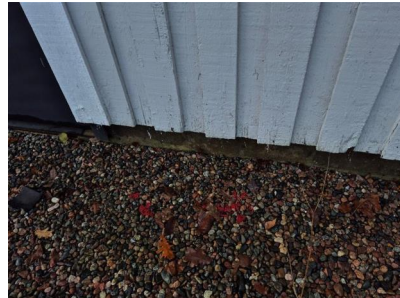
Mindre rötskador finns i fasadpanelen. Dessa bedöms inte ha lett till bakomliggande skador.

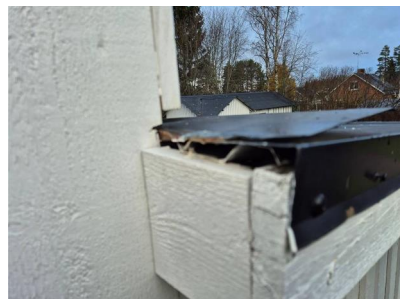
Förbättra gärna plåttätningen vid garagets ytterhörn.

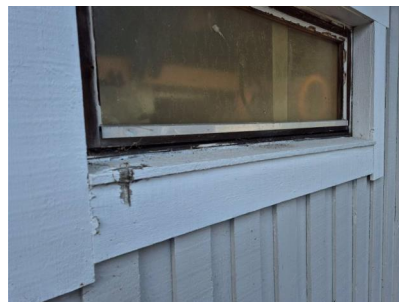
Ett underhållsbehov finns på fönster.

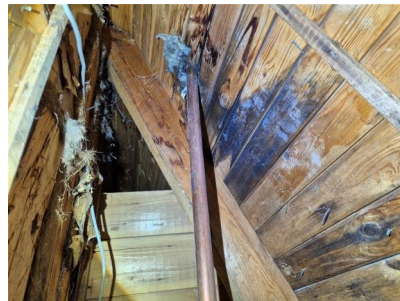
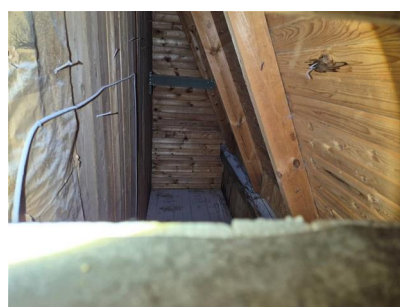
I de båda sidovindarna förekommer fuktfläckar på insida yttertak. Fuktfläckar kan bero på olika saker, och kan vara ett tecken på en tidigare eller ett pågående läckage. Enligt upplysning från uppdragsgivare är dessa fläckar gamla och oförändrade sedan huset köptes. Se även noteringar under "Vind" samt "Tak".

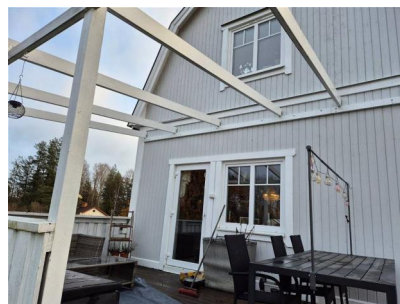
Inglasade uterum / altaner är oftast inte byggda med samma byggstandard som huvudbyggnader. Exempelvis takkonstruktioner bedöms ofta bestå av underdimensionerade takbjälkar med långa spännvidder och ofta liten till ingen taklutning alls. Ett allmänt behov av underhåll/renovering observerades på altanen.

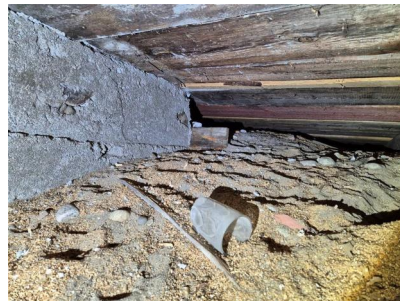
Den äldre krypgrunden är åtkomlig via en lucka ifrån pannrummet. Jag observerade en gammal kvarlämnad gjutform vilket bör städas bort.

Vid kontroll av konstruktionen uppmättes fuktvärden under kritisk fuktnivå för mikrobiell tillväxt och normal lukt upplevdes.

Golvbjälklaget ovan den utluftsventilerade krypgrunden riskerar att drabbas av fuktskador på grund av naturlig fuktpåverkan. Detta kan i sin tur leda till mikrobiella skador (angrepp av mikroorganismer) som kan leda till att mikrobiell lukt sprids till boendemiljön. Fuktkvoten uppmättes till ca 10 % i undersida golvbjälklag.

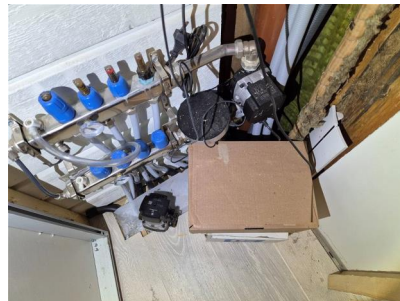
Vid ett innerhörn bakom en spegeldörr finns installationer för vattenburen golvvärme monterat. För att lättare upptäcka eventuella läckage kan med fördel ett vattenlarm eller liknande monteras vid installationen.

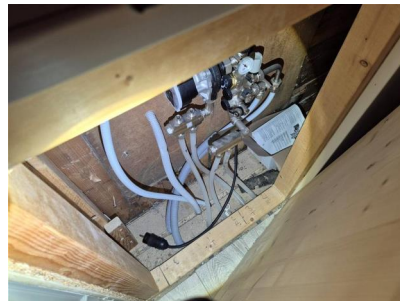
Bakom en inspektionslucka finns vatteninstallationer monterade. För att lättare upptäcka eventuella läckage kan med fördel ett vattenlarm eller liknande monteras vid installationen.
