# Besiktningsprotokoll

Anticimex Försäkringsbesiktning i samarbete med Fastighetsbyrån

| Fastighetsadress:<br>Allans väg 7 | |

| Besiktningsdatum:<br>2025-10-29 | Protokollnummer:<br>69349958 |

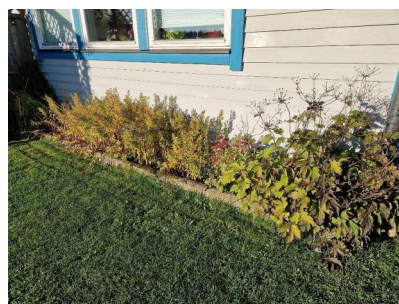
Växter intill huset.

Växter och rabatter intill huset är olämpligt då fuktrelaterade skador kan uppkomma.

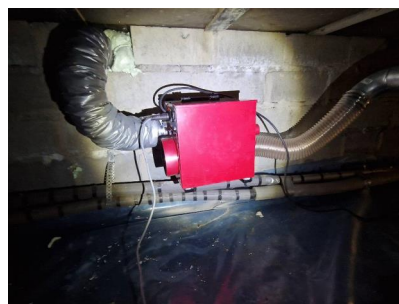
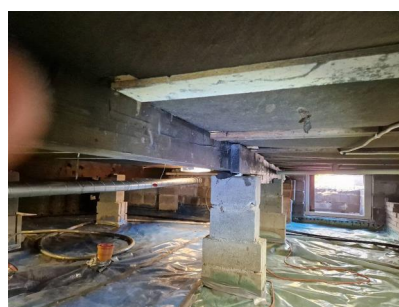
- Vid kontroll av krypgrunden uppmättes fuktkvoten till 13% i blindbotten, risk för mikrobiell tillväxt föreligger om fuktkvoten överstiger 17%.
- Äldre kemiskt behandlat virke förekommer.
- En krypgrundsavfuktare finns installerad i grunden.

Syftet med krypgrundsavfuktaren är att genom avfuktning hålla fuktigheten i krypgrunden på en så låg nivå att ingen tillväxt av mikroorganismer är möjlig. För att detta ska fungera är det viktigt att installationen servas årligen med bland annat filterbyte och kontroll av inställningar så att fuktigheten inte stiger.

Kemiskt behandlat virke från vissa årtionden kan avge en avvikande kemisk lukt som kan spridas till boendemiljön. Vid besiktningstillfället upplevdes normal lukt både i krypgrunden och boendemiljön.

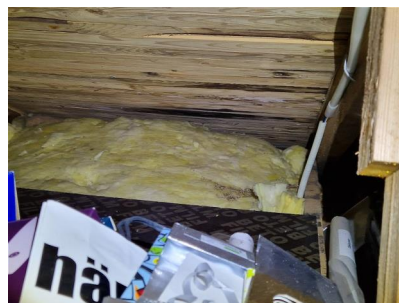
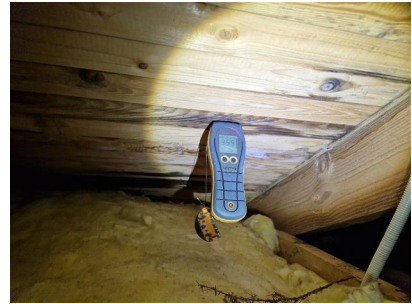
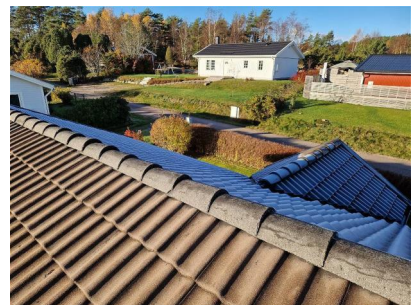
I första läget rekommenderas att läckage som noterades på vinden åtgärdas via fackman.

- Utifrånkommande läckage noterades. Fuktkvoten uppmättes till >28% i underlagstaket vid läckaget, risk för mikrobiell tillväxt föreligger om fuktkvoten överstiger 17%.
- Den yttre taktäckningen börjar bli till åren.
- Nocktätning saknas.
- Taket är besiktat från taksteg.

När taket blir till åren ökar risken att vatten tränger in vilket kan medföra skador, den tekniska livslängden för befintlig taktäckning är ca 40år.

Det rekommenderas att en snickare kontaktas för orsak, omfattning och lämpliga åtgärder.

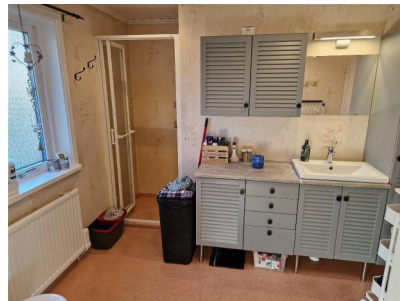
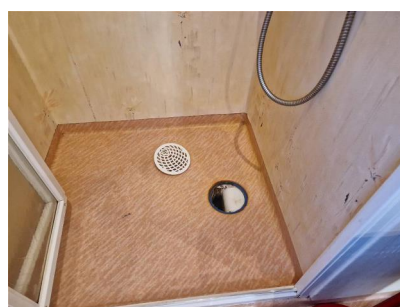
- Utrymmet är till åren med äldre tätskikt.
- Golvbrunnar av äldre standard, dessa är placerade för nära vägg enligt dagens branschregler.
- Rör genomföring genom golvytan i form av vattenrör.
- Golvfallet är bristfälligt.
- Väggmattan har lokalt släppt från underlaget och är lagad vid duschzon.

Ovannämnda brister medför en ökad risk för läckage och fuktskador. En renovering av utrymmet är att rekommendera.

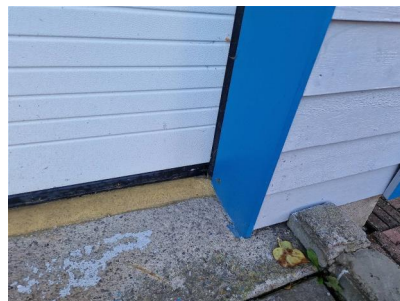
Vid garageport står salning direkt på betong.

Detta medför en ökad risk att skador uppkommer i nederkant av salning.

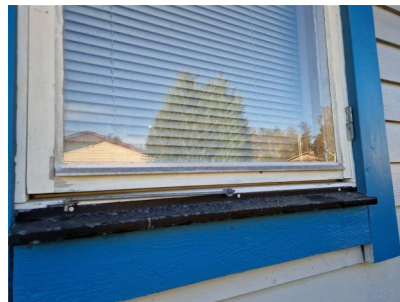
Fönster är i behov av underhåll.

Underhåll och målning rekommenderas för att undvika skador.

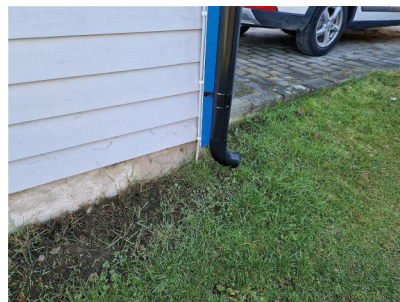
Stuprör avslutas intill byggnaden.

Detta medför en ökad fuktbelastning med risk för skador.

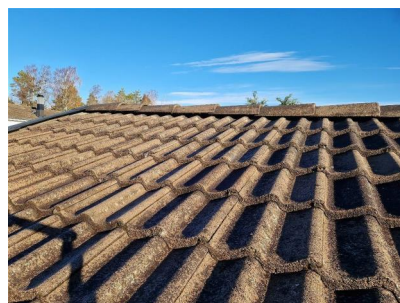
- Den yttre taktäckningen börjar bli till åren.
- Nocktätning saknas.
- Taket är besiktat från uppställd stege vid takfot då glidskydd och taksteg saknas.

Teknisk livslängd för befintlig taktäckning är ca 40år, därefter kan taket behöva läggas om för att undvika läckage och skador.

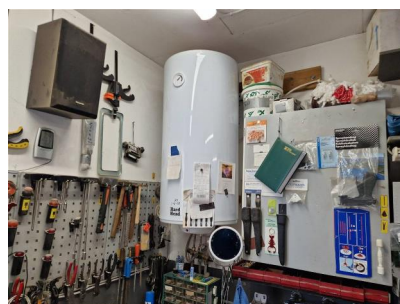
Varmvattenberedare är placerad i utrymme som saknar tätskikt.

När tätskikt saknas finns risk att fuktskador uppkommer vid ett eventuellt läckage. En golvbrunn finns i utrymmet, denna är dock inte placerad nära beredaren.
