# Besiktningsprotokoll

Anticimex Försäkringsbesiktning i samarbete med Fastighetsbyrån

| Fastighetsadress:<br>Trollstigen 3 | |

| Besiktningsdatum:<br>2025-10-29 | Protokollnummer:<br>69349760 |

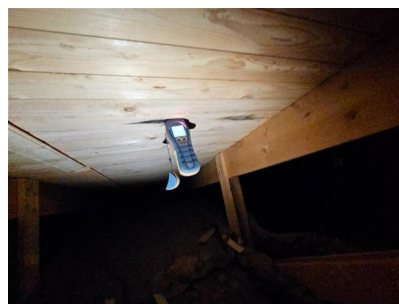
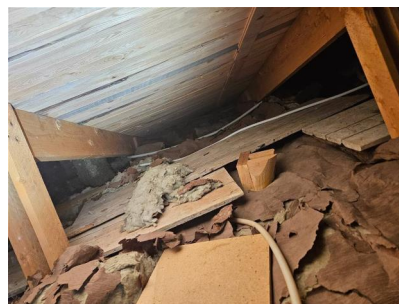
Vid kontroll av vinden uppmättes fuktvärden över kritisk fuktnivå för mikrobiell tillväxt och en normal lukt upplevdes.

Fuktkvoten i underlagstak/takbjälkar uppmättes till 24 % lokalt i missfärgningar.

Det finns risk för mikrobiell tillväxt om den relativa fuktigheten (RF) i den omgivande luften är över 75 %. I furuvirke motsvarar det en fuktkvot (FK) på 17 %.

Vi rekommenderar en fördjupad undersökning för att bedöma orsak och omfattning.

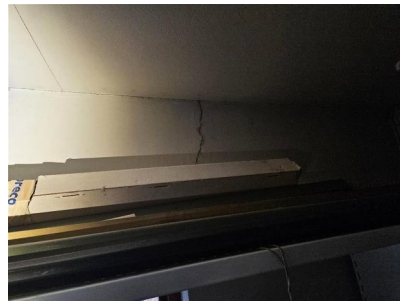
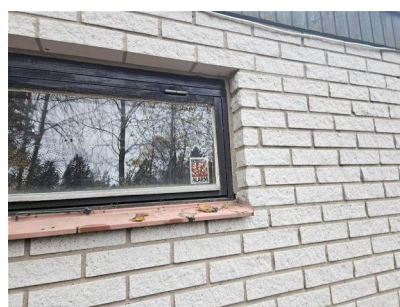
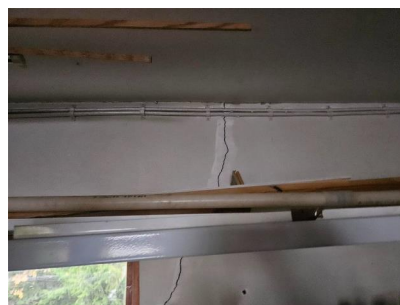
Fuktrosor med förhöjda fuktindikationer noterades.

Sprickor förekommer på väggar.

Fönster och panel noteras med underhållsbehov

Den upptäckta fuktskadan kan vara ett tecken på en tidigare eller en pågående fuktskada.

Vi rekommenderar kontakt med fackman för att bedöma orsak och omfattning.

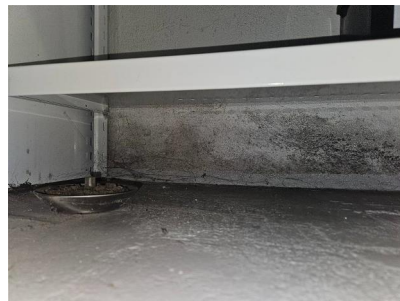
Vid kontroll av konstruktion uppmättes fuktvärden över kritisk nivå för mikrobiell tillväxt.

Missfärgningar förekommer ställvis på källarytterväggar.

Missfärgning noteras nederkant vägg.

Se under allmänt

Vi rekommenderar en fördjupad undersökning för att bedöma orsak och omfattning. Det är viktigt att tänka på att denna rekommendation om fördjupad undersökning gäller hela souterängplan.
