**Fastighetsuppgifter**

Knoppen 8

Blåsippegratan 1

| Besiktningsdatum | 2025-10-29 |

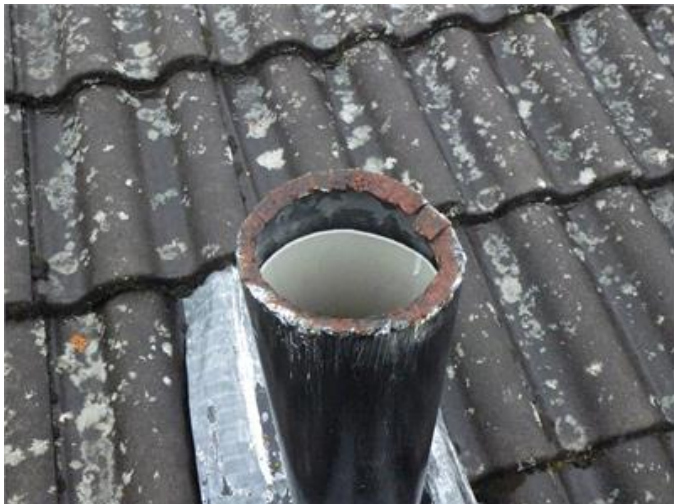
| Besiktningsresultat | | | | | |
|---|---|---|---|---|---|
| | | | x | | Anslutningen mellan avloppsluftare och huv är ej tät. Se kommentar/riskanalys. |

Otättheter mellan avloppsluftare och utvändigt inklädnad av plåt skapar en risk för vatteninträngning och kan orsaka fuktskador i omkringliggande konstruktioner som kan påverka byggnaden och dess inomhusmiljö negativt.

Anslutningen mellan avloppsluftare och huv är ej tät.

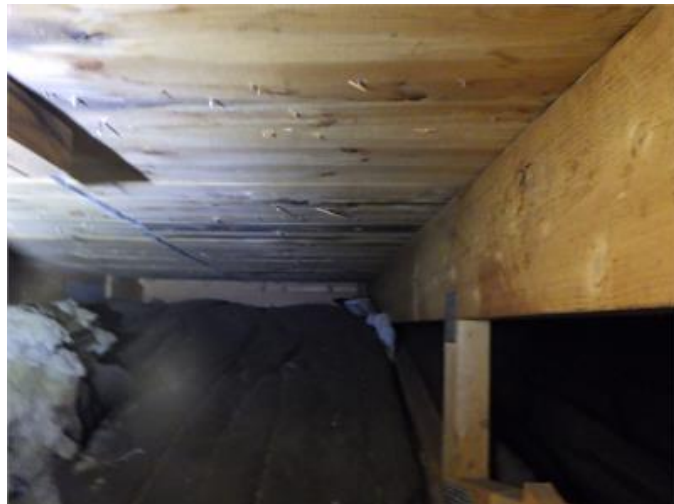
| Besiktningresultat | | | | | |
|---|---|---|---|---|---|
| Nockvind | | X | | | Missfärgningar samt mikrobiell påväxt förekommer på underlagstaket i nockvinden. Se kommentar/riskanalys. |

När det finns brister i tätningen mellan ett kallt och ett varmt utrymme finns det en risk att relativt varm och fuktig luft kommer ut från det varma utrymmet till det angränsande kalla utrymmet och träffar en kall yta och kondenserar. Missfärgning på yttertakskonstruktionen är en indikering på att inneluften har kommit ut i vinden så att ett gynnsamt klimat för en mikrobiell tillväxt har uppstått. Det kan vara en indikering på att ventilationen inomhus är undermålig. Får detta fortgå finns det en risk att man kan få skador på konstruktioner som i en förlängning påverkar byggnaden och inomhusmiljön negativt. Konturerna på missfärgningarna kan tex ritas in för bättre kontroll på fläckarna för att se om de förändras. Om missfärgningarna ökar i omfattning/storlek bör kontakt tas med en takläggare för att utreda orsak och omfattning.

Mikrobiell påväxt pånockvindens underlagstak.

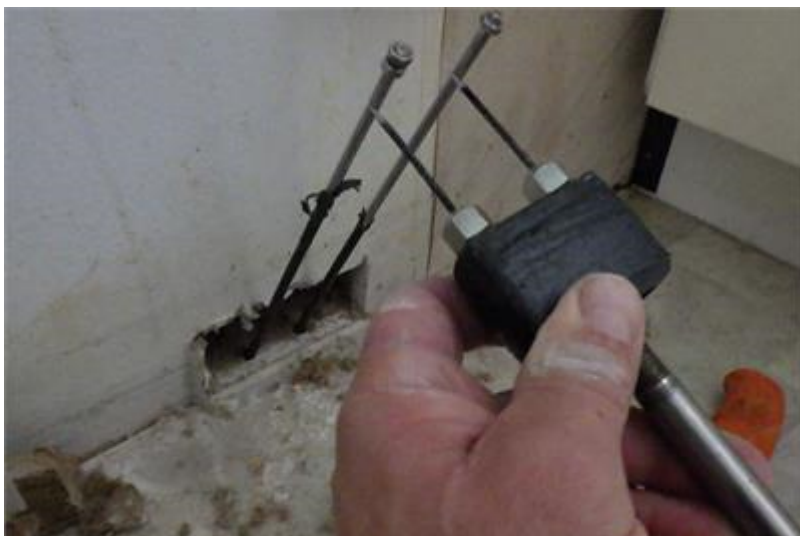
Samtliga provhålstagningar/mätningar är stickprovskontroll. Gränsen för mikrobiell tillväxt i trä går vid ca 17% fuktkvot. Provhålstagning utfördes i kök under plats för diskmaskin. Fuktkvotsmätning utfördes i golvregel och uppmättes till ca 18% fuktkvot. Därefter utfördes fuktkvotsmätning i sovrums 2 efter håltagning i yttervägg så borrade man ner till ytterväggssyll fuktkvoten uppmättes till ca 19% fuktkvot.

Äldre betongplattor av detta slag utsätts i regel mer eller mindre för permanent fuktpåverkan från angränsande mark. Täta skikt mot golvytorna kan vara olämpliga på grund av fuktspridning och förtvålning av fästmassor etc. Utifrån erfarenhet är det också känt att fuktpåverkan och följdskador kan uppstå i konstruktioner och beläggningar med organiska material mot golvytor. Täta skikt och organiska material har applicerats på golvytor, fuktpåverkan och följdskador kan ej uteslutas. Vidare är det känt att träskyddsbehandlat virke i många fall har medfört att en besvärande lukt har upplevts i byggnader. Det rekommenderas att denna besiktning kompletteras med en fördjupad undersökning för att utreda orsaken till samt omfattningen av de fuktrelaterade skadorna/bristerna.
