**Fastighetsuppgifter**

Åkerlänna 8:2

Åkerlänna 108

| Besiktningsdatum | 2025-10-31 |

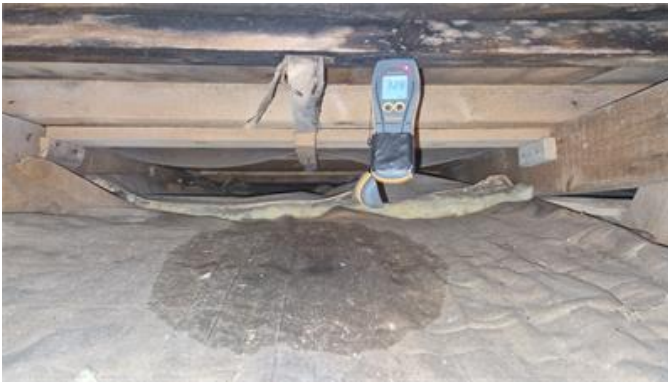
| Besiktningsresultat | | | | | |
|---|---|---|---|---|---|
| | | | X | | -Läckage i yttertak förekommer, orsak och omfattning bör fastställas.<br>-Mikrobiell påväxt förekommer på underlagstakets undersida, vilket bör kontrolleras regelbundet och åtgärdas i erforderlig omfattning om så anses nödvändigt.<br>-Vinden besiktigad via landgång (Låglutande vid hallen besiktigad via gavelspets) |

**Vind**-Mikrobiell påväxt förekommer på yttertakets insida. Det kan ej bedömas om detta är ett pågående problem eller av äldre ursprung. Yttertakets insida bör därför kontrolleras regelbundet, se även info på protokollets näst sista sida, pos. 3.

Bilden visar läckage på vinden

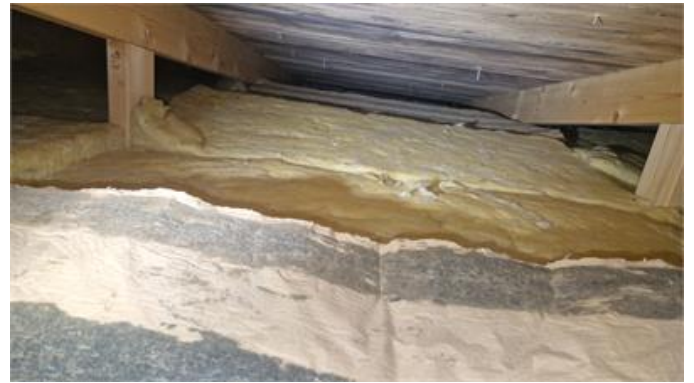
Bild på delar av vinden ovan tillbyggnad

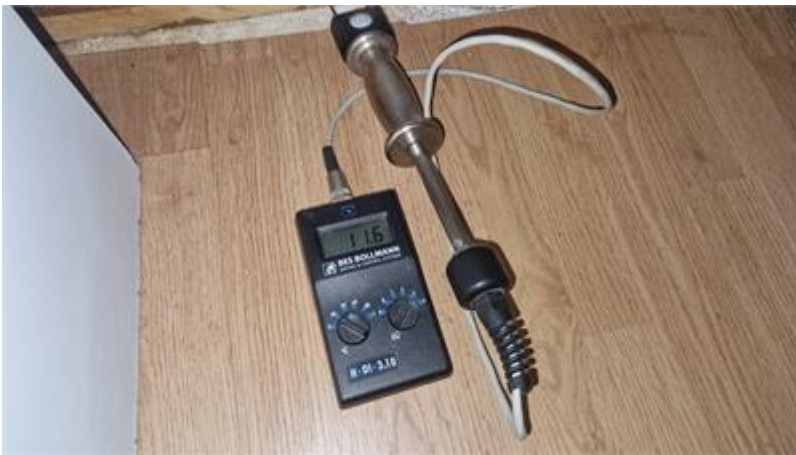
I provhål i yttervägg i vardagsrum samt stickprovsmässigt under golv socklar med Bess-bollman uppmättes fuktkvoten i väggsyllar uppmättes till ca 10-16% och relativ luftfuktighet i isolering i provhål till ca 62-66%. Det kritiska gränsvärdet för mikrobiell tillväxt brukar anges till ca 15-17% fuktkvot (FK) eller ca 70-75% i relativ luftfuktighet (RF).

Notera att stickprovsmässig undersökning är utförd samt att mätvärden normalt sett kan variera över årstiderna. För att säkert fastställa konstruktionens kondition och fuktstatus måste en mer omfattande undersökning utföras.
