# Besiktningsprotokoll

Anticimex Försäkringsbesiktning i samarbete med Fastighetsbyrån

| Fastighetsadress:<br>Hildestrandsvägen 18 | |

| Besiktningsdatum:<br>2025-10-30 | Protokollnummer:<br>69360169 |

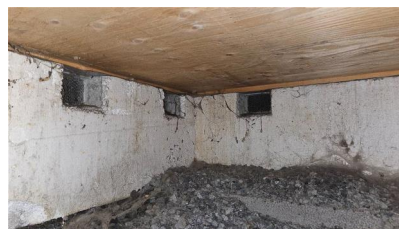
#### Utvändigt / Krypgrund

Vid kontroll av krypgrunden har fuktvärden under kritisk fuktnivå för mikrobiell tillväxt uppmätts. Ingen avvikande lukt känns i utrymmet, dock finns en begynnande mikrobiell påväxt på bjälklagets undersida.

Den upptäckta mikrobiella påväxten på bjälklagets undersida indikerar att grunden under delar av året är så pass fuktig att mikroorganismer utvecklas. Detta kan i sin tur leda till rötskador i konstruktionen. För att undvika detta så måste krypgrundens klimat bli torrare. Fuktkvoten uppmättes till 15 % i träsyllar, gränsvärdet för mikrobiell tillväxt är 17 % vilket motsvarar en relativ luftfuktighet på 75 %

Läs Anticimex faktablad om uteluftsventilerade krypgrunder för tips och råd.

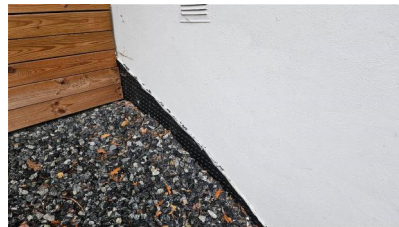
### Utvändigt / Sockel

Delar av det utvändiga fuktskydd ligger oskyddat ovan mark.

Risk finns att det utvändiga fuktskyddet skadas och funktionen försämras.

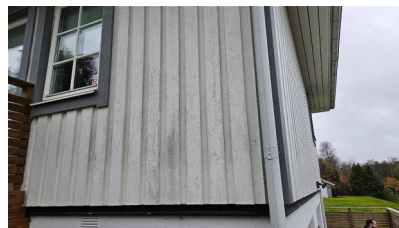
### Utvändigt / Fasad

Algpåväxt finns på delar av fasadpanelen.

Rekommenderas att tvätta bort algpåväxten i förebyggande syfte.

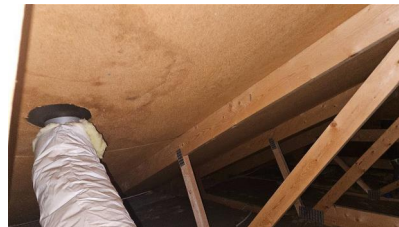
### Utvändigt / Vind

Underlagstaket består av träfiberskivor.

Eftersom underlagstaket består av träfiberskivor utan yttre täckning av papp under takbeklädnaden, finns risk vid ogynnsam väderlek att regnvatten/snö tränger in i skivskarvar med läckage på vindsutrymmet som följd. Enstaka fuktrosor finns på underlagstaket detta bedöms vara normalt för konstruktionen. Inga avvikande fuktindikeringar uppmättes i fuktrosorna.

Vid kontroll av vinden uppmättes fuktvärden under kritisk fuktnivå för mikrobiell tillväxt och en normal lukt upplevdes. Fuktkvoten i underlagstak/takbjälkar uppmättes till 14 %. Gränsvärdet för mikrobiell tillväxt är 17 % vilket motsvarar en relativ luftfuktighet på 75 %.

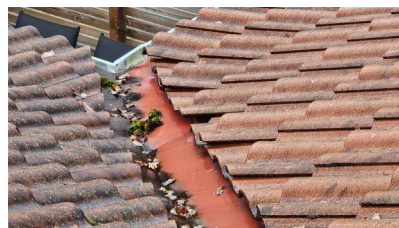
### Utvändigt / Tak

Anmärkningar finns på taket.

- Några trasiga takpannor.
- Några pannor ligger ur sitt läge i rännalar.
- Begyynnande mosspåväxt på takpannorna.
- Nockbandet börjat vittra sönder.

Dessa anmärkningar ökar risken för fuktrelaterade skador i bakomliggande konstruktioner. Fastighetsägaren uppger att trasiga pannor och pannor som ligger ur sitt läge skall åtgärdas.

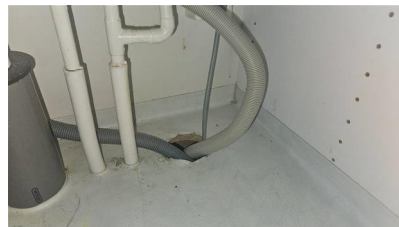
### Entréplan / Kök

Fuktskyddet i diskbänksskåpet är otätt runt rören till diskmaskinen

När fuktskyddet är otätt är det svårt att upptäcka läckage från rörledningar. Vatten kan då tränga in i omkringliggande konstruktioner och orsaka fuktskador.

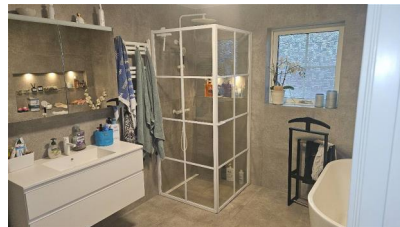
### Entréplan / Dusch/ Bad/ / Wc

Inget att notera.

Fuktindikering i utrymmet gav inga onormala fuktindikationer.
