# Besiktningsprotokoll

Anticimex Försäkringsbesiktning i samarbete med Fastighetsbyrån

| Fastighetsadress:<br>Buskhyttan Solvägen 3 | |

| Besiktningsdatum:<br>2025-10-31 | Protokollnummer:<br>69340003 |

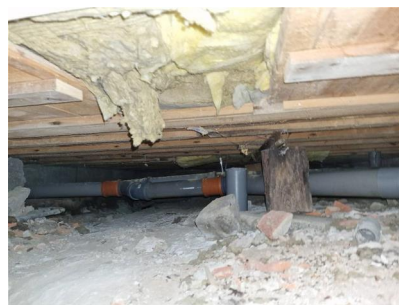
Vid kontroll av konstruktion i den delen som är besiktningsbar uppmättes fuktvärden över kritisk fuktnivå och mindre mängd mikrobiell påväxt noterades.

Uteluftsventilerade krypgrunder med bjälklag av organiskt material har ofta fuktskador på grund av naturlig fuktpåverkan.

Fuktkvoten uppmättes till 20 %.

Risk för mikrobiell tillväxt föreligger om den relativa fuktigheten (RF) i den omgivande luften är över 75 % vilket i furuvirke motsvarar en fuktkvot (FK) på 17 %.

Vi rekommenderar en fördjupad undersökning för att bedöma orsak och omfattning. Denna rekommendation omfattar även "krypgrund 2"

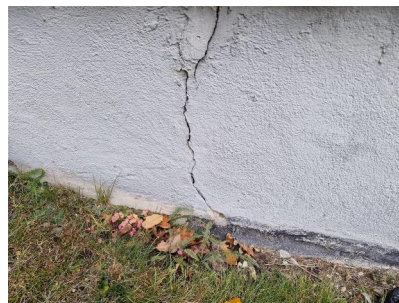
Sprickor finns i sockel.

Dessa bedöms inte ha lett till bakomliggande skador.

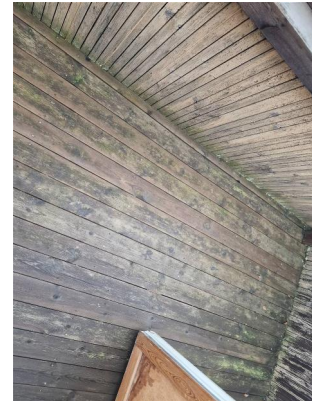
Plåttaket på balkongen har inte kunnat besiktas på grund av överliggande trätrall.

Om en kompletterande besiktning ska kunna utföras av taket måste i så fall trallen tas bort.

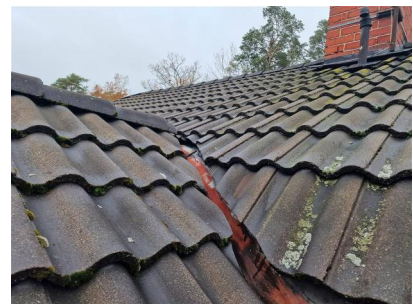
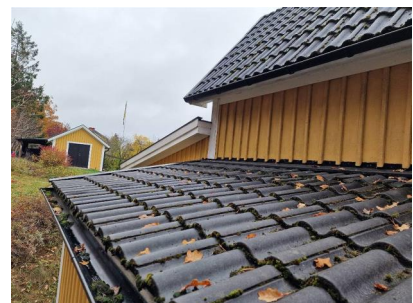
Yttertaket samt plåtar är äldre och läckage finns vid genomföring samt takkupa.

Låglutande taket på utbyggnad samt uterum har fel taktäckning.

Taktäckningen av betongpannor är inte anpassad till taklutningen.

Vi rekommenderar en fördjupad undersökning för att bedöma orsak och omfattning.

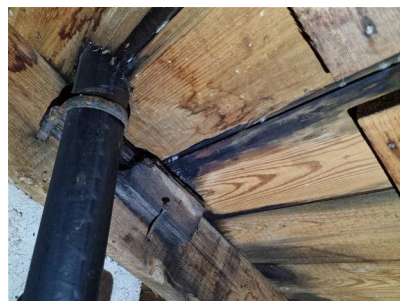
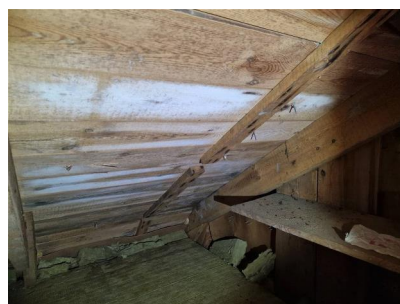
Fuktfäckar finns på vinden. Se även information under "Tak"

Mikrobiell påväxt finns på underlagstaket.

Detta kan vara ett tecken på att vinden tillförs fukt inifrån bostaden. Observera att besiktning av bostadens ventilationssystem inte har ingått i uppdraget.

För att komma tillrätta med detta kan fukttillförseln inifrån bostaden behöva minskas. Det kan göras genom att ventilationen i bostaden förbättras samt att eventuella otätheter i vindsbjälklaget (tak-/väggvinklar, taklucka med mera) tätas. Läs Anticimex faktablad om uppvärmda vindsutrymmen för tips och råd.

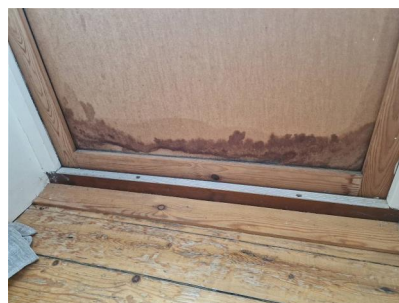
Balkongdörren har fuktfläckar. Dessa bedöms vara äldre och inga förhöjda fuktvärden kunde konstateras.

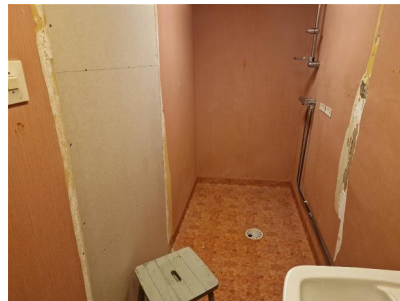
Utrymmet är i behov av renovering.

Allvarliga brister finns i utrymmet vilket kan leda till fuktskador i bakomliggande och intilliggande konstruktioner.

Renovering av utrymmet rekommenderas. Kontakta en behörig våtrumsentreprenör för en renovering. I samband med renoveringen bör omkringliggande konstruktioner kontrolleras för att upptäcka eventuella följdskador.

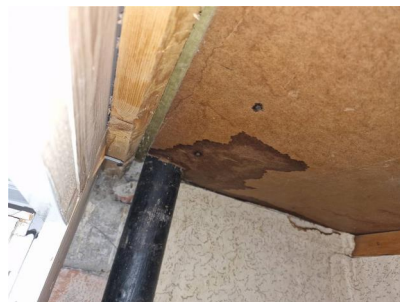
Fuktfläck noterades vid genomföring

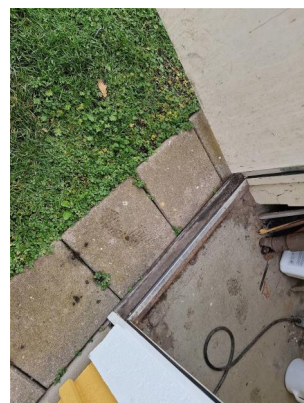
Tröskelbleck saknas under förrådsdörren.
