**Fastighetsuppgifter**

Hjällsnäs 3:75

Röselidskullen 5

| Besiktningsdatum | 2025-11-03 |

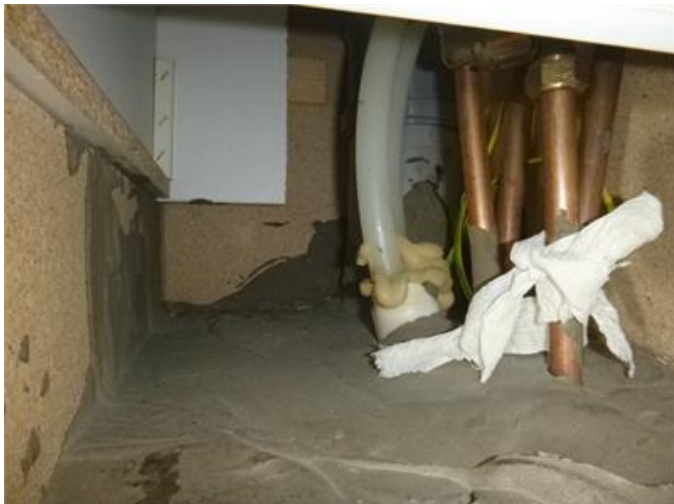
| Besiktningsresultat | | | | | |
|---|---|---|---|---|---|
| Badrum | | X | | | Våutrymmet är av äldre standard/datum. Rör genomföringar i golv förekommer. Utrymmet för vatten/avlopp under garderoben är ej korrekt fuksäkrat. Se kommentar/riskanalys. Bild 1 (Badkar finns i utrymmet). |

Bilden visar utrymme som ej är korrekt fuktsäkrat.

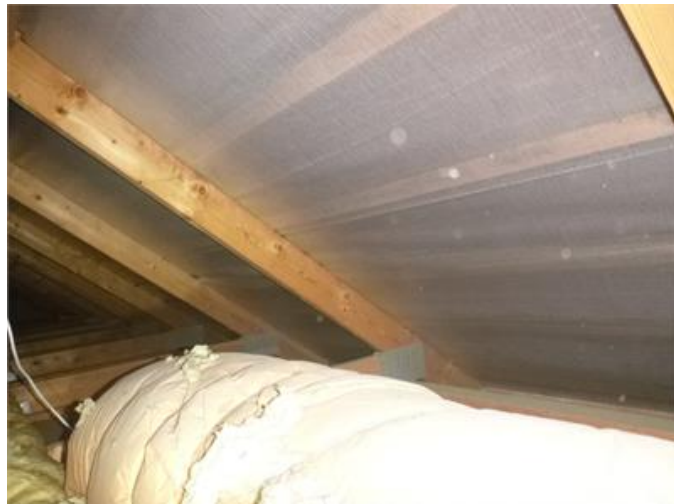
| Besiktningsresultat | | | | | |
|---|---|---|---|---|---|
| <b>Sidovind</b> | X | | | | Inget att notera. (Utrymmet är besiktigt ifrån luckan p.g.a. avsaknad av landgång i utrymmet). Bild 2 |

Bilden visar vy av sidovind.

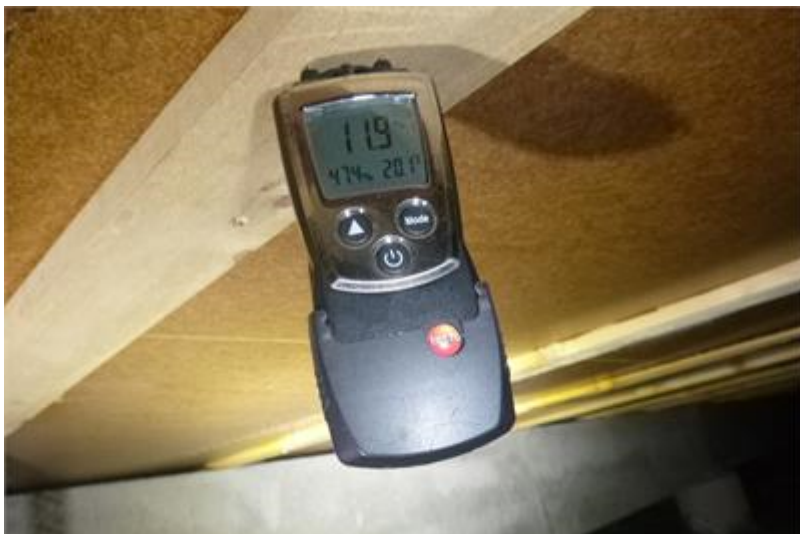
Vid kontroll av konstruktion mättes fuktkvoter stickprovsvis i trossbottens undersida till mellan 11- 12% fuktkvot. Spår av gnagare (spillning/skador i rörisolering) förekommer i mindre omfattning i utrymmet. Två stycken kondensavfuktare är installerade i utrymmet.

Vid kontroll av konstruktion uppmättes fuktkvoter under det kritiska gränsvärdet för mikrobiell tillväxt. Notera att stickprovsmässig undersökning är utförd. För att säkert fastställa konstruktionens uppbyggnad, kondition och fuktstatus måste en mer omfattande undersökning utföras.
