**Fastighetsuppgifter**

Byttorpsgräns 2

Rydalsgatan 2

## Bilaga 1 för kontroll av valda konstruktioner

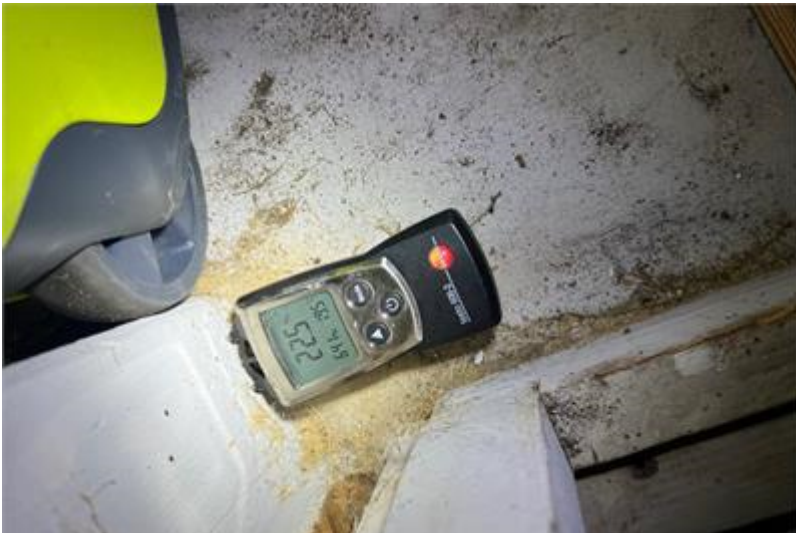
Kritiskt gränsvärde för \*mikrobiell tillväxt i trä är ca:17% fuktkvot. Mättnadsgraden i trä ligger på ca: 28%. (\*=Samlingsnamn på flertalet mikroorganismer så som bakterier, mögel och likvärdigt)

I källaren förekommer golv/vägg-konstruktioner av organiskt material, fuktkvoten uppmättes till mellan 22-23% i trädetaljer i källaren.

Vid stickprovskontroll av konstruktion uppmättes fuktkvoten till mellan 22-23% vilket ligger över kritiskt gränsvärde för mikrobiell tillväxt. För att utreda orsak/omfattning samt lämpliga åtgärder rekommenderas att kontakt tas med en fackman för att utföra en fördjupad undersökning.
