**Fastighetsuppgifter**

Ölanda 5:21

Ölanda 259

| Besiktningsdatum | 2025-11-03 |

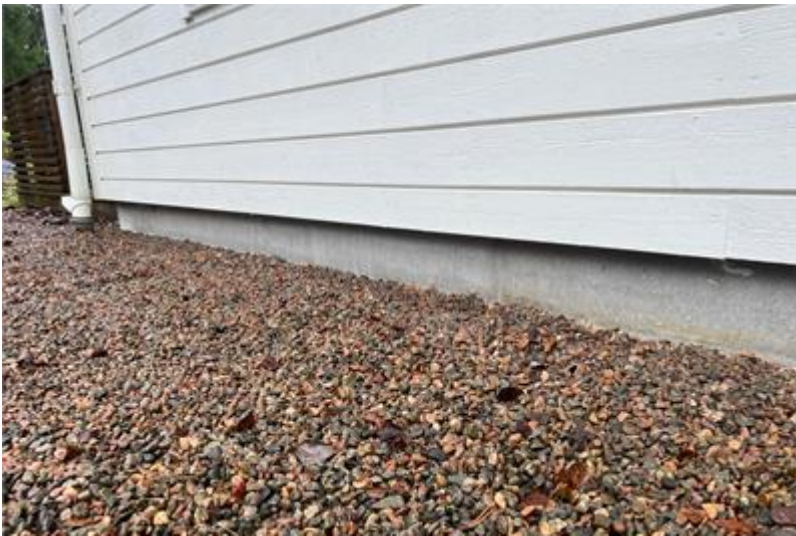
| Konstruktionsuppbyggnad | Betongplatta på mark med underliggande isolering samt vattenburen golvvärme |

Husets grundkonstruktion består av betongplatta på mark med underliggande isolering samt vattenburen golvvärme, aktuell grundkonstruktion är idag ej någon uttalad riskkonstruktion och därför har ej riktad provhålstagning med efterföljande fuktkvotsmätningar utförts.

När underliggande termisk isolering finns skall betongplattan inte att utsättas av fuktpåverkan från angränsande mark.
