# Besiktningsprotokoll

Anticimex Försäkringsbesiktning i samarbete med Fastighetsbyrån

| Fastighetsadress:<br>Bona Bocksjöby 153 | |

| Besiktningsdatum:<br>2025-10-30 | Protokollnummer:<br>69351866 |

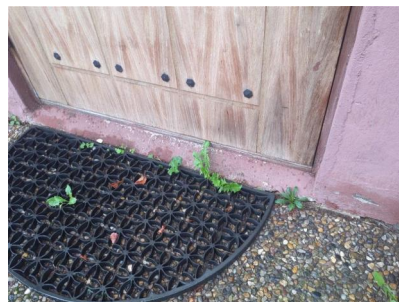
Isolerglas är äldre i vardagsrum.

Befintliga fönster är äldre vilket betyder att tätningen mellan fönsterrutorna kan vara sämre. Detta kan leda till att missfärgning/imma kan uppstå mellan glasrutorna.

- Fönster är i behov av målning/underhåll.
- Tröskelbleck saknas under dörr.
- Liten spricka i rutan intill entrédörr.

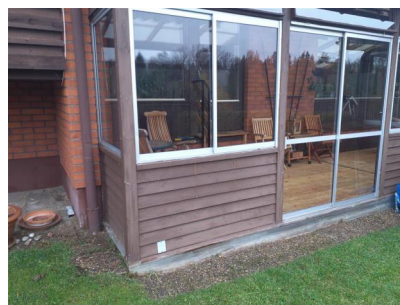
Träkonstruktioner är i behov av målning/underhåll.

Träkonstruktioner där målningsbehov finns riskerar att få fukt- och rötskador på grund av sämre vattenavvisande förmåga. Risk finns för fuktuppsug i bottenbjälke.

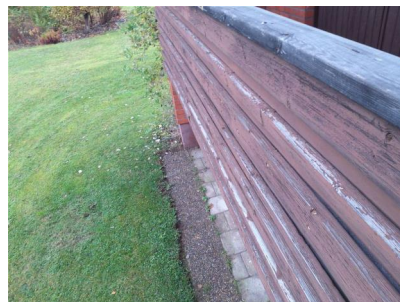
Balkongräcke och träkonstruktioner är i behov av målning/underhåll.

Balkongräcke och träkonstruktioner där målningsbehov finns riskerar att få fukt- och rötskador på grund av sämre vattenavvisande förmåga.

För att öka livslängden på balkongen rekommenderas målning och underhåll.

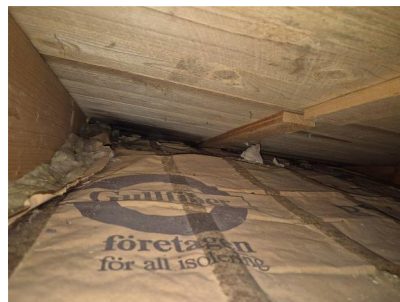
Vid kontroll av vinden uppmättes fuktvärden under kritisk fuktnivå för mikrobiell tillväxt.

Fuktkvoten i underlagstak/takbjälkar uppmättes till 12%. Risk för mikrobiell påväxt föreligger om fuktkvoten överstiger 17%.

Enstaka mindre mikrobiell påväxt/missfärgning finns. Rekommenderar att detta hålls under uppsikt.

En hygrometer kan monteras på vinden för att lättare övervaka temperatur och fuktighet.

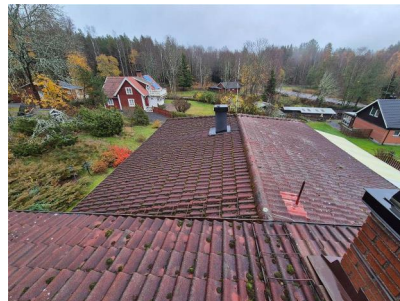
Yttertaket är äldre.

Takpannor, plåtdetaljer och underlagspapp har enligt vår bedömning en begränsad livslängd. Eftersom husets taktäckning är äldre har det ett minskat motstånd mot vatteninträngning. Detta i sin tur kan leda till fuktskador på träläkt och vidare ner i underliggande konstruktioner.

Mossa rekommenderas rensas bort för bättre avrinning.  
Färgsläpp finns på ventilationshuv på tak.

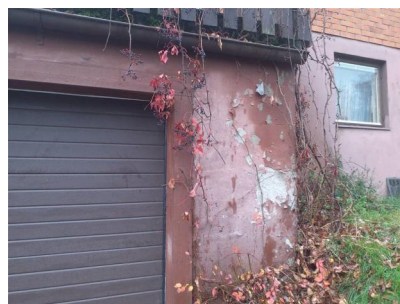
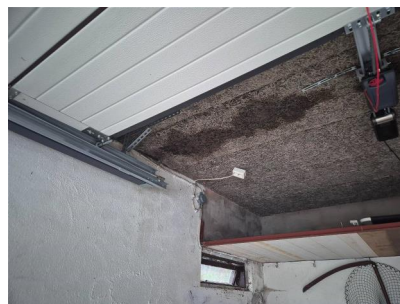
Underhåll finns på garaget, rekommenderar kontakt med fackman/snickare för kontroll och åtgärd.

- Vatten rinner in i garaget, uteplats ovanför. Rekommenderar att fuktsäkra taket till garaget.
- Rörelsesprickor och färgsläpp finns på väggar.
- 3-fas uttag i metall.
- Fuktgenomslag finns på väggar.
- Påreglade träkonstruktionen i förrådet är fuktskadad och rekommenderas rivas bort.

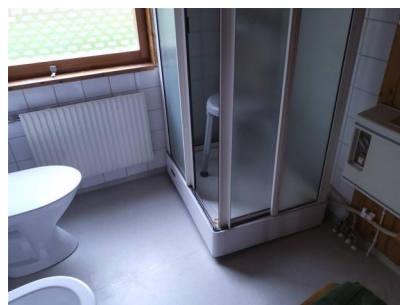
Våtutrymmet har äldre yt-/tätskikt.

Eftersom funktionen, som innebär att ytskiktet/tätskiktet ska vara vattentätt, kan vara nedsatt finns en ökad risk att vatten tränger igenom ytskiktet/tätskiktet med vattenskador i omkringliggande konstruktioner som följd.

- Träpanel förekommer på vissa väggar, duschkabin rekommenderas att fortsätta att användas.
- Mattskarv har krupit isär något på golv.
- Rör genomföringar finns i golv.
- Ej gått att besikta golvbrunn/utrymme bakom på grund av duschkabin.

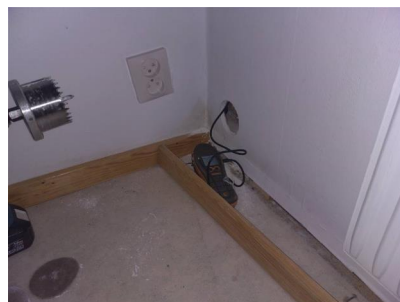
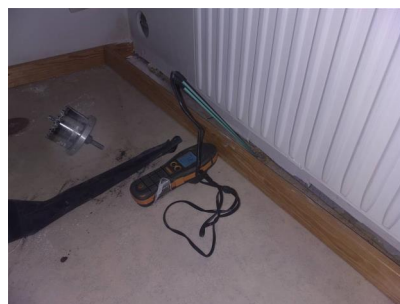
Vid kontroll av konstruktion uppmättes fuktvärden under kritisk nivå för mikrobiell tillväxt, dock noterades en mindre mikrobiell lukt i golv/väggvinkel.

Källargrundmurar med påreglade ytterväggar och uppreglade golv i förråd och gillestugan.

Fuktkvoten uppmättes till 13% och 12% via ett 70mm provhål samt i golvregel vid golv/väggvinkel.

Risk för mikrobiell tillväxt föreligger om fuktkvoten överstiger 17%.

Befintlig konstruktion och eventuella väggssyllar riskerar att drabbas av fuktskador på grund av naturlig fuktpåverkan. Detta i sin tur kan leda till mikrobiella skador (angrepp av mikroorganismer) som kan resultera i att mikrobiell lukt sprids till boendemiljön. Om regler/syallar är tryckimpregnerade kan även en kemisk lukt förekomma.

Med fördel kan en ventilerad konstruktion i golv/väggar användas vid en renovering av gillestugan och förrådet. Detta för att säkerställa en bra och fuktsäker konstruktion.

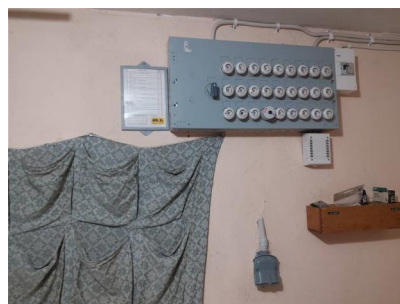
3-fasuttag i metall finns.

Denna typ av uttag tillverkas inte längre då de anses medföra en stor risk för personskada.

Kontakta en elektriker för kontroll och åtgärd

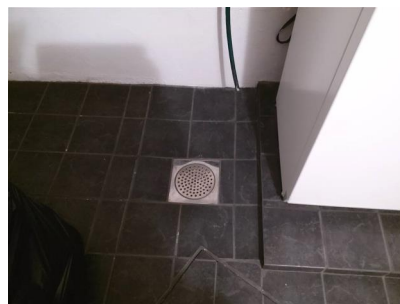
Äldre rostig gjutjärnsbrunn.
