# Besiktningsprotokoll

Anticimex Försäkringsbesiktning i samarbete med Fastighetsbyrån

| Fastighetsadress:<br>Höglandsvägen 39 | |

| Besiktningsdatum:<br>2025-10-30 | Protokollnummer:<br>69361642 |

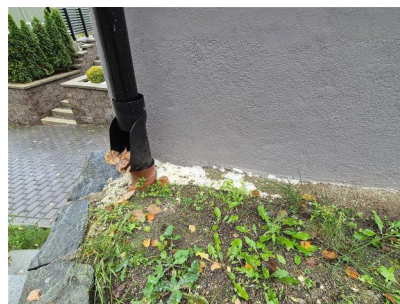
Utvändigt fuktskydd ligger oskyddat ovan mark.

Risk finns att det utvändiga fuktskyddet skadas och funktionen försämras.

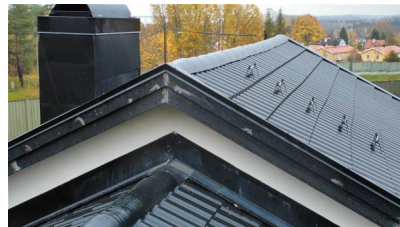
Mindre målnings/underhållsbehov noteras på vindskivor.

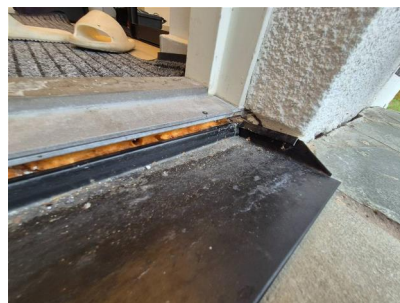
Tröskelbleck till entrédörr är otät vid infästningar.

Eftersom tröskelbleckett är otätt finns risk att vatten rinner in i väggen vilket i sin tur kan leda till fuktskador i väggkonstruktionen.

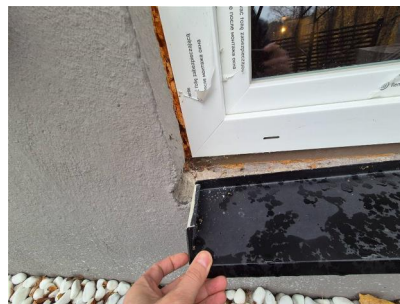
Fönsterbleck är otäta vid infästningar.  
Puts täcker ej isolering och infästning mot fönsterkarm.  
Gäller källarfönster.

Eftersom fönsterblecken är otäta och putsen ej täcker isolering mot karm, finns risk att vatten rinner in i väggen vilket i sin tur kan leda till fuktskador i väggkonstruktionen.

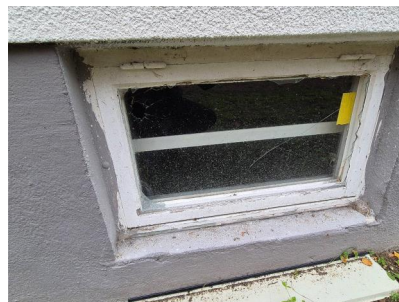
Fönster är i behov av målning/underhåll.

Gäller källarfönster samt vardagsrumsfönster.  
Ett garagefönster noteras med trasiga glastrutor.

Fönsterbågar och fönsterkarmar där målningsbehov finns riskerar att få fukt- och rötskador på grund av sämre vattenavvisande förmåga.

För att öka livslängden på fönster rekommenderas målning och underhåll.

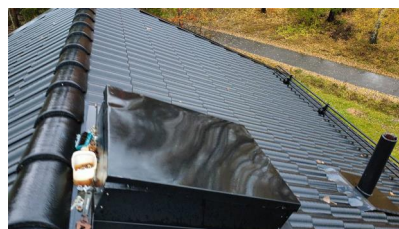
Verktyg noteras vid taklucka till vind, i övrigt inget att notera.

Besiktat från mark och med hjälp av drönare.

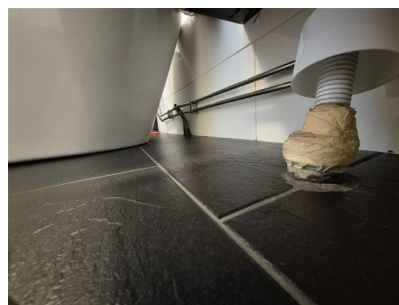
Rör genomföring finns i golv.  
- avloppstos under handfat noteras tejpad.

Rör genomföringar i golvet medför en ökad risk för att vatten tränger ner i omkringliggande konstruktioner och orsakar fuktskador.

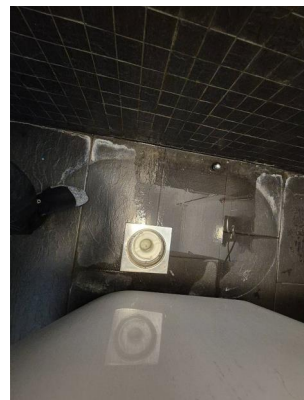
Golvlutning.

Golvfall mot golvbrunnen är bristfälligt utfört.

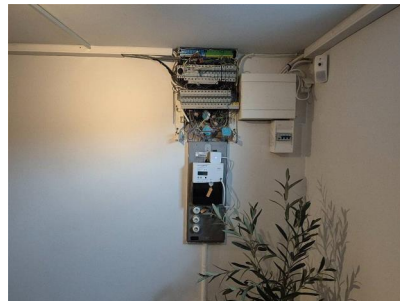
Elinstallationen i utrymmet har enligt vår bedömning brister.

Skyddsskåpa samt gruppförteckning saknas.

Kontakta en elektriker för kontroll och åtgärd.

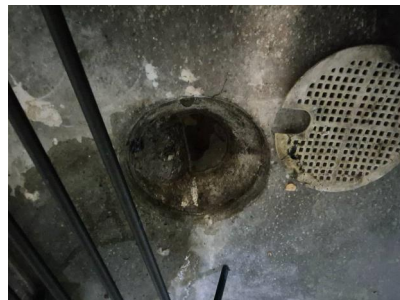
Gjutjärnsbrunnen är rostangripen.

Det finns risk att golvbrunnen rostar sönder med fuktskador som följd.
