# Besiktningsprotokoll

Anticimex Försäkringsbesiktning i samarbete med Fastighetsbyrån

| Fastighetsadress:<br>Pastorsvägen 5A | |

| Besiktningsdatum:<br>2025-11-03 | Protokollnummer:<br>69357888 |

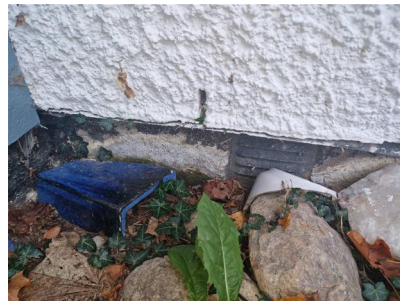
Färg- och putssläpp finns från sockeln.

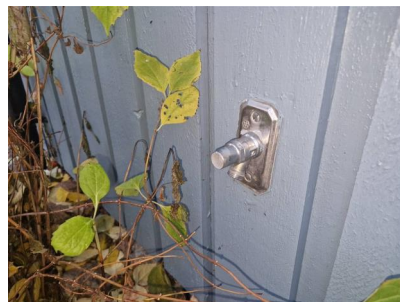
Vattenutkastaren är inte frostsäker.

När vattenutkastaren inte är frostsäker ökar risken för att den ska frysa sönder och orsaka vattenskada.

Byt till självdränerande vattenutkastare vilket innebär att den är frostsäker.

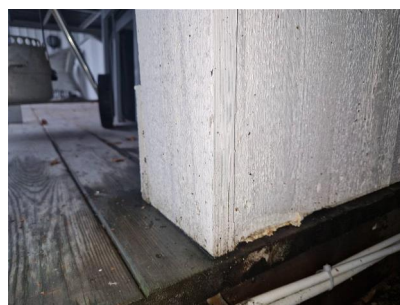
Ett rötsvampsangrepp noterades i nederkant av altanens vindskyddsvägg.

För att konstatera orsaken till detta rekommenderas att en fördjupad undersökning utförs.

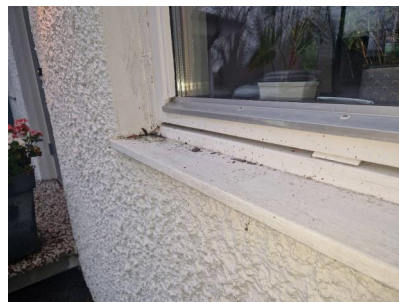
Entréplanets fönsterbleck lutar fel.

Eftersom fönsterblecken lutar åt fel håll finns risk att vatten rinner in i väggen vilket i sin tur kan leda till fuktskador i väggkonstruktionen.

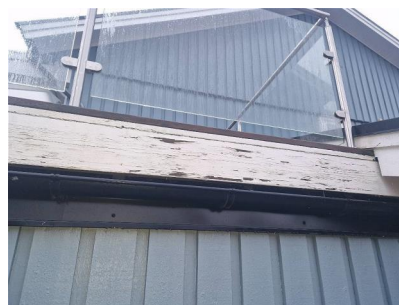
Färgsläpp finns från den öppna balkongen mellan huset och förrådet.

En fönsterruta är sprucken i nederkant av den inglasade balkongen.

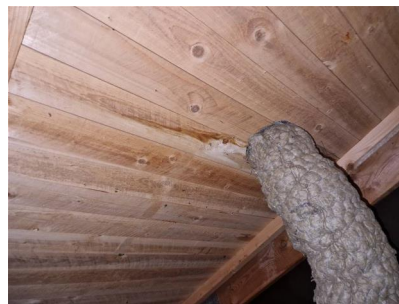
Missfärgningar med något förhöjda fuktindikationer noterades på yttertaket insida runt ett par genomföringar.

Kontakta fackman för kontroll av orsaken samt för bedömning av lämpliga åtgärder.

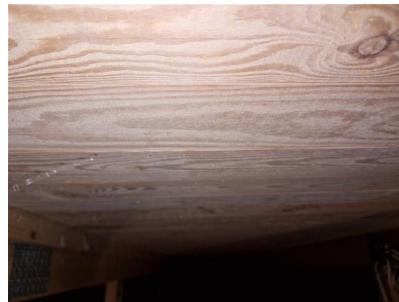
Svag mikrobiell påväxt noterades lokalt på underlagstaket.

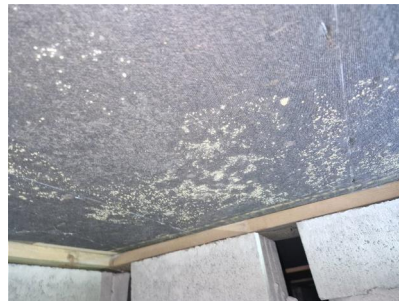
Grunden nås via en utvändigt lucka.  
En något unken/avvikande lukt upplevdes i grunden.  
Marken består av grus, ingen plastfolie finns på marken.  
Grundmurarna består av betonghålstén.  
Blindbotten är av Asfaboardskivor. Mikrobiell påväxt finns bitvis på Asfaboardskivorna.  
Syllarna är tryckimpregnerade.

Fuktkvoten mättes stickprovsvis i blindbottenlákten till 20 %.  
Det finns risk för mikrobiell tillväxt om den relativa fuktigheten (RF) i luften är över 75 %, vilket i gran- och furuvirke motsvarar en fuktkvot (FK) på ca 17 %.

Den mikrobiella påväxten och de förhöjda fuktvärdena i bjälklagets undersida indikerar att grunden under delar av året är så pass fuktig att mikroorganismer kan utvecklas. Detta kan i sin tur leda till röttskador i konstruktionen. För att undvika detta så måste krypgrundens klimat bli torrare.

Vi rekommenderar att du installerar en krypgrundsavfuktare. Läs Anticimex faktablad om krypgrunder för tips och råd.

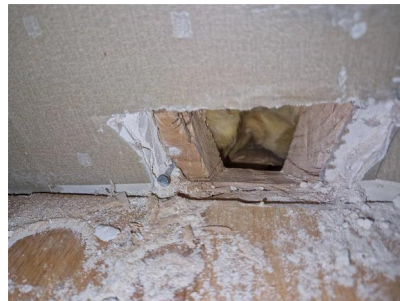
Ett provhål togs upp i nederkant av groventréns/förrådets yttervägg åt väster.

Syllen är tryckimpregnerad.

Fuktkvoten uppmättes i syllen till mellan 13-14 %.

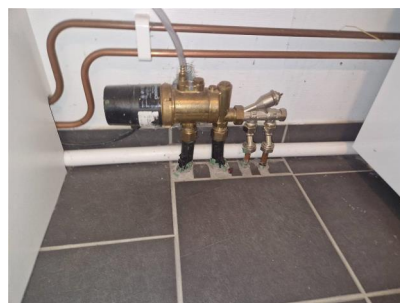
Fuktindikering utfördes i utrymmet utan anmärkning.

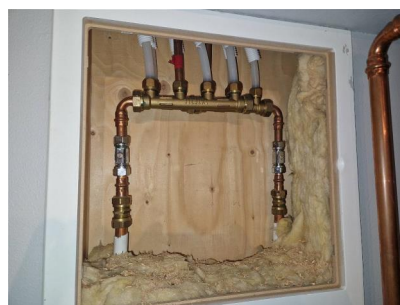
Installationsskåpet saknar vattentät botten.

När det saknas ökar risken för att ett läckage inte upptäcks i tid. Det kan leda till fuktskador i omkringliggande konstruktioner.
