**Fastighetsuppgifter**

Fastighetsbeteckning  
Bergs-Rörön 2:47  
Adress  
Rörön 598  
84561 Svenstavik

| Uppdragsnummer | Z2392 |
| Besiktningsdatum | 2025-10-30 |

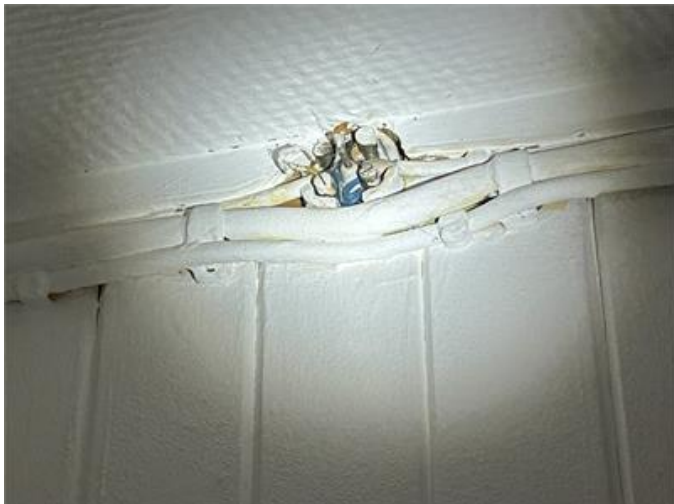
| Besiktningsresultat | | | | | |
|---|---|---|---|---|---|
| Hall | | | x | | Trasig kopplingsdosa noteras, exponerade elkablar. |
| Sovrum 2 | | | x | | Trasig kopplingsdosa noteras, exponerade elkablar. |

Kopplingsdosa.

De elektriska installationerna är delvis av äldre ursprung. Det rekommenderas därför att fackman kontaktas för att försäkra sig att de fungerar tillfredsställande.

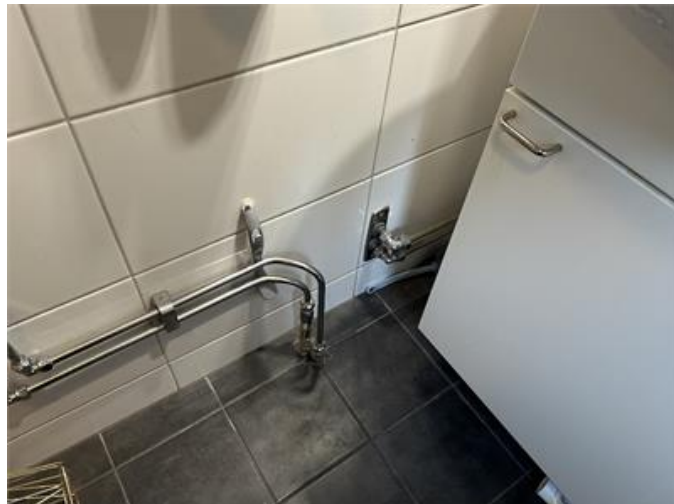
| Besiktningsresultat | | | | | |
|---|---|---|---|---|---|
| Badrum/Tvättstuga | | x | | | Rör genomföringar i golv i renoverat utrymme är ett avsteg från branschrekommendationerna. |

Rör genomföring i golv.

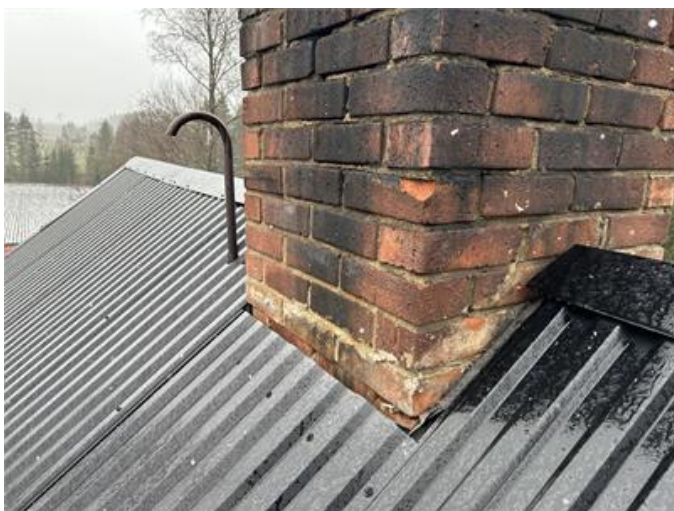
Skorsten

| Besiktningsresultat | | | | | |
|---|---|---|---|---|---|
| Tak | | | x | | Plåtbeslag invid skorsten bör kontrolleras och justeras. |

Plåtbeslag på tak bör kontrolleras och justeras/kompletteras i erforderlig omfattning.
