Stenbäcken 3:1

Stenbäcken 2

| Uppdragsnummer | A34833 |
| Besiktningsdatum | 2025-11-03 |

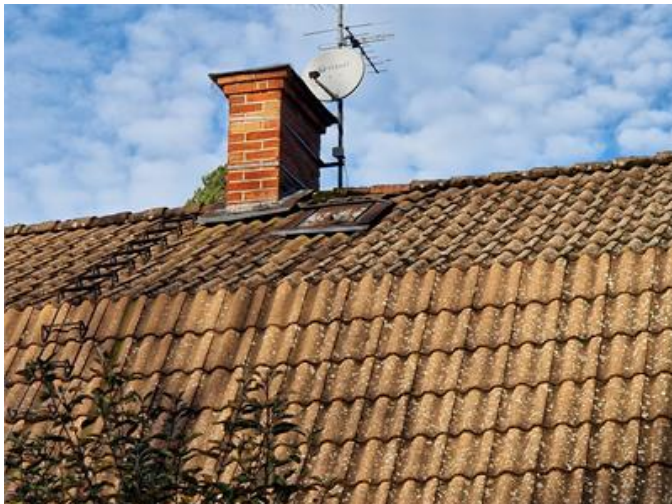
| Besiktningsresultat | | | | | |
|---|---|---|---|---|---|
| Vind | | | | x | Taklucka placerad på tak. Säker uppstigning ej möjlig och vinden har därmed inte kunnat besiktas. Se även bild sid 5. |

Vind:  
Taklucka placerad på tak. Säker uppstigning ej möjlig
