**Fastighetsuppgifter**

Jumkils-Dalkarlsbo 1:8

Jumkils-Dalkarlsbo Dalsäter 230

| Uppdragsnummer | C17085 |

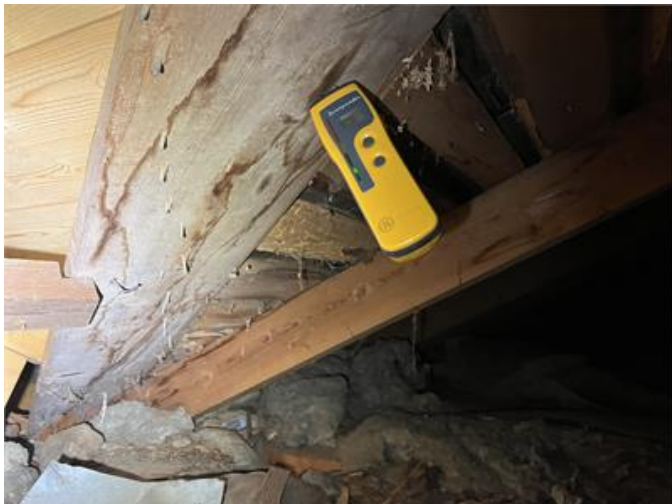
| Besiktningsresultat | | | | | |
|---|---|---|---|---|---|
| Vind | | X | | | <ul style="list-style-type: none"> <li>- Lokalt noteras några fuktfläckar, vid besiktningen uppmättes inga förhöjda fuktvärden.</li> <li>- Spår av träskadeinsekter förekommer, rimligen äldre. Vinden bör regelbundet kontrolleras.</li> <li>- Mikrobiell påväxt förekommer i begränsad omfattning, vilket bör kontrolleras regelbundet så att det inte förvärras.</li> </ul> (Vinden besiktades från lucka samt från del av regel närmast murstock) |

Bild från vinden, lokala fuktfläckar men inga förhöjda fuktvärden vid besiktningen.

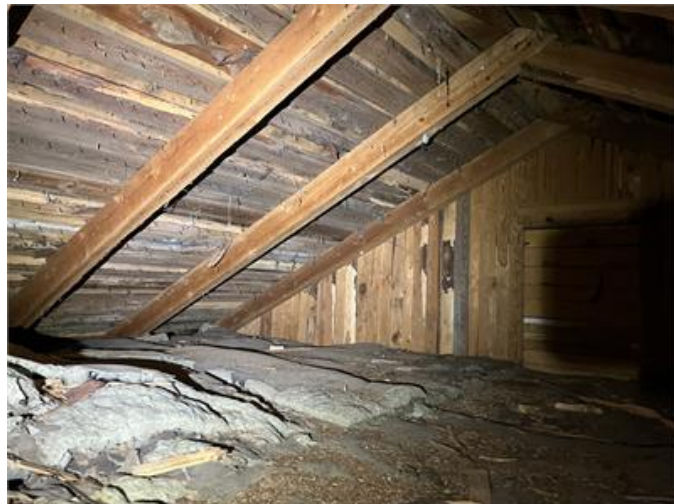
Bilden visar del av vinden.

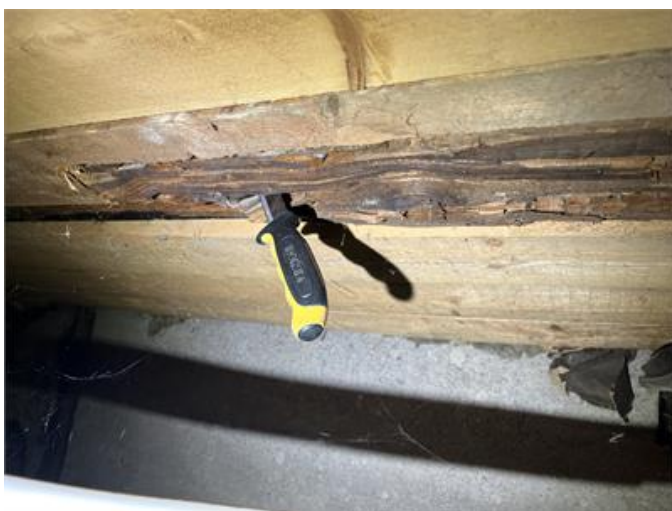
- Plastfolie på markytan finns ej samt att viss mängd organiskt material finns på marken, åtgärder bör övervägas.
- Träskyddsbehandlat virke förekommer i grunden, vilket i vissa fall kan medföra egenemissioner.
- Lokalt noteras äldre rötskador i några träbjälkar. Ev har man behållit dessa vid tidigare bjälklagsrenovering och fäst nyare regler mot dessa äldre. Rekommenderas dock att fackman kontaktas för kontroll. Orsak/omfattning av skadorna är ej fastställd.
- Syllen är ej besiktningsbar då den täcks av blindbottenbrädor.
- Vattenledningar till tvättstuga har fryst vintertid, rekommenderas att isolering kompletteras (ej besiktningsbara då de ligger i bjälklaget).

Bild från krypgrunden där lokal röta förekommer i del av träkonstruktion.

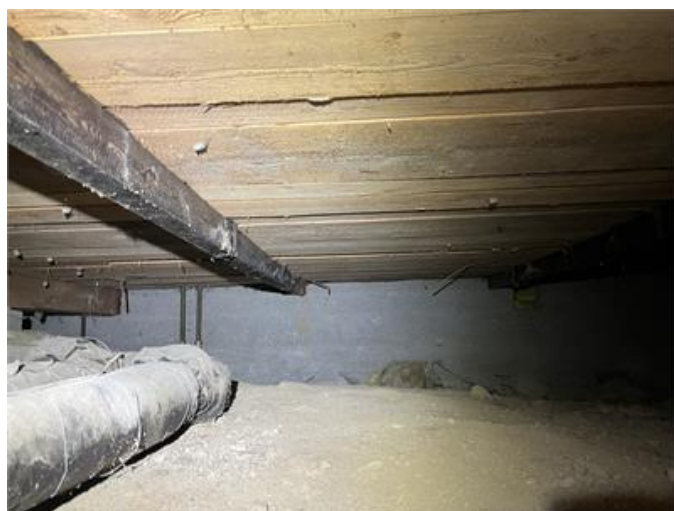
Bild från del av krypgrunden.

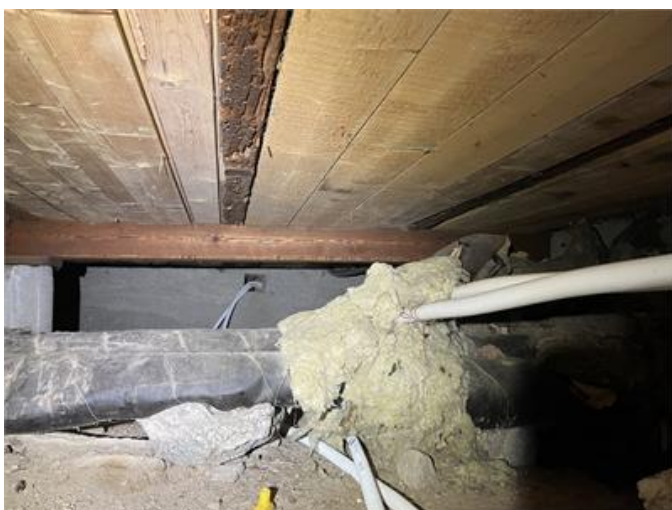
Bild från krypgrunden där man ser en nyare regel dikt an äldre rötskadad regel.

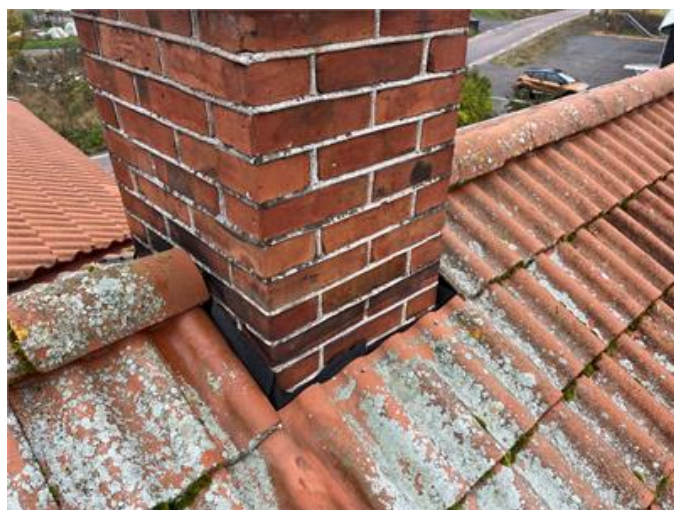
| Besiktningsresultat | | | | | |
|---|---|---|---|---|---|
| | | | X | | Plåtbeslag saknas runt skorstenen vilket ökar risken för fuktinträngning, åtgärder bör utföras av fackman. |

Plåtbeslag som saknas runt skorstenen.

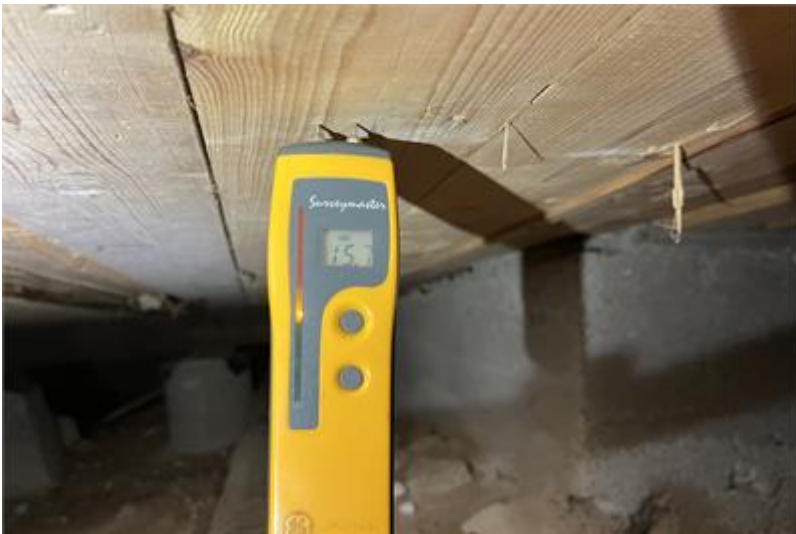
Fuktkvoten i blindbottenbrädor uppmättes till mellan 15-16%.  
Det kritiska gränsvärdet för mikrobiell tillväxt brukar anges till ca 15-17% fuktkvot (FK).  
Se även noteringar under punkten krypgrund.
