# Besiktningsprotokoll

Anticimex Försäkringsbesiktning i samarbete med Fastighetsbyrån

| Fastighetsadress:<br>Norråsvägen 14 | |

| Besiktningsdatum:<br>2025-10-31 | Protokollnummer:<br>69362949 |

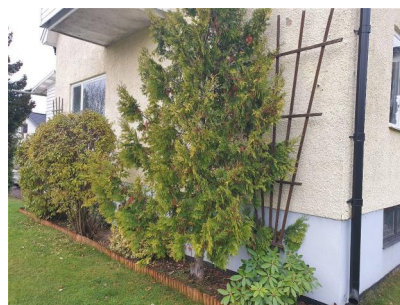
Växter finns i anslutning till byggnaden.

När det finns rabatter och växter nära byggnaden finns risk att fukt stannar kvar i väggarna. Detta kan i sin tur orsaka invändiga fuktskador. Växternas rötter kan också skada grundmuren och sätta dräneringsledningen ur funktion.

Området närmast huset rekommenderas att vara fritt från växtlighet.

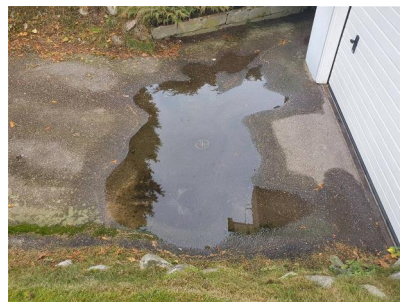
Brunnen är inte ansluten till markledning, vilket gör att vatten blir stående framför garaget.

Rekommenderas att se över möjligheten att ansluta brunnen till en fungerande avledning för bättre avrinning av ytan.

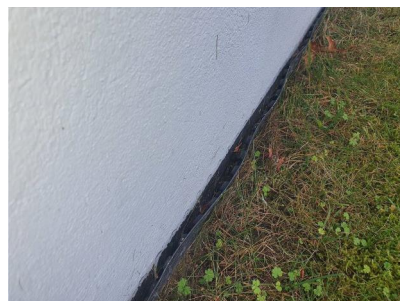
Utvändigt fuktskydd glipar och ligger oskyddat ovan mark.

Risk finns att det utvändiga fuktskyddet skadas och funktionen försämras.

Lokalt marklutning förekommer mot huset.

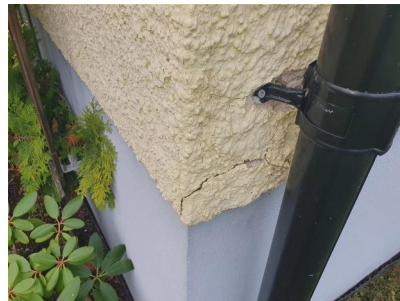
Putsad fasad har ställvisa sprickor och bomljud.

Kontakt med en murare rekommenderas för vidare kontroll och ev. åtgärd.

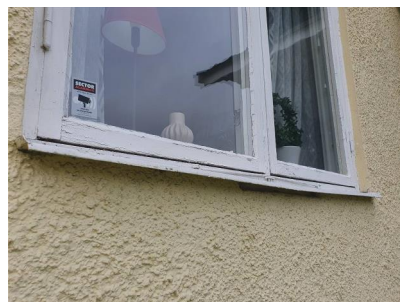
Fönster är i behov av målning/underhåll.  
Spricka i ett källarfönster.

Fönsterbågar och fönsterkarmar där målningsbehov finns riskerar att få fukt- och rötskador på grund av sämre vattenavvisande förmåga.

För att öka livslängden på fönster rekommenderas målning och underhåll.

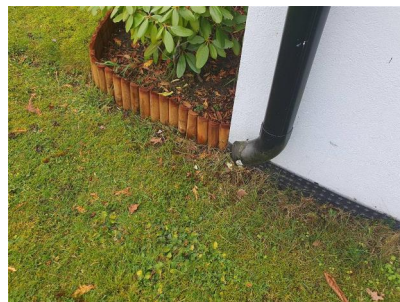
Stuprör avslutas nära husliv.

Stuprör som avslutas intill husliv (ovan mark) kan medföra en ökad fuktbelastning på grundmur/sockel med fuktrelaterade skador som följd.

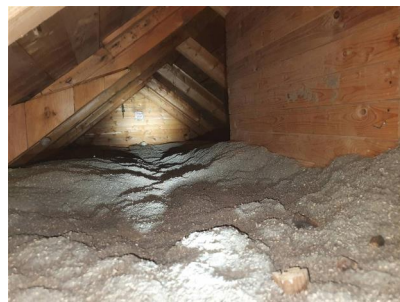
Delar av vinden har ej besiktats pga. att ingen landgång finns.

Vid kontroll av vinden vid luckan uppmättes fuktvärden under kritisk fuktnivå för mikrobiell tillväxt.

Fuktkvoten i underlagstak uppmättes till 9%.

Risk för mikrobiell påväxt föreligger om fuktkvoten överstiger 17%.

Från luckan sett fanns inget att notera förutom ett större getingbo.

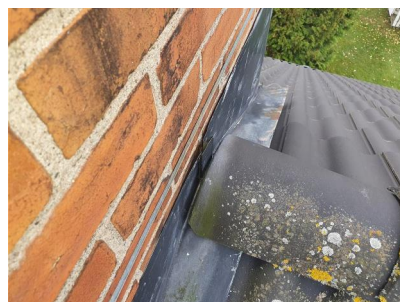
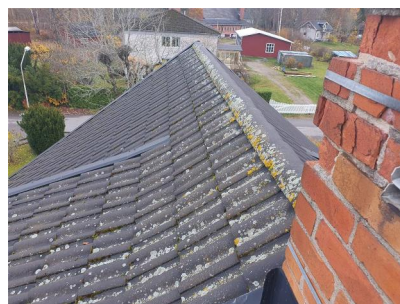
En del äldre plåtdetaljer på yttertaket är inte utbytta i samband med takrenoveringen.

Ötatheter noteras vid plåtanslutning murstock.

Detta kan leda till fuktskador i bakomliggande konstruktioner.

Kontakta en plåtslagare för kontroll och åtgärd.

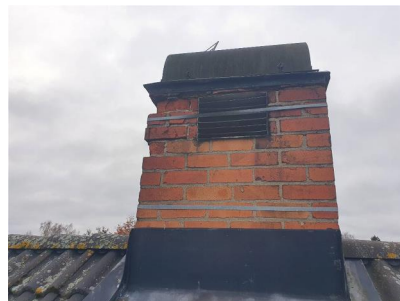
Vittringsskador noteras på skorsten.

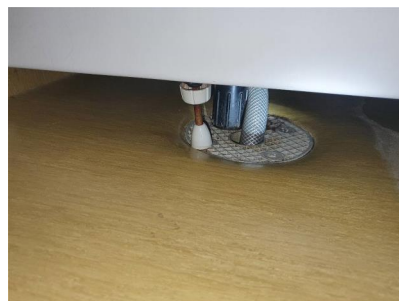
Våtutrymmet har äldre yt-/tätskikt.

Utrymmet är äldre och har passerat tiden för sin tekniska livslängd.

- Rörgenomföringar finns i golv.
- Bristfälligt fall mot golvbrunn.
- Golvknarr.

Renovering av utrymmet rekommenderas. Kontakta en behörig våtrumsentreprenör för en renovering. I samband med renoveringen bör omkringliggande konstruktioner kontrolleras för att upptäcka eventuella följdskador.

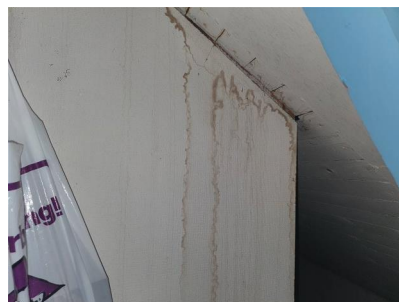
Fuktläckar noteras i ena sidovinden.

Fuktindikering utan anmärkning vid besiktningstillfället.

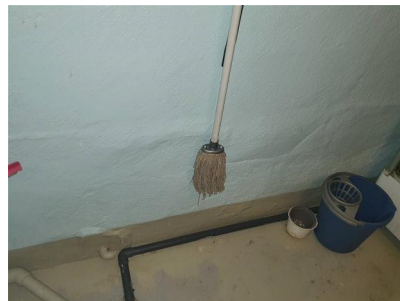
Utvändigt fuktskydd är äldre.

Eftersom källarens utvändiga fuktskydd (dagvattenssystem, dräneringssystem samt källarytterväggarnas utvändiga fuktskydd) är äldre, så kan systemet ha nedsatt funktion. Detta ökar risken för invändiga fuktskador i källaren.

Färg och mindre putssläpp noteras ställvis.

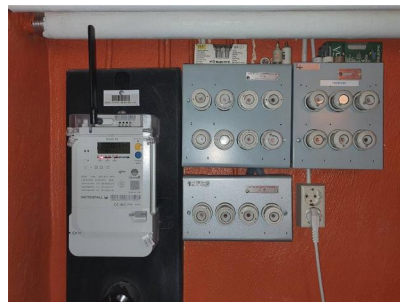
Jordfelsbrytare finns ej.

Det finns inget krav att hus byggda före år 2000 ska ha jordfelsbrytare. Jordfelsbrytaren minskar dock risken för personskador och brand orsakade av elanläggningen.

Gruppförteckning finns ej.

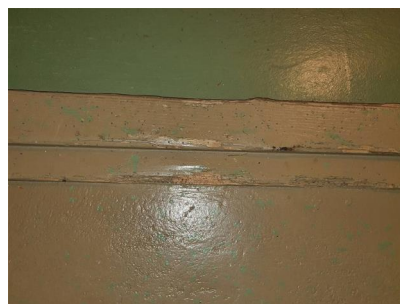
Angrepp av träskadeinsekter finns i tröskel till stryk och mangelrum.

Bedöms inte ha lett till allvarliga skador.

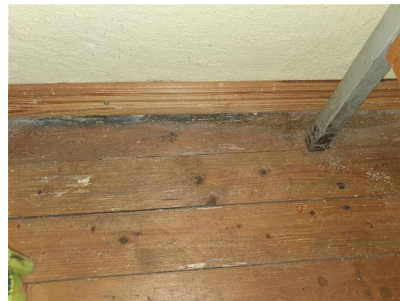
I källarentrén/verkstaden finns ett uppreglat golv där förhöjda fuktvärden uppmättes i golvets ovansida mot vägg. Detta är en känd riskkonstruktion, och jag rekommenderar att golvet rivs ut och eventuellt ersätts med ett mer fukttåligt material.

Vid kontroll av konstruktion uppmättes fuktvärden över kritisk nivå för mikrobiell tillväxt.

Grundläggningen består av en betongplatta på mark utan underliggande isolering och med ett uppreglat isolerat golv dikt an betongen. Denna konstruktion får ofta skador på grund av naturlig fuktvandring.

Fuktkvoten uppmättes till 19% i ovalsida trägolv mot yttervägg. Risk för mikrobiell tillväxt föreligger om fuktkvoten överstiger 17%.

Spår av träskadeinsekter noteras.

Bedöms inte ha lett till allvarliga skador.

Vi rekommenderar en fördjupad undersökning för att bedöma orsak och omfattning.
