# Besiktningssprotokoll

Anticimex Försäkringsbesiktning i samarbete med Fastighetsbyrån

Fastighetsbeteckning: Mossen 3:26	
Fastighetsadress: Mandels väg 5	
Postnummer: 43930	Ort: Onsala

Besiktningdatum: 2025-10-31	Protokollnummer: 69326457
Temperatur: 0 °C	Väderlek: Halvklart
Tekniker: Lars Kullenstein	
E-post: Lars.Kullenstein@anticimex.se	
Kontor: Göteborg	
Närvarande: Fastighetsägare

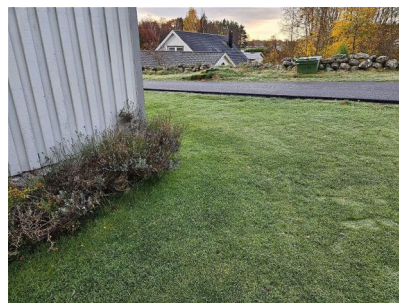
Marken lutar delvis mot huset.

Detta innebär en ökad fuktbelastning mot grunden vilket i sin tur kan orsaka fuktskador i huset.

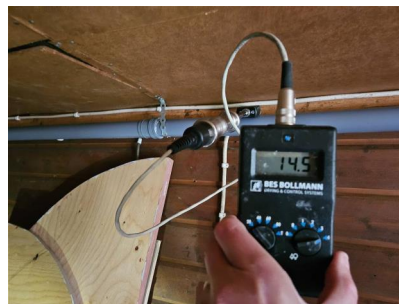
- ✘ Mikrobiell påväxt finns på bjälklagets undersida.

Den upptäckta mikrobiella påväxten på bjälklagets undersida indikerar att grunden under delar av året är så pass fuktig att mikroorganismer utvecklas. Detta kan i sin tur leda till rötskador i konstruktionen. För att undvika detta så måste krypgrundens klimat bli torrare.

Risk för mikrobiell tillväxt föreligger om den relativa fuktigheten (RF) i den omgivande luften är över 75 % vilket i furuvirke motsvarar en fuktkvot (FK) på 17 %.

Fuktkvoten uppmättes till 14,5 % FK.

Vi rekommenderar att du installerar en krypgrundsavfuktare. Läs Anticimex faktablad om krypgrunder för tips och råd.

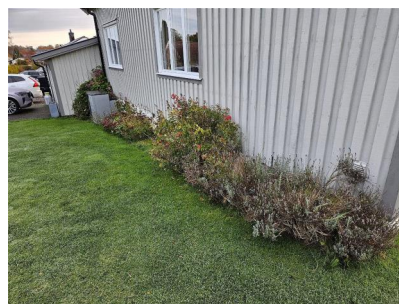
- ⚠ Växter finns till viss del i anslutning till grundmur.

När det finns rabatter och växter nära grundmuren finns risk att fukt stannar kvar i väggarna. Detta kan i sin tur orsaka invändiga fuktskador. Växternas rötter kan också skada grundmuren och sätta dräneringsledningen ur funktion.

Området närmast huset rekommenderas att vara fritt från växtlighet.

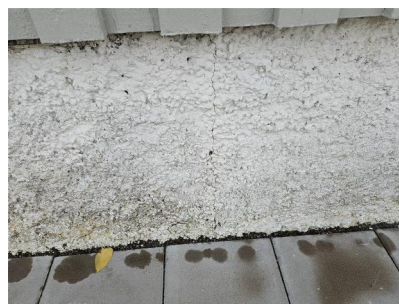
- ✎ Sprickor finns i sockel.

Dessa bedöms inte ha lett till bakomliggande skador.

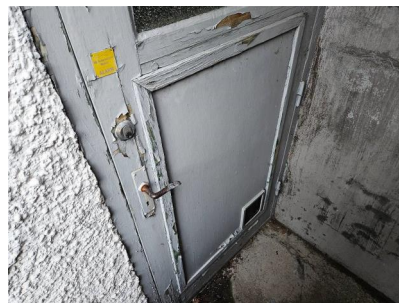
- ⚠ Källardörr har färgsläpp och torrsprickor.

Dörrar där målningsbehov finns riskerar att få fukt- och rötskador på grund av sämre vattenavvisande förmåga.

För att öka livslängden på dörr rekommenderas målning och underhåll.

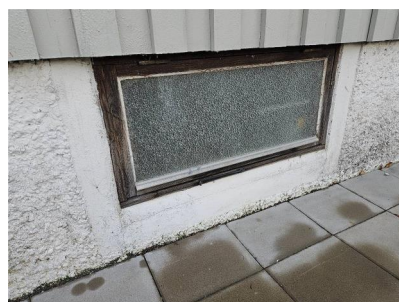
- ⚠ Källarfönster är i behov av målning/underhåll.

Fönsterbågar och fönsterkarmar där målningsbehov finns riskerar att få fukt- och rötskador på grund av sämre vattenavvisande förmåga.

För att öka livslängden på fönster rekommenderas målning och underhåll.

Vidare bör fönsterbleck monteras.

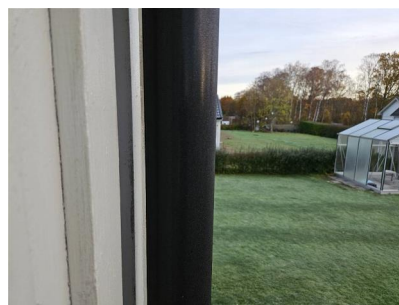
- ✎ Fals på stuprör vänd mot fasad.

Falsen på stuprören kan med fördel vändas ut från fasaden för att lättare se om röret blivit skadat efter vinterns påfrestningar samt för att undvika skador på fasad vid ett eventuellt läckage.

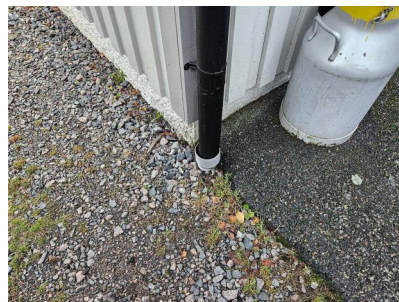
Lövsilar finns inte.

När det saknas lövsilar så finns det risk att det blir stopp i dagvattenledningen.

För att hindra stopp i dagvattenledningar rekommenderas komplettering av lövsilar.

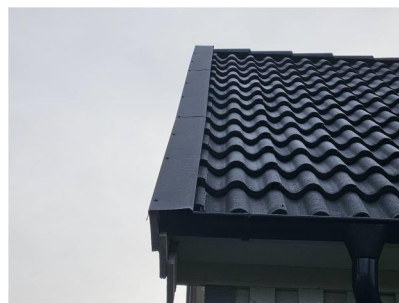
Vindskiveplåt på takutsprång är för kort.

Vindskiveplåt (vänstra sidan) är inte tillräckligt långt utdragen över anslutande takpannor. Detta kan leda till att regnvatten kan rinna in i takkonstruktionen som i sin tur kan orsaka mikrobiella skador (angrepp av mikroorganismer) i bl.a. takbrädor.

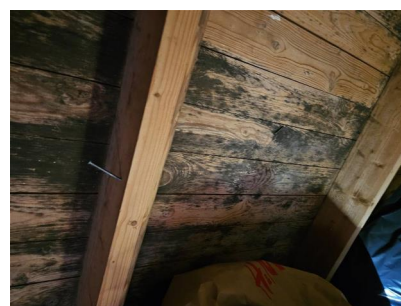
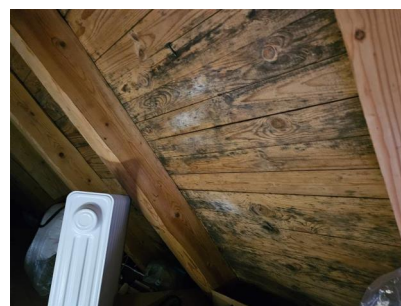
Mikrobiell påväxt finns på underlagstaket.

Detta kan vara ett tecken på att vinden tillförs fukt inifrån bostaden. Observera att besiktning av bostadens ventilationssystem inte har ingått i uppdraget.

För att komma tillrätta med detta kan fuktillförseln inifrån bostaden behöva minskas. Det kan göras genom att ventilationen i bostaden förbättras samt att eventuella otätheter i vindsbjälklaget (tak-/väggvinklar, taklucka med mera) tätas. Läs Anticimex faktablad om oppvärmda vindsutrymmen för tips och råd.

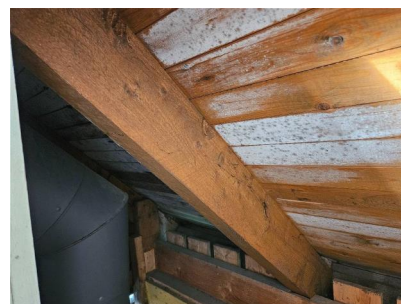
Mikrobiell påväxt finns på underlagstaket.

Detta kan vara ett tecken på att vinden tillförs fukt inifrån bostaden. Observera att besiktning av bostadens ventilationssystem inte har ingått i uppdraget.

För att komma tillrätta med detta kan fuktillförseln inifrån bostaden behöva minskas. Det kan göras genom att ventilationen i bostaden förbättras samt att eventuella otätheter i vindsbjälklaget (tak-/väggvinklar, taklucka med mera) tätas. Läs Anticimex faktablad om oppvärmda vindsutrymmen för tips och råd.

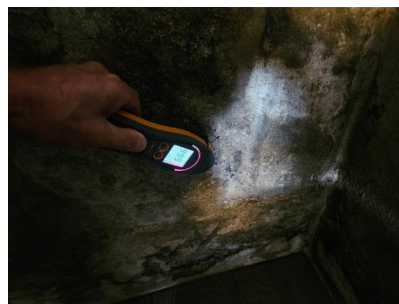
Puts- och färgsläpp finns på källarväggar.  
Förhöjda fuktindikationer noterades.

Puts- och färg som släppt från underlaget invändigt på källarytterväggarna är ett tecken på att källarens utvändiga fuktskydd inte längre fungerar tillfredsställande.

För att åtgärda detta måste källarens utvändiga fuktskydd förbättras. Läs Anticimex faktablad om källare för tips och råd.

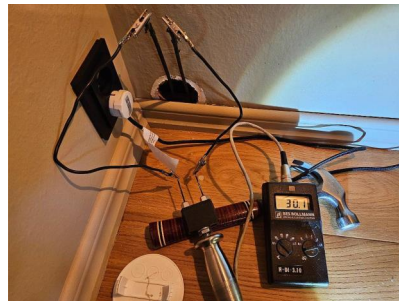
Vid kontroll av konstruktion uppmättes fuktvärden över kritisk nivå för mikrobiell tillväxt och mikrobiell lukt upplevdes.

Källargrundmurar med påreglade isolerade ytterväggar. Denna konstruktion får ofta skador på grund av naturlig fuktvandring.

Risk för mikrobiell tillväxt föreligger om den relativa fuktigheten (RF) i den omgivande luften är över 75 % vilket i furuvirke motsvarar en fuktkvot (FK) på 17 %.

Fuktkvoten uppmättes till > 28,0 % FK.

Vi rekommenderar en fördjupad undersökning för att bedöma orsak och omfattning. Det är viktigt att tänka på att denna rekommendation om fördjupad undersökning gäller hela källarplanet.
