# Besiktningsprotokoll

Anticimex Försäkringsbesiktning i samarbete med Fastighetsbyrån

| Fastighetsadress:<br>Årsundavägen 50 | |

| Besiktningsdatum:<br>2025-11-03 | Protokollnummer:<br>69348463 |

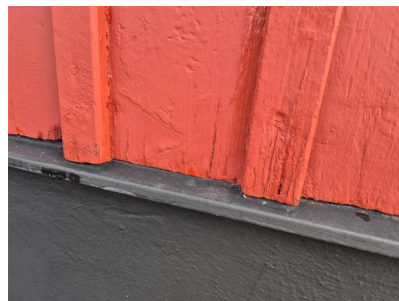
Mindre torksprickor förekommer i fasadbeklädnaden vilket inte bedöms ha lett till bakomliggande skador. Ett råd är att på sikt såga ut en luftspalt mellan ändrträet/plåtblecken för att förebygga uppsugning av fukt.

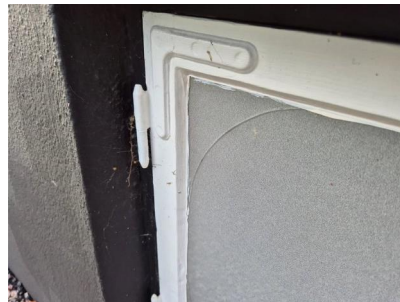
Jag observerade ett trasigt fönsterglas i ett av källarfönstren.

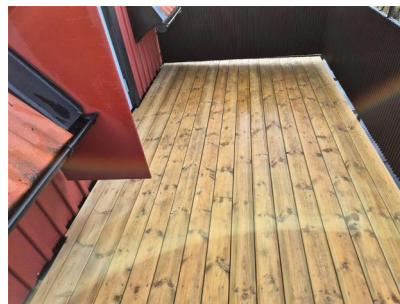
Taket under trallgolvet kunde inte besiktas då trallen döljer takets yta.

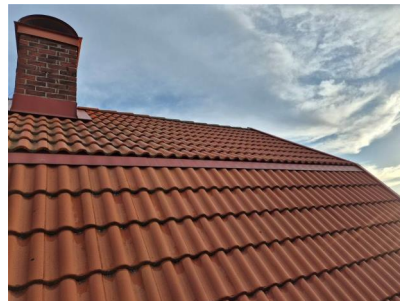
Besiktning av yttertaket har av säkerhetsskäl genomförts från mark, anliggande steg på balkongen samt från fasadstegen. Inget finns att notera.

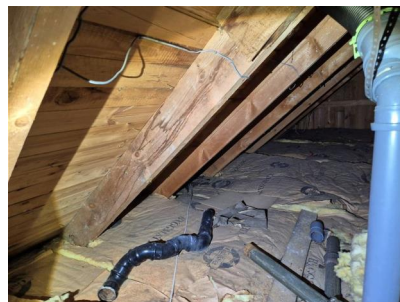
Lokala fuktfläckar observerades vilket bedöms vara äldre då yttertaket är renoverat.

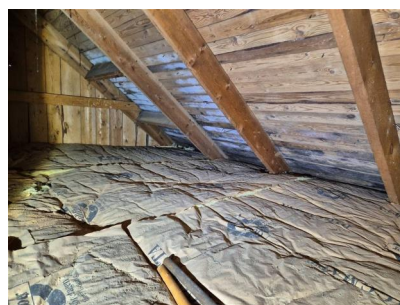
Vid kontroll av vinden har fuktvärden under kritisk fuktnivå för mikrobiell tillväxt uppmätts, dock förekommer påväxt på underlagstaket.

Det finns risk för mikrobiell tillväxt om den relativa fuktigheten (RF) i den omgivande luften är över 75 %. I furuvirke motsvarar det en fuktkvot (FK) på 17 %. Fuktkvoten i underlagstak/takbjälkar uppmättes till ca 13 %.

Påväxt på underlagstak i vindsutrymmen är mycket vanligt förekommande och ett tecken på att vinden har tillförts eller tillförs fukt inifrån bostaden. Observera att besiktning av bostadens ventilationssystem inte har ingått i uppdraget.

För att komma tillrätta med detta kan fukttillförseln inifrån bostaden behöva minskas. Det kan göras genom att ventilationen i bostaden förbättras samt att eventuella otätheter i vindsbjälklaget (tak-/väggvinklar, taklucka med mera) tätas. Läs Anticimex faktablad om oppvärmda vindsutrymmen för tips och råd.

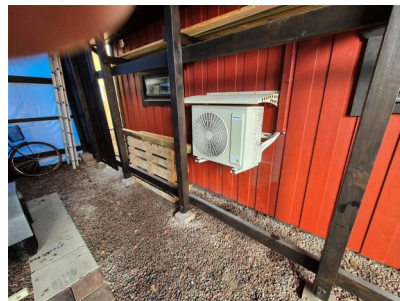
Vissa utedelar till luftvärmepumpar skapar mycket kondensvatten som hamnar mot underliggande/intilliggande fasad och sockel. Detta kan bidra till ökar fuktbelastning.

Om så är fallet även med denna anläggning bör man se till att leda bort vattnet. Observera att besiktning av byggnadens värmesystem eller värmepumpen inte har ingått i uppdraget.

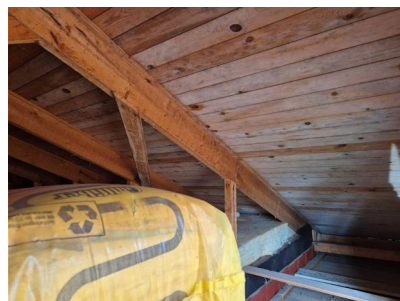
Vissa missfärgningar förekommer på insida yttertak även i garaget. Något som tyder på att vinden tillförs eller har tillförts fukt inifrån garaget genom åren (exempelvis när man kör in en snöig bil). Observera att besiktning av garagets ventilationssystem inte har ingått i uppdraget. Se noteringar under "Vind" på huvudbyggnaden.

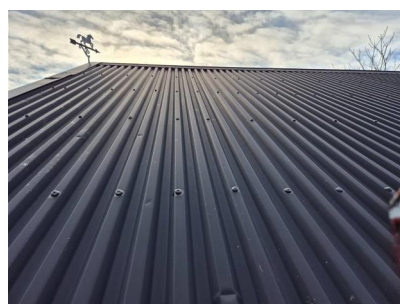
Besiktning av yttertaket har genomförts från anliggande stege. Taket på delar av garaget är efter äldre branschstandard monterad med klockspikar. Vid rörelser i plåtarna är det vanligt att spikarna driver upp vilket kan skapa otäta infästningar. Ha gärna regelbunden översyn på taket för att upptäcka eventuella brister.

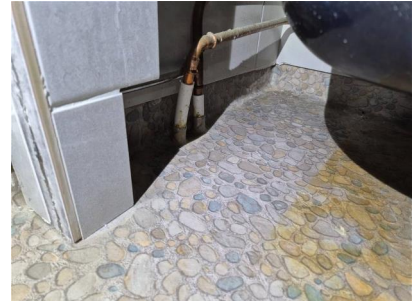
Rör genomföringar finns i golvet vilket är ett avsteg från branschreglerna om våtrummet renoverades efter 2005. Min bedömning är att risken för fuktskador i händelse av utströmmande vatten är liten med tanke på var rören är placerade.

Skulle däremot en skada inträffa på själva rören som leder till en fuktskada, kan det dock innebära att du får en nedsatt eller, i värsta fall, helt utebliven skadeersättning från ditt försäkringsbolag (villahem).

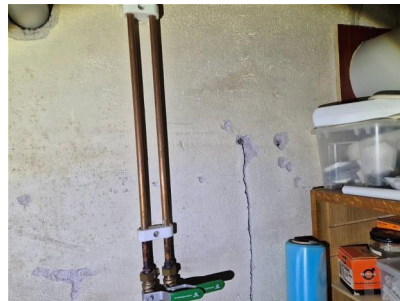
Spricka/or finns i vägg. Dessa bedöms inte ha lett till bakomliggande skador.

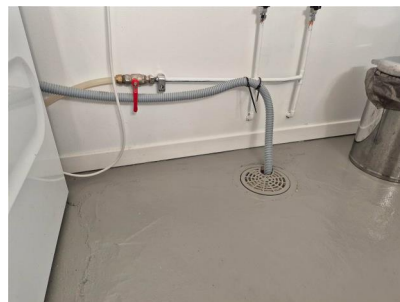
I tvättstugan finns en betongplatta på mark med en äldre gjutjärnsbrunn. Se noteringar under "Allmänt" angående demontering av utreglade väggkonstruktioner.

Rekommendationen är att kontakta en fackman/sakkunnig för att på sikt demontera de utreglade/uppreglade konstruktionerna. Därefter rengörs och uttorkas väggarna. Viktigt att ha värme på i källaren.

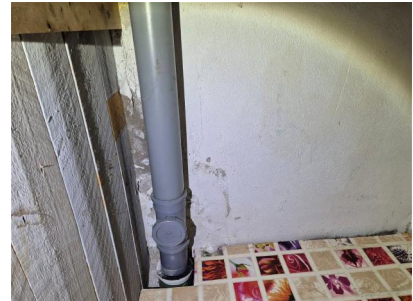
Vid kontroll av yttervägg-konstruktionen i "Kontor/arbetsrum" och i "Hall", uppmättes fuktvärden över kritisk nivå för mikrobiell tillväxt (syll, stående träreglar med mellanliggande isolering, spånskiva). Fuktkvoten i ytterväggar uppmättes till ca 21-24 %.

I matkällaren observerade jag vissa puts- och färgsläpp på källarväggarna. Se noteringar under "Allmänt".

Vid eventuell återställning bör man tänka på att använda material som "andas". Exempelvis putsade väggar som målas med kalk- silicatfärger.
