**Fastighetsuppgifter**

Fastighetsbeteckning  
Östra Dejefors 12:10  
Adress  
Rådjursvägen 3  
66932 Deje

| Uppdragsnummer | S17018 |
| Besiktningsdatum | 2025-11-04 |

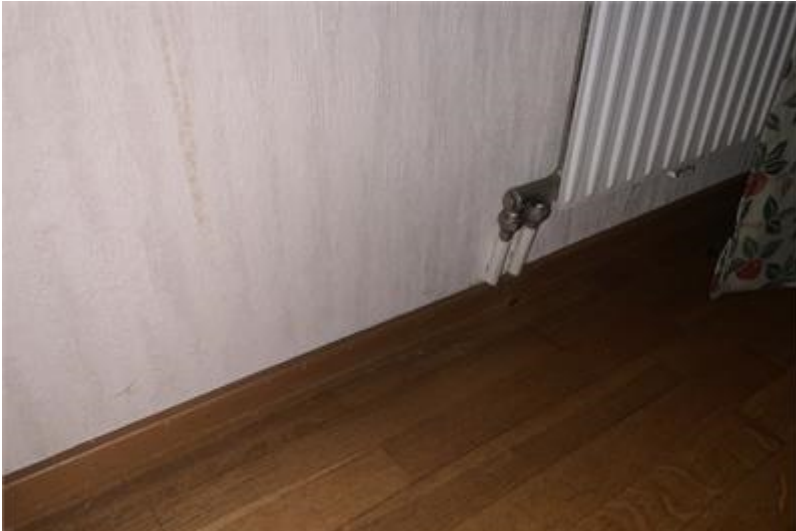
| Byggnadsdel | Yttervägg i vardagsrum |
| Konstruktionsdel | Tträsyll |
| Konstruktionsuppbyggnad | Betong - Drevisolering - Träsyll |

Fuktkvoten i träsyll uppmättes till 12% FK. Det kritiska gränsvärdet för mikrobiell tillväxt brukar anges till ca 17% fuktkvot (FK).

Fuktkvoten är under gränsvärdet för mikrobiell påväxt. Notera att stickprovsmässig undersökning är utförd samt att mätvärden normalt sett kan variera över årstiderna. För att säkert fastställa konstruktionens kondition och fuktstatus måste en mer omfattande undersökning utföras.
