Bobinen 4

Kullins gata 3A

**Besiktningssuppgifter**

Byggnadsbeskrivning
1-plans radhus grundlagd på kryppgrund

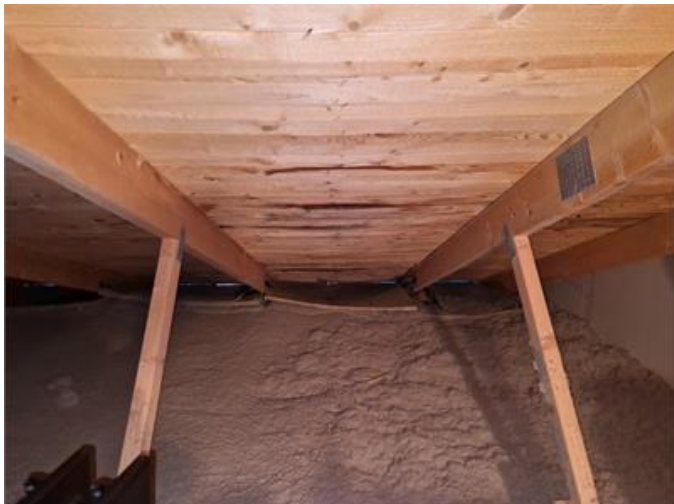
Vy på vind med fuktfläckar på underlagstak

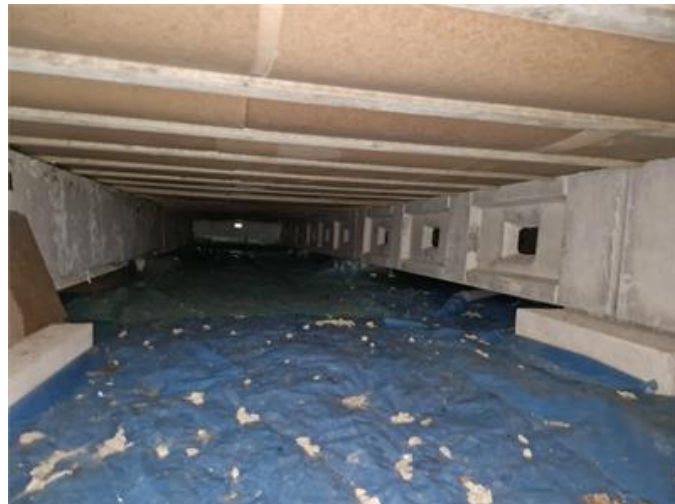
Krypgrund: Krypgrunder är generellt ansett som en riskkonstruktion för fuktskador. På grund av förhöjd fuktstatus, dels orsakad av fuktvandring från marken och dels orsakad av uteluft som släpps in i grunden (främst under den varma tiden av året), kan fuktskador/mikrobiell tillväxt med negativ inverkan på såväl byggnaden som inomhusmiljön uppstå i utrymmet och angränsande konstruktioner. Vidare är det känt att rötskyddsbehandlat virke riskerar att avge en avvikande lukt. Se även bilaga 1.

Vy i krypgrund

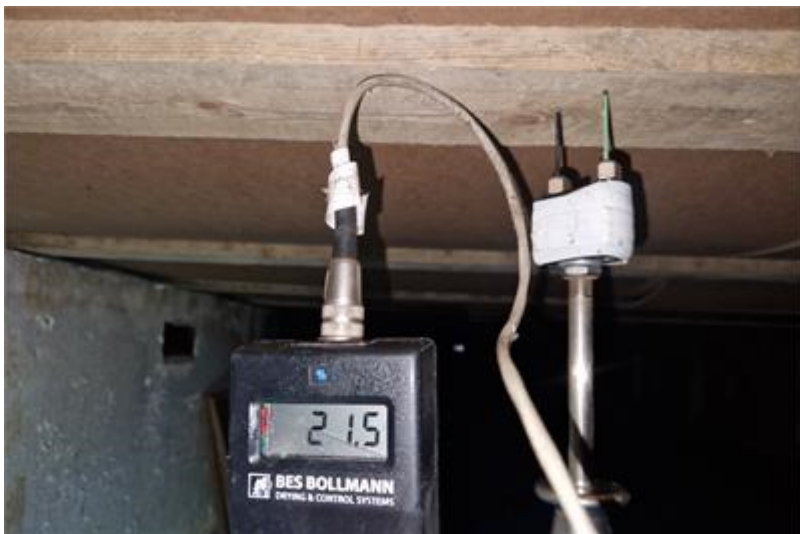
Kontroll av konstruktion utfördes genom stickprovsmässig fuktmätning i trossbottenbrädor. Fuktvärden över gränsvärde för mikrobiell tillväxt uppmättes. Fuktkvoten uppmättes till ca 21-22%. Risk för mikrobiell tillväxt föreligger vid en fuktkvot på 17%

Det rekommenderas att denna besiktning kompletteras med en fördjupad undersökning för att utreda orsaken till samt omfattningen av uppmätt fuktkvot.

Generellt rekommenderas installation av krypgrundsavfuktare (adsorptionsavfuktare) i kombination med eventuella andra åtgärder för att säkerställa ett torrare klimat i utrymmet
