**Fastighetsuppgifter**

Bredgård 1:113

Wrangels Väg 11

**Besiktningsuppgifter**

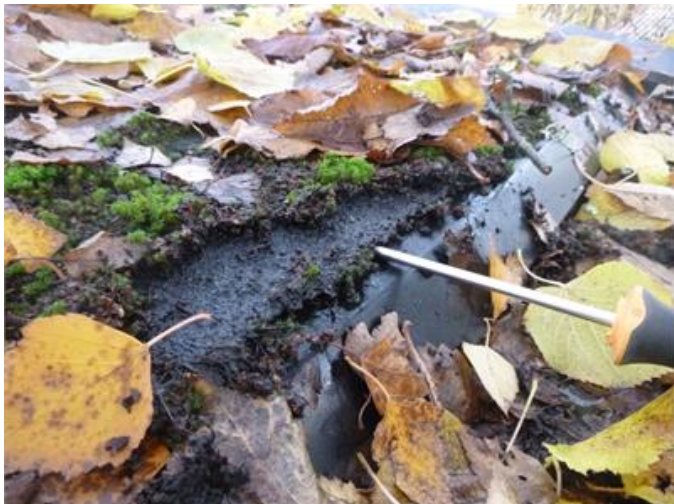
| Besiktningresultat | | | | | |
|---|---|---|---|---|---|
| Uterum | | X | | | Låglutande papptak med mossor samt släppande papp utmed takfoten, se därför info på protokollets näst sista sida pos. 1<br>Stuprör saknas delvis<br>Överbleck saknas delvis<br>Fotplåt mellan panel och trall saknas<br>Spalje/lövstopp saknas utmed sockel<br>Grenverk förekommer ut över tak |

Uterummets tak är mossklätt och släpper utmed fotplåten

Ett plant eller låglutande tak kräver i regel mer underhåll och är svårare att kontrollera än t.ex. ett vanligt sadeltak med inspekterbar vind. Skadorna som uppträder efter läckage eller t.ex. kondensation är ofta missfärgade innertak, rötskadad råspont etc.

Takbeklädnader av papp kräver regelbunden kontroll och underhåll. Takpapp har en förväntad livslängd om ca 20 år medan takduk har ca 30 år eller mer, vilket även gäller beklädnader av plåt.
