Viby 3:3

Bastubacken 11

| Besiktningsföretag | OBM Fuktteknik AB |

| Huset är ett 1-plans mellanliggande radhus med suterrängvåning. | 1978 |

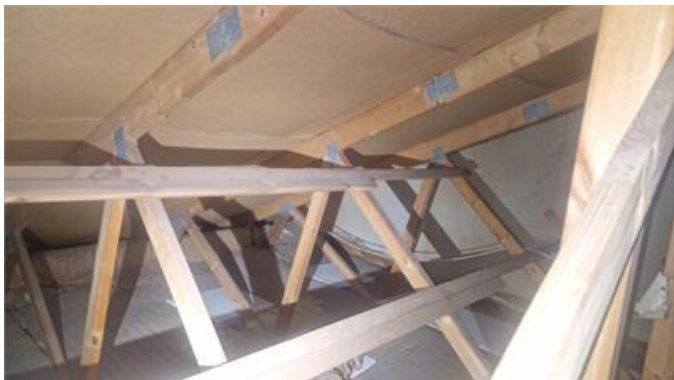
| Besiktningsresultat | | | | | |
|---|---|---|---|---|---|
| | | X | | | -Fuktfäckar förekommer på underlagstak av board, vilket är relativt normalt för konstruktionstypen. Alla fuktfäckar ej åtkomliga för fuktindikering, (Inga förhöjda fuktvärden uppmättes på dem tillgängliga)<br>Takets insida bör regelbundet kontrolleras.<br>-Vinden besiktigad via landgång |

Bilden visar delar av vinden

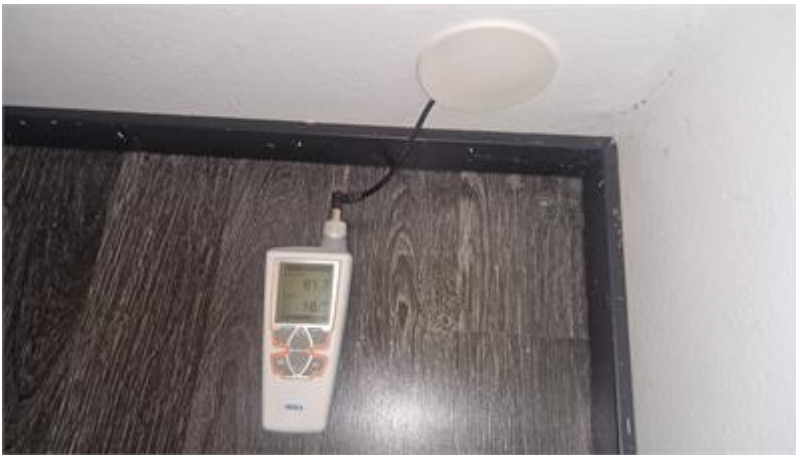
| Konstruktionsdel | Utreglade motfyllda ytterväggar |

Fuktkvoten i träreglar i 2 provhål uppmättes till ca 11-13% och relativ fuktighet i isoleringen till ca 61-63%  
Det kritiska gränsvärdet för mikrobiell tillväxt brukar anges till ca 15-17% fuktkvot (FK) eller ca 70-75% i relativ luftfuktighet (RF).

Notera att stickprovsmässig undersökning är utförd samt att mätvärden normalt sett kan variera över årstiderna. För att säkert fastställa konstruktionens kondition och fuktstatus måste en mer omfattande undersökning utföras.

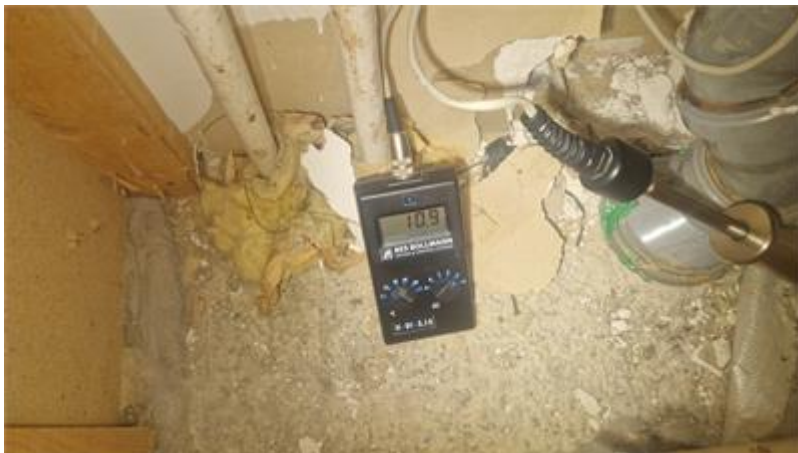
| Konstruktionsdel | Golvkonstruktion |

Fuktkvoten i ytterväggsyllar uppmättes till ca 10-12%

Notera att stickprovsmässig undersökning är utförd samt att mätvärden normalt sett kan variera över årstiderna. För att säkert fastställa konstruktionens kondition och fuktstatus måste en mer omfattande undersökning utföras.
