Vålberg 1:209

Dalvägen 8

| Uppdragsnummer | S17006 |
| Besiktningsdatum | 2025-10-30 |

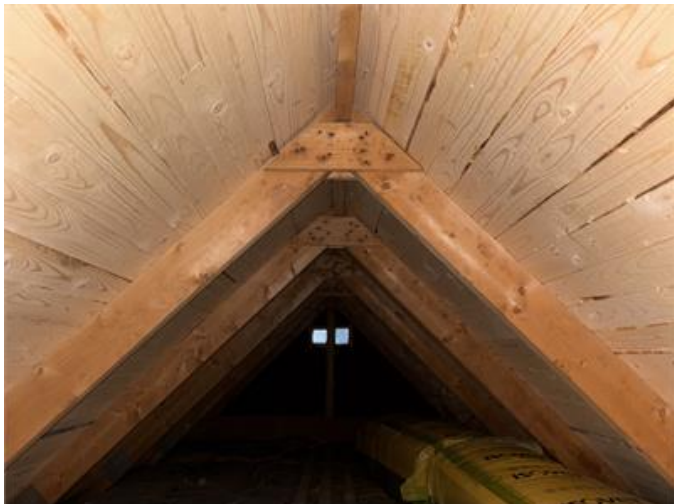
| Besiktningsresultat | | | | | |
|---|---|---|---|---|---|
| Nockvind | | X | | | Besiktigad från landgång. |

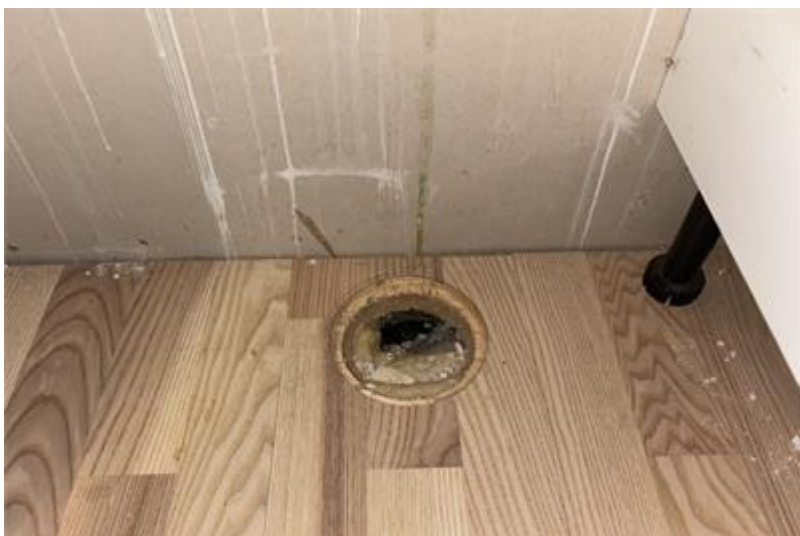
| Byggnadsdel | Uppreglat golv i Kök |

Fuktkvoten i träsyll uppmättes till 14% FK.

Träsyll är av kemiskt behandlat virke.

Det kritiska gränsvärdet för mikrobiell tillväxt brukar anges till ca 17% fuktkvot (FK).

Uppmätt värde ligger under gränsvärdet för mikrobiell påväxt.

För att säkert fastställa konstruktionens kondition och fuktstatus måste en mer omfattande undersökning utföras.
