# Besiktningsprotokoll

Anticimex Försäkringsbesiktning i samarbete med Fastighetsbyrån

| Fastighetsadress:<br>Gärdesvägen 17 | |

| Besiktningsdatum:<br>2025-10-31 | Protokollnummer:<br>69347046 |

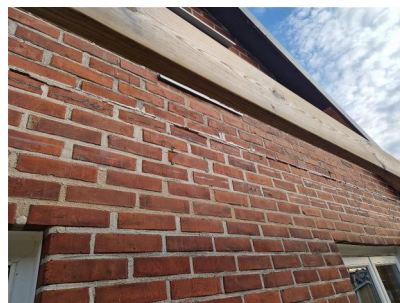
Frostskador och släpp i bruksfogar (främst över fönster/dörrar) förekommer lokalt.

Vi rekommenderar att man kontaktar murare för kontroll och åtgärd.

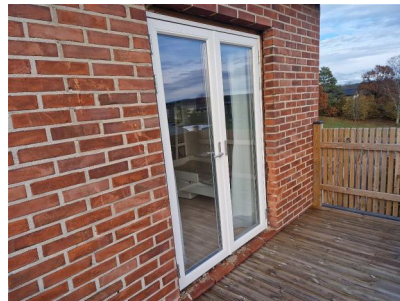
Fönsterbleck och dörrbleck är bristfälliga eller saknas på enstaka fönster och dörrar.

Bristfälliga eller saknade fönster-/dörrbleck medför en ökad risk för att vatten kan rinna in och orsaka fuktrelaterade skador i omkringliggande konstruktioner.

Det noteras även att fönster och dörrar är i behov utav målning/underhåll.

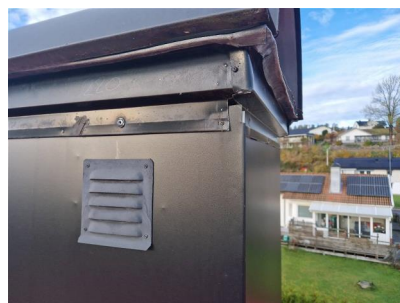
Vid besiktningen noteras att enstakanockpannor inte är ordentligt fastsatta och det förekommer enstaka takpannor som är skadade. Vidare noteras även lokala otätheter i skrotstenens plåtinklädnad. Samt att takfoten är i behov av underhåll/målning.

Detta kan vid kraftig väderlek ha minskad motståndskraft mot att vatten tränger in och orsakar fuktrelaterade skador på underliggande konstruktioner.

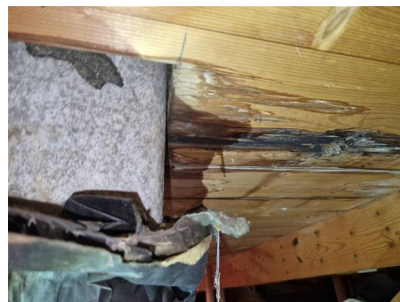
Mikrobiell påväxt finns på underlagstaket.

Den upptäckta mikrobiella påväxten på underlagstaket kan vara ett tecken på att vinden tillförs fukt inifrån bostaden och/eller uteluften.

Det noteras även att det förekommer missfärgningar på underlagstaket. Dessa bedöms ha uppkommit innan tak omläggningen.

Vi rekommenderar en fördjupad undersökning för att bedöma orsak och omfattning.

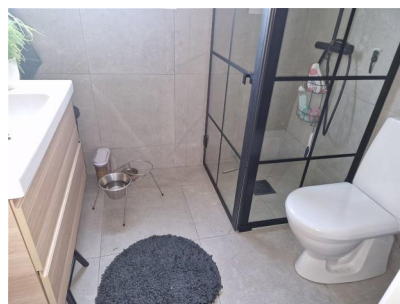
I utrymmet noteras att golvfallet är bristfälligt utför mot golvbrunnen.

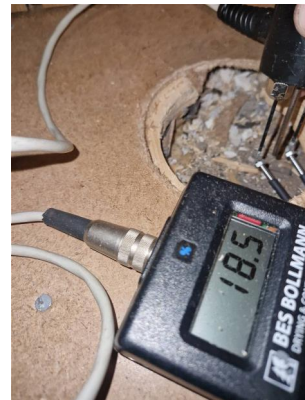
Vid kontroll av konstruktion uppmättes fuktvärden över kritisk nivå för mikrobiell tillväxt och normal lukt upplevdes.

Grundläggningen består av en betongplatta på mark utan underliggande isolering och med ett uppreglat isolerat golv diktat betongen. Denna konstruktion får ofta skador på grund av naturlig fuktvandring. Vid kontroll utav den uppreglade golvkonstruktionen i källarens sovrums uppmättes fuktkvoten till 18.5 % i en golvregel vilket är över gränsvärdet (17%) för mikrobiell tillväxt. Ingen avvikande lukt kunde kännas i provhålet. Vägghkonstruktionen består utav gips/osb på stålreglar. Isolering förekommer i väggen mot garageporten.

Det rekommenderas att de organiska material som har kontakt med källarens grundläggning tas bort och ersätts med en fuktsäker konstruktion för att förhindra mikrobiell tillväxt. I samband med renovering rekommenderas att kringliggande konstruktioner kontrolleras för eventuella följdskador.

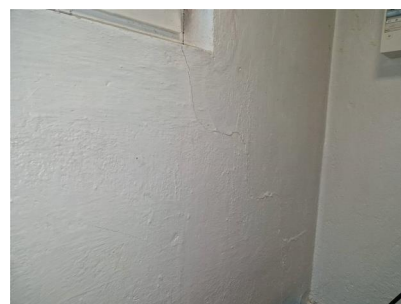
Spricka/or finns i vägg.

Dessa bedöms inte ha lett till bakomliggande skador.

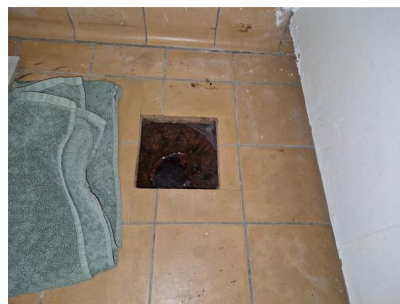
Gjutjärnsbrunnen är rostangripen.

Det finns risk att golvbrunnen rostar sönder med fuktskador som följd. Vid framtida renoveringar rekommenderas att golvbrunnen byts ut samt kringliggande stammar kontrolleras.
