Praktikanten 3

Brunviksvägen 6

| Uppdragsnummer | G35815 |
| Besiktningsdatum | 2025-11-04 |

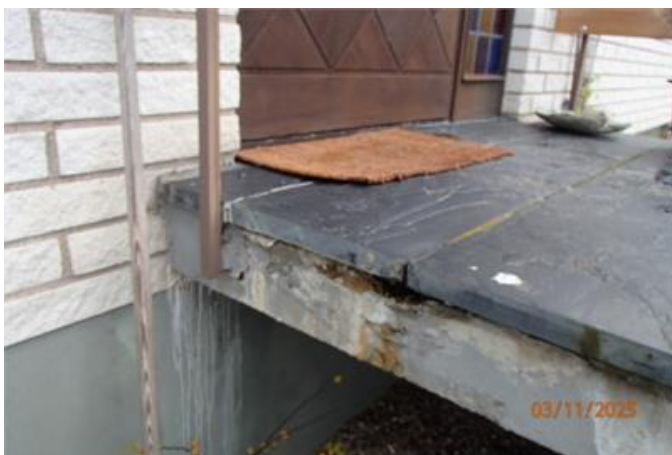
| Besiktningsresultat | | | | | |
|---|---|---|---|---|---|
| Trappa | | X | | | Trappa mot syll utan tätning<br>Skador kan finnas på anslutande konstruktioner vid trappan.<br>Bjälklag i anslutning till trapplan har ofta fuktskador på grund av fuktskydd saknas eller är bristfälligt utfört mellan trappan och bjälklaget. |

Utvändig trappa.

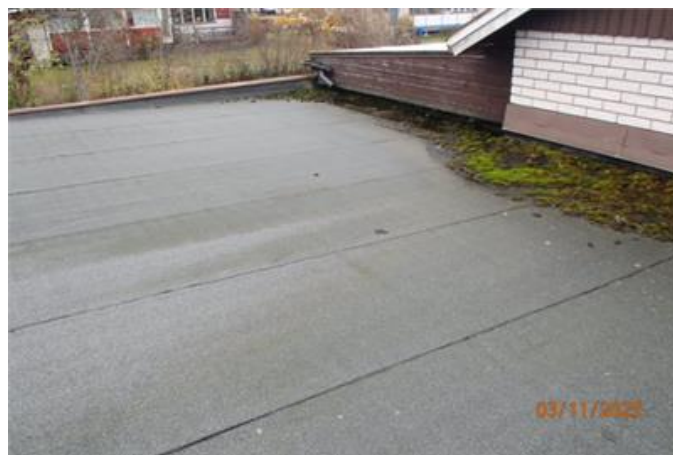
| Besiktningsresultat | | | | | |
|---|---|---|---|---|---|
| Tak | | X | | | Takpappens tekniska livslängd anses vara passerad och det rekommenderas att fackman avgör åtgärdsbehov. |

Papptaket på garaget

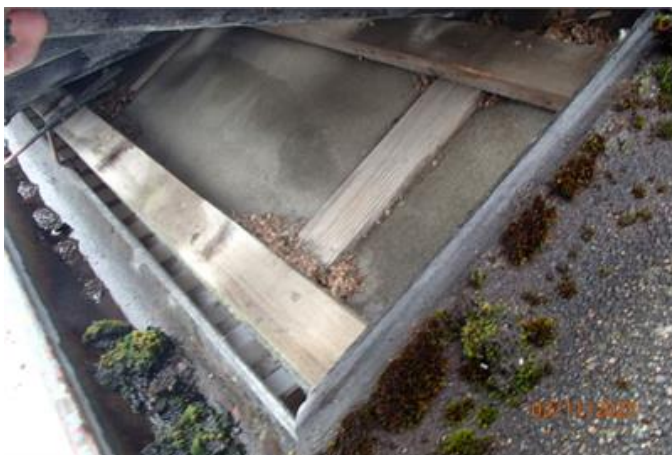
| Besiktningsresultat | | | | | |
|---|---|---|---|---|---|
| Tak | | X | | | Taket har äldre standard och takpappen och takpannornas tekniska livslängd anses vara passerad, se även info på protokollets näst sista sida Pos. 2. |

Underlagspapp i takfot på huset

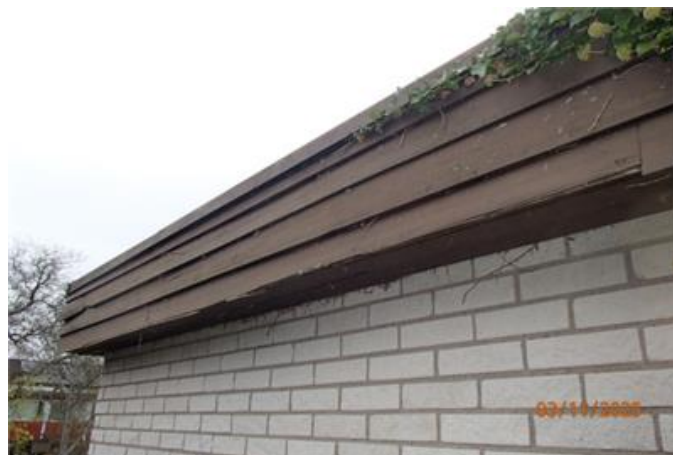
| Besiktningsresultat | | | | | |
|---|---|---|---|---|---|
| Fasader | | | X | | Fasadpanelen på sargen har rötskador på flera platser, skador i bakomvarande konstruktioner kan inte uteslutas, åtgärdsbehov föreligger. |

Rötskador på sargen (Garaget)

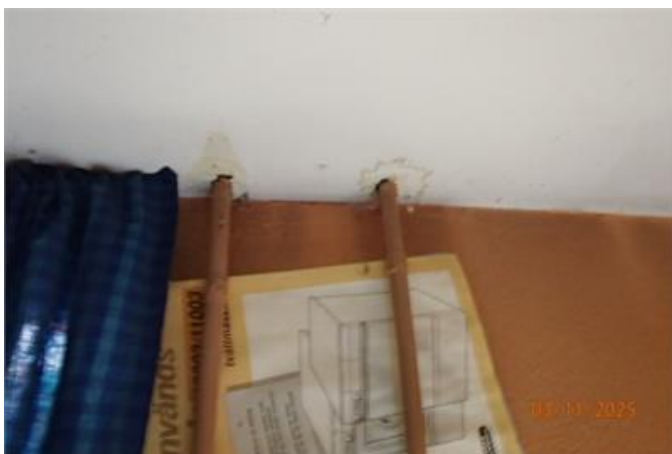
| Besiktningsresultat | | | | | |
|---|---|---|---|---|---|
| | | X | | | Centralvärmerör är rostangripna.<br>Rekommenderar att man tar kontakt med behörig VVs montör för en besiktning av husets värmeanläggning. |

Rost noterades på rör till värmesystemet.

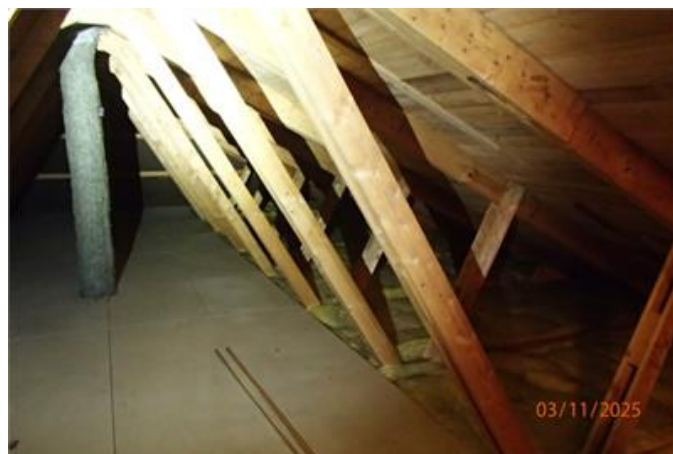
Bild på vinden

| Besiktningsresultat | | | | | |
|---|---|---|---|---|---|
| Vinden | | X | | | Mikrobiell påväxt förekommer på underlagstakets undersida, se kommentar/riskanalys. |

Vinden visar lokala missfärgningar på insidan av yttertaket, men inga tecken på fuktskador eller försämrad hållfasthet i virket har observerats, vilket skulle behöva byte eller förstärkning av konstruktionen. Missfärgningarna orsakas av kondens, som bildas under den kallare delen av året när varm luft från bostadsytan tränger upp till att hitta. En viss mikrobiell påväxt finns i liten omfattning, men den bedöms inte innebära behov av åtgärder.

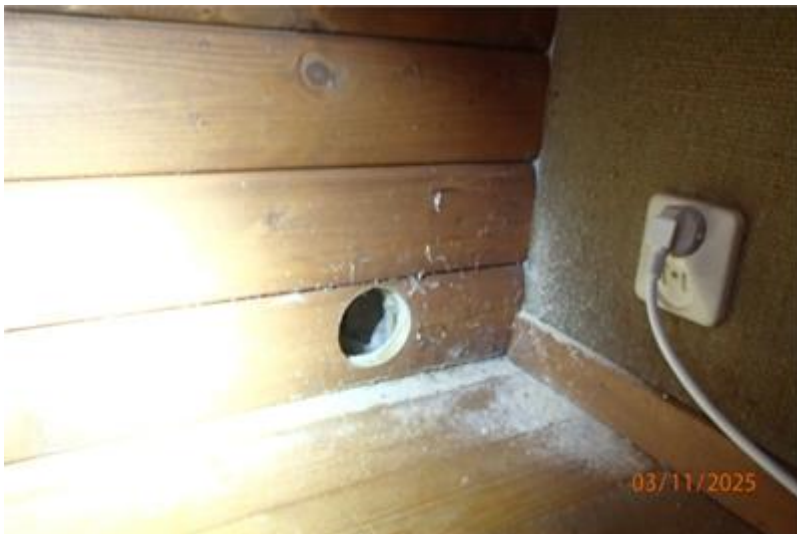
Gillestugan är utrustad med ett uppreglat golv och utreglade väggar. På grund av naturlig fuktpåverkan från marken finns det en risk att den befintliga golv- och väggkonstruktionen kan drabbas av fuktskador, vilket även kan leda till att obehaglig lukt avges. Denna situation kan ytterligare resultera i mikrobiella skador, vilket kan göra att mikrobiell lukt sprids till boendemiljön.

Kontroll av konstruktion utfördes i reglad vägg / golv i gillestugan.  
Fuktkvoten mättes till 17-20%  
Avvikande lukt kändes i provhålet.  
Det kritiska gränsvärdet för mikrobiell tillväxt brukar anges till ca 15-17% fuktkvot (FK).

Notera att stickprovsmässig undersökning är utförd samt att mätvärden normalt sett kan variera över årstiderna. För att säkert fastställa konstruktionens kondition och fuktstatus måste en mer omfattande undersökning utföras.
