# Besiktningsprotokoll

Anticimex Försäkringsbesiktning i samarbete med Fastighetsbyrån

| Fastighetsadress:<br>Vitåvägen 556 | |

| Besiktningsdatum:<br>2025-11-04 | Protokollnummer:<br>69368014 |

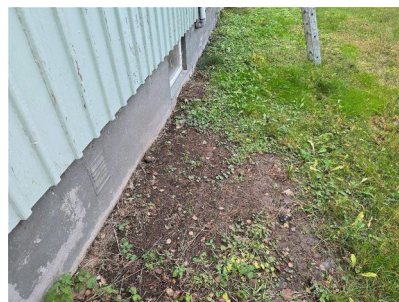
Marken lutar mot källaren runt del av hus.

Detta innebär en ökad fuktbelastning mot grunden vilket i sin tur kan orsaka fuktskador i huset.

Fyll upp med matjord och så gräsmatta.

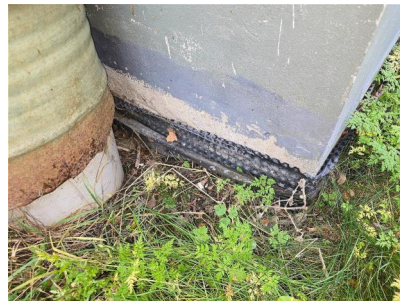
Dropplista saknas fläckvis ovan utvändigt fuktskyddet.

Risk att nederbörd tränger in mellan Platonmatta och sockel.

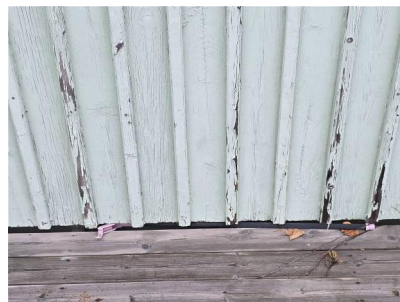
Fasadpanelen och vindskivor är i behov av målning/underhåll.

Fasadbeklädnad och träkonstruktioner där målningsbehov finns riskerar att få fukt- och rötskador på grund av sämre vattenavvisande förmåga. För att öka livslängden på fasadbeklädnaden rekommenderas målning och underhåll.

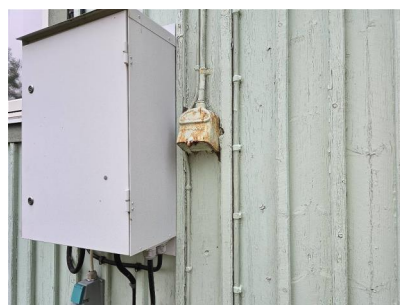
3-fasuttag i metall finns.

Denna typ av uttag tillverkas inte längre då de anses medföra en stor risk för personskada.

Enligt husägare är uttaget troligen urkopplat.

Kontakta en elektriker för kontroll och åtgärd.

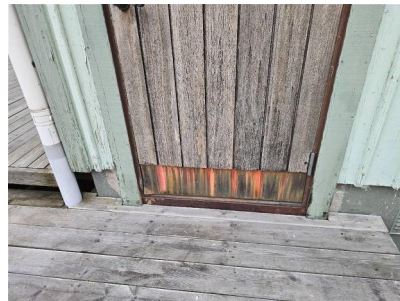
Dörr in till entrehall i behov av målning/underhåll.

- Dörrblad tar i karm.
- Bristfälliga tätningslister.

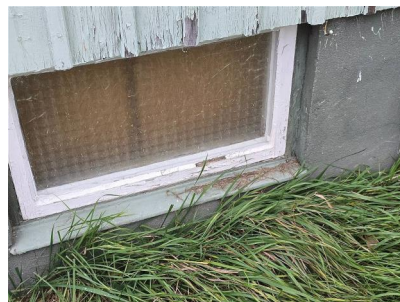
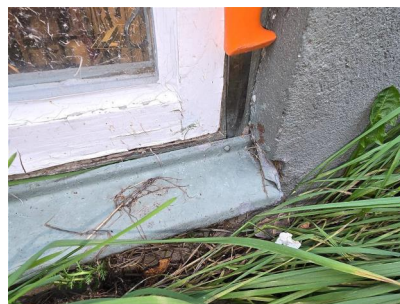
Källarfönster är i behov av målning/underhåll.

- Kitt som lossnat förekommer.
- Färgflag.
- Fönsterbleck otät vid infästning.

För att öka livslängden på fönster rekommenderas målning och underhåll.

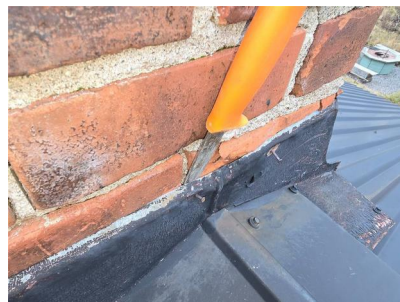
Plåtkrage/beslag runt skorstenen otät mot skorstenen.

Ej utbytt i samband med takrenoveringen.

Detta kan leda till fuktskador i bakomliggande konstruktioner.

Kontakta plåtslagare. Klä in skorstenen med ny plåstos.

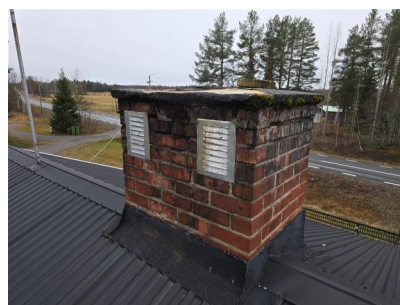
Skorstenen saknar väderskydd.

Väderskydd kan monteras för att skydda mot nederbörd som annars kan orsaka fuktskador och frostsprängning i skorstenen/ murstocken.

Sprickor och vittrade fogar förekommer.

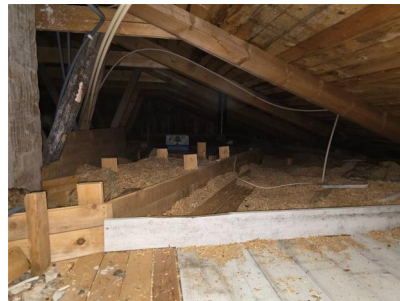
Vid kontroll av vinden uppmättes fuktvärden under kritisk fuktnivå för mikrobiell tillväxt och en normal lukt upplevdes. Fuktkvoten i underlagstak/takbjälkar uppmättes till 10 %.

Några fuktfläckar förekommer på underlagstaket som bedöms vara sedan tiden innan yttertaket lades om (torra vid inspektion).

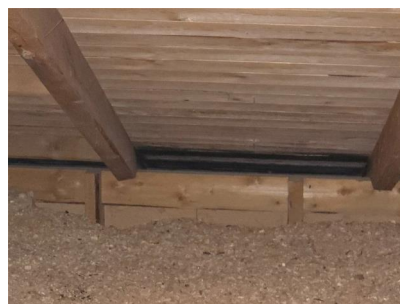
Mindre mängd missfärgningar/mikrobiell påväxt finns på underlagstaket längst ut i takfoten och på insida av gavelspetsar.

Detta kan vara ett tecken på att vinden tillförs fukt inifrån bostaden.

Håll vind under uppsikt vintertid.

För att komma tillrätta med detta kan fukttillförseln inifrån bostaden behöva minskas. Det kan göras genom att ventilationen i bostaden förbättras samt att eventuella otätheter i vindsbjälklaget (tak-/väggvinklar, taklucka med mera) tätas. Läs Anticimex faktablad om uppvärmda vindsutrymmen för tips och råd.

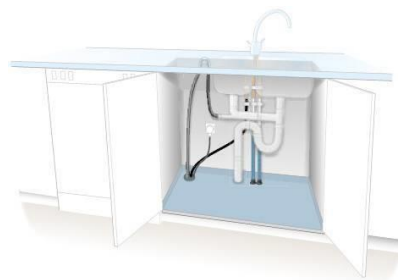
Fuktskydd saknas i diskbänksskåp.

Utan fuktskydd är det svårt att upptäcka läckage från rörledningar. Vatten kan då tränga in i omkringliggande konstruktioner och orsaka fuktskador.

För att upptäcka eventuella läckage, installera ett fuktskydd.

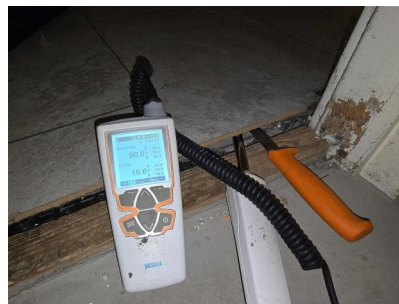
Vid kontroll av golvkonstruktion (allrum, sovrums) uppmättes fuktvärden över kritisk nivå för mikrobiell tillväxt och mikrobiell lukt upplevdes.

Relativa fuktigheten uppmättes under golv till 91%. Damm och skräp på betonggolvet under platonmatta.

Det finns risk för mikrobiell tillväxt om den relativa fuktigheten (RF) i den omgivande luften är över 75 %. I furuvirke motsvarar det en fuktkvot (FK) på 17 %.

I allrum och sovrums förekommer ett passivt ventilerat Platongolv. När dessa golvkonstruktioner inte är mekaniskt ventilerade leder det ofta till skador på grund av naturlig fuktvandring.

Vi rekommenderar en fördjupad undersökning för att bedöma orsak och omfattning. Har man som köpare för avsikt att riva ut golv i sovrums och allrum och ersätta med fukttåligt ytskik (ex filtmatte anpassat för källargolv alternativt målat betonggolv) så är en fördjupad undersökning ej nödvändig.

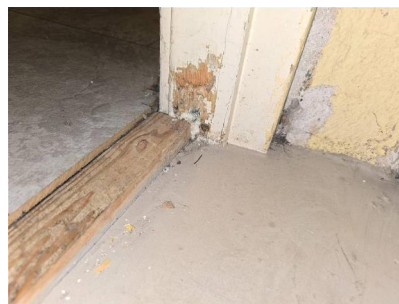
Trädetaljer i kontakt med betonggolv och källarvägg.

Trädetaljer (trösklar, innervägg mm) kan via kapillärkraft bli fuktiga vilket kan leda till fuktskador. Vid misstanke om detta bör dessa delar bytas ut.

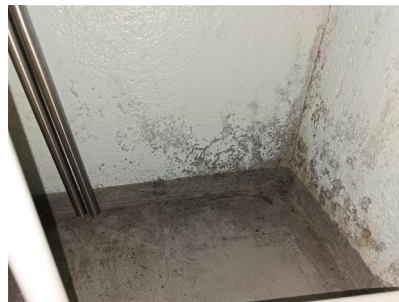
Mikrobiell påväxt förekommer fläckvis på nedre del av betongytterväggarna.

Troligen uppkommit tiden före källaren dränerades om (torrt vid inspektion).

Avlägsna mikrobiellt påväxt mekaniskt (slipa/skrubba alternativt knacka bort puts) från väggar.

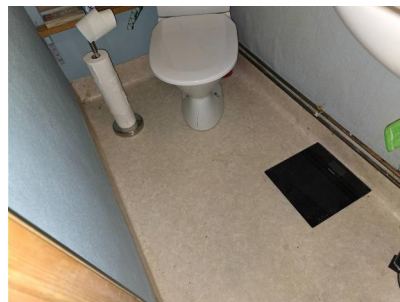
Limmad plastmatta finns på betongplattan.  
som har släppt från underlaget.

Något höga fuktindikationer på del av golvytan.  
Detta bedöms bero på naturlig fuktpåverkan från marken. Täta ytskikt på  
källargolv bör undvikas.

Kontakta golvläggare/våtrumsentreprenör.

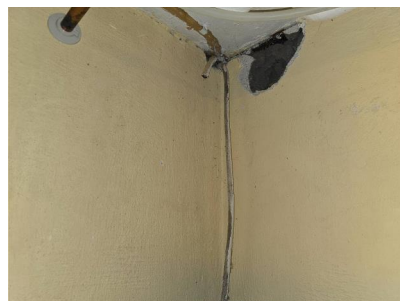
Lösa avklippta elkablar.

Avlägsna.
