# Besiktningsprotokoll

Anticimex Försäkringsbesiktning i samarbete med Fastighetsbyrån

| Fastighetsadress:<br>Västerängsvägen 44 | |

| Besiktningsdatum:<br>2025-11-03 | Protokollnummer:<br>69338159 |

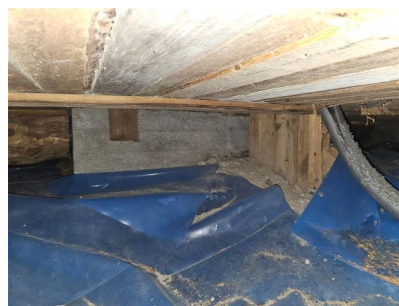
Vid kontroll av konstruktionen i krypgrund uppmättes fuktvärden under kritisk fuktnivå för mikrobiell tillväxt och normal lukt upplevdes.

Observera att det inte går att komma ner i grunden utan den har besiktats från luckan.

Golvbjälklaget ovan den uteluftsventilerade krypgrunden riskerar att drabbas av fuktskador på grund av naturlig fuktpåverkan. Detta kan i sin tur leda till mikrobiella skador (angrepp av mikroorganismer) som kan leda till att mikrobiell lukt sprids till boendemiljön. Fuktkvoten uppmättes till 11 %.

Krypgrund med installerad avfuktare.

I husets krypgrund finns en krypgrundsavfuktare installerad. Syftet med denna installation är att genom avfuktning hålla fuktigheten i krypgrunden på en så låg nivå att ingen tillväxt av mikroorganismer är möjlig. För att detta ska fungera är det viktigt att installationen servas årligen med bland annat filterbyte och kontroll av inställningar så att fuktigheten inte stiger.

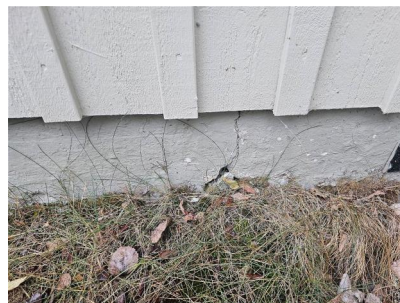
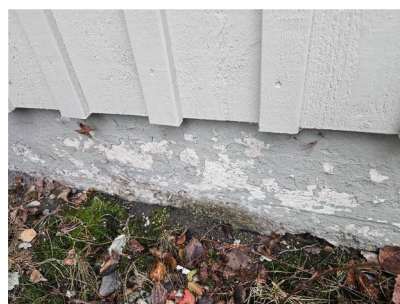
Spricka/färgsläpp finns i sockel.

Dessa bedöms inte ha lett till bakomliggande skador.

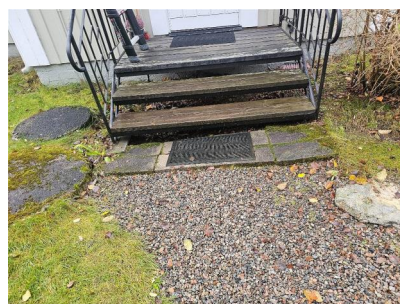
Bron har satt sig och lutar, samt släppt från fasaden.

Bedöms inte lett till några bakomliggande skador.

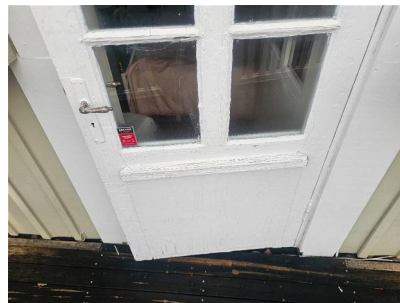
Balkongdörr är i behov av målning/underhåll.

Dörrar där målningsbehov finns riskerar att få fukt- och rötskador på grund av sämre vattenavvisande förmåga.

För att öka livslängden på dörr rekommenderas målning och underhåll.

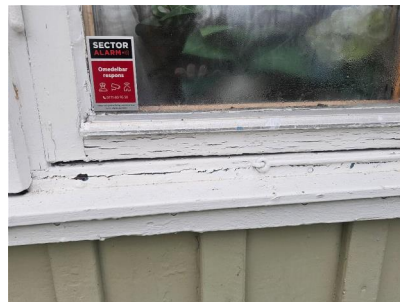
Några fönster är i behov av målning/underhåll.

För att öka livslängden på fönster rekommenderas målning och underhåll.

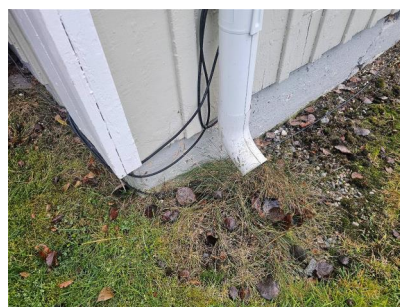
Stuprör avslutas nära husliv.

Stuprör som avslutas intill husliv (ovan mark) kan medföra en ökad fuktbelastning på grundmur/sockel med fuktrelaterade skador som följd.

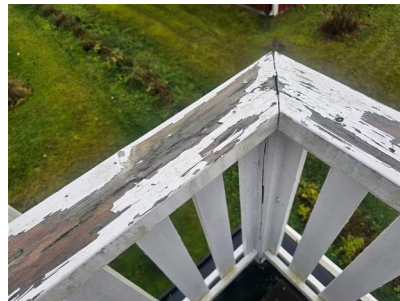
Balkongräcke har färgsläpp och torrsprickor.

Balkongräcke och träkonstruktioner där målningsbehov finns riskerar att få fukt- och rötskador på grund av sämre vattenavvisande förmåga.

För att öka livslängden på balkongräcke rekommenderas målning och underhåll.

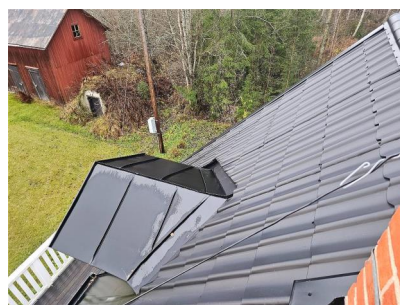
Inget att notera.

Besiktning av yttertaket har genomförts från mark, anliggande steg samt takstege.

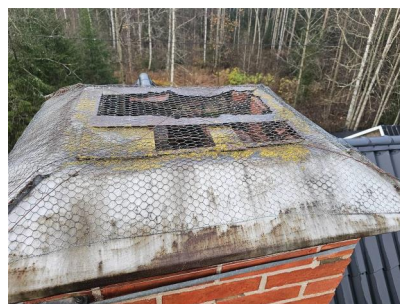
Skorstenen saknar väderskydd.

Väderskydd kan monteras för att skydda mot nederbörd som annars kan orsaka fuktskador och frostsprängning i skorstenen/ murstocken.

Vi rekommenderar att du kontaktar en fackman för att ta reda på hur och om ett väderskydd ska monteras.

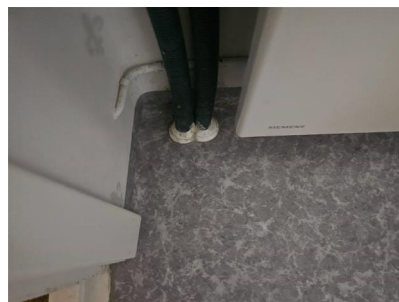
Rör genomföring finns i golv.

Rör genomföringar i golvet medför en ökad risk för att vatten tränger ner i omkringliggande konstruktioner och orsakar fuktskador.

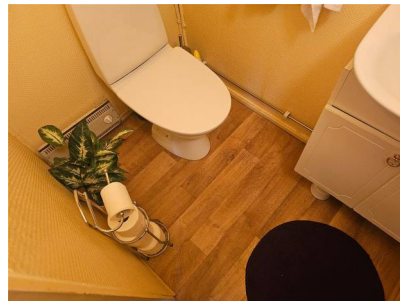
Våtutrymmet har äldre yt-/tätskikt.  
Golvet i utrymmet är inte fuktsäkrat mot väggar och tröskel.

Eftersom funktionen, som innebär att ytskiktet/tätskiktet ska vara vattentätt, kan vara nedsatt finns en ökad risk att vatten tränger igenom ytskiktet/tätskiktet med vattenskador i omkringliggande konstruktioner som följd.

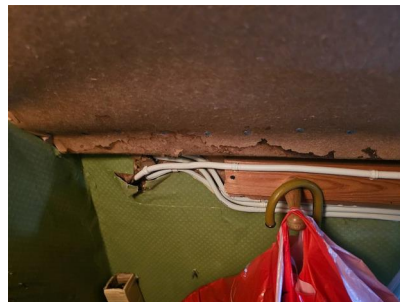
Taket har fuktfläckar.

Bedöms uppkommit innan yttertaket renoverades.
