# Besiktningsprotokoll

Anticimex Försäkringsbesiktning i samarbete med Fastighetsbyrån

| Fastighetsadress:<br>Krassegränd 2 | |

| Besiktningsdatum:<br>2025-10-21 | Protokollnummer:<br>69335220 |

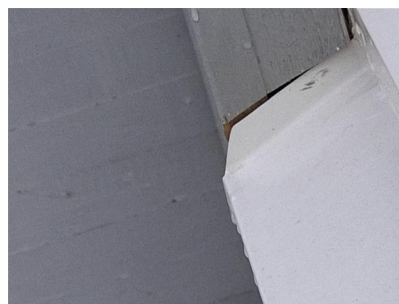
Otätthet noteras vid fönsterbleck vid gaveluppvik i gaveln mot sydost.

Bristen medför ökad risk att vatten kan tränga ner i bakomliggande konstruktion med fuktrelaterade skador som möjlig följd.

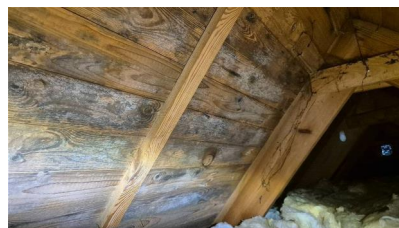
Mikrobiell påväxt finns på underlagstaket.

Den upptäckta mikrobiella påväxten på underlagstaket kan vara ett tecken på att vinden tillförs fukt inifrån bostaden och/eller uteluften.

Vi rekommenderar en fördjupad undersökning för att bedöma orsak och omfattning.

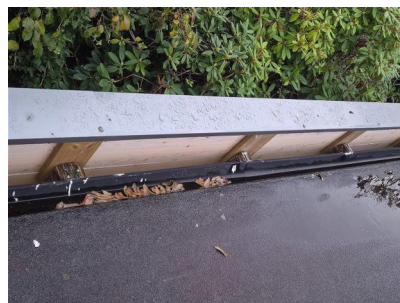
Rötskador noteras i takbjälkar.

För att utreda orsaken till och omfattningen av detta rekommenderas att en fördjupad undersökning utförs.

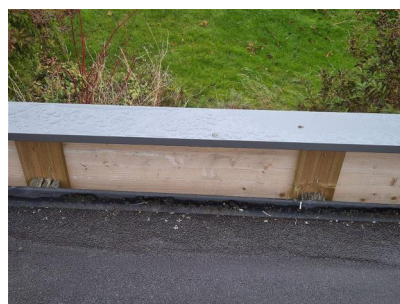
Insidan av taksargen är omålad.

Tejp noteras i övergången mellan vindskiva och krönplåt till taksargen.

Rötskador noteras i fasadpanelen.

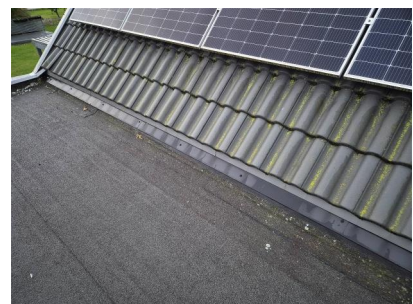
Övergången mellan papp på sadeltaket och garaget går inte att se.

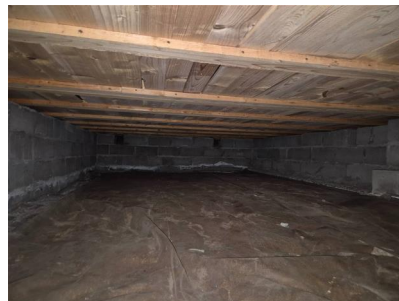
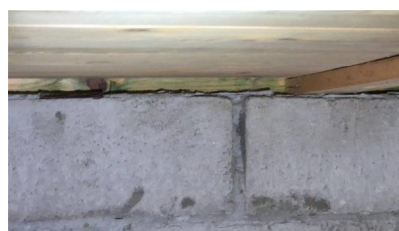
Marken i krypgrunden består av sand. En plastfolie är utlagd ovan sanden. Kondens noteras under plasten. Den rötskyddsbehandlade syllen ligger ovan grundmuren på en remsa av mineralull. Vid fuktkvotsmätning i träkonstruktioner uppmäts en fuktkvot på 15-16,5%. Ingen avvikande lukt upplevs i krypgrunden. Salt/kalkutfällningar noteras i nederkant av grundmuren.

Uteluftsventilerade krypgrunder med bjälklag av organiskt material riskerar på grund av naturlig fuktpåverkan att drabbas av fuktskador som kan resultera i mikrobiella skador (angrepp av mikroorganismer) och i värsta fall rötskyddsskador.

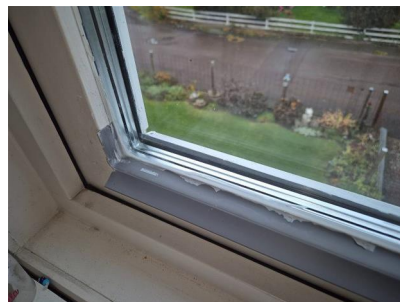
List är monterad mot fönsterbågen för att skydda fönsterbågen mot kondens.

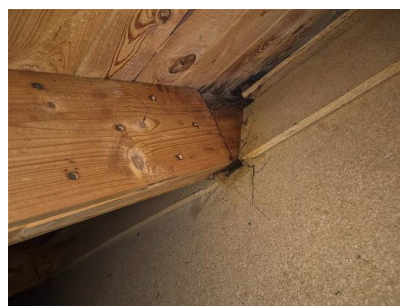
Mikrobiell påväxt noteras lokalt på underlagstaket.

Se vidare under "Utvändigt/Vind".
