**Fastighetsuppgifter**

Slättevalla 28:5

Slättevalla Sörgården 4

| Besiktningsdatum | 2025-11-04 |

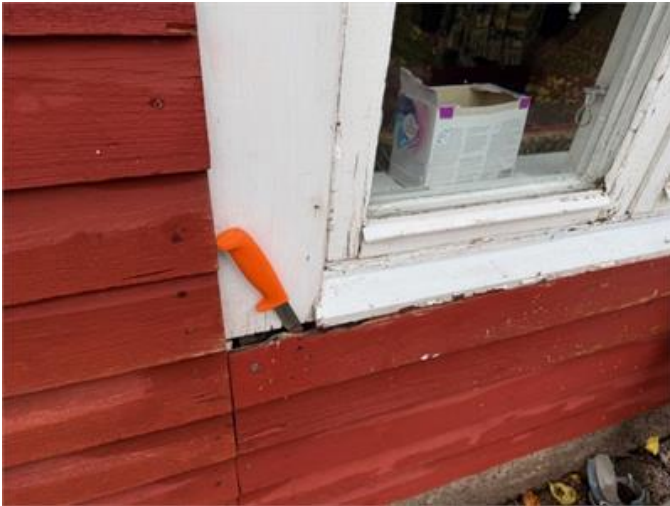
| Besiktningsresultat | | | | | |
|---|---|---|---|---|---|
| Fönster | | | x | | Flera fönster har underhållsbehov samt rötskador förekommer, vissa fönster är i behov av byte. Sprickor noterades i vissa fönsterrutor. Otätheter förekommer mellan fönster och fasad, vilket har lett till att nederbörd har trängt in i bakomliggande konstruktioner (se exempelbild pos 1). |

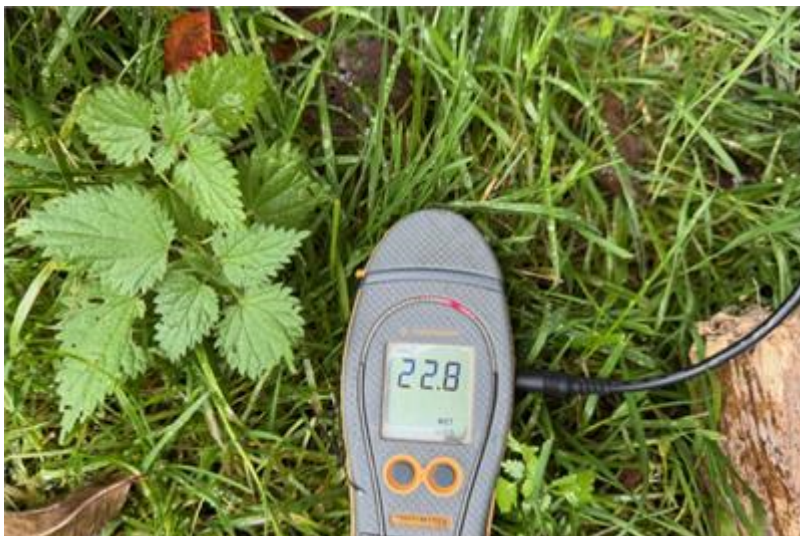
Grunden saknar inspektionslucka och har endast besiktigats genom ventiler i grundmuren.  
Fuktkvoten i bjälklagets undersida uppmättes till 23% genom ventil i grundmuren.  
Det kritiska gränsvärdet för mikrobiell tillväxt brukar anges till ca 15-17% fuktkvot (FK).

kontrollen visar på att åtgärdsbehov föreligger. Observera att grunden saknar inpektionslucka och anses ej vara  
krypbar även om lucka tas upp.

Notera att stickprovsmässig undersökning är utförd samt att mätvärden normalt sett kan variera över årstiderna.  
För att säkert fastställa konstruktionens kondition och fuktstatus måste en mer omfattande undersökning utföras.
