Besiktningssprotokoll

Anticimex Försäkringsbesiktning i samarbete med Fastighetsbyrån

Fastighetsbeteckning: Toresunds-Sundby 1:72	
Fastighetsadress: Sundby Hagväg 11	
Postnummer: 645 61	Ort: Stallarholmen

Besiktningdatum: 2025-11-04	Protokollnummer: 69368504
Temperatur: 8 °C	Väderlek: Duggregn
Tekniker: Urban Pettersson	
E-post: urban.pettersson@anticimex.se	
Kontor: Eskilstuna	
Närvarande: Huset är besiktigt utan säljare eller mäklare närvarande.

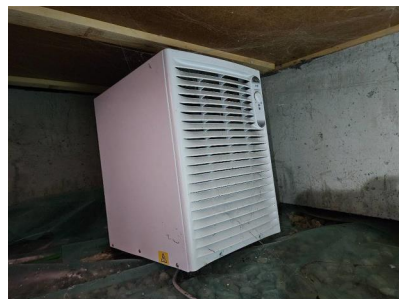
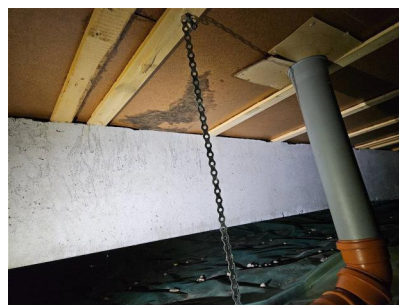
På vägg i duschzonen indikerades förhöjda fuktvärden vilket bör utredas vidare då huset stått obebott en tid. Under utrymmet i krypgrunden konstaterades också att fläckar/missfärgningar finns på trossbottensskivor.

Utvändigt / Krypgrund

Fläckar/missfärgningar förekommer lokalt i anslutning till avloppsrör.

Med anledning av de fläckar som noterades på trossbottensnivå samt den förhöjda fuktindikationen som indikerades på vägg i duschzon rekommenderas att en fördjupad undersökning genomförs för att reda ut orsaken till de fläckar som noterades samt den förhöjda fuktindikationen. Aktuellt försäkringsbolag för fastigheten bör även kontaktas för att reda ut om detta är en ersättningsbar skada.

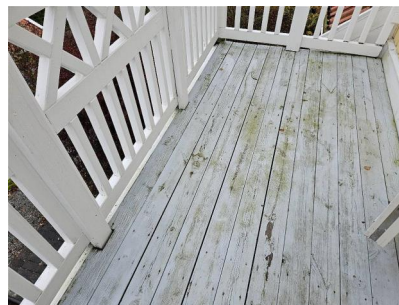
Utvändigt / Balkong

Taket under terrass kunde inte besiktas då trallen döljer takets yta.

Vi rekommenderas att trätrallen demonteras så att en kompletterande besiktning kan utföras.

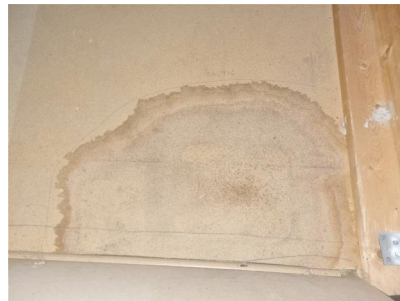
Utvändigt / Sidovind mot baksidan

Fläck finns i golvspånskiva, denna bedöms vara äldre och fuktindikerades utan anmärkning.

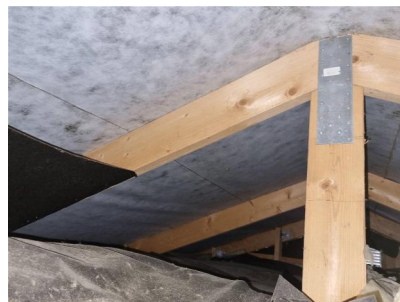
Utvändigt / Vind

Vid kontroll av vinden uppmättes fuktvärden under kritisk fuktnivå för mikrobiell tillväxt och en normal lukt upplevdes.

Fuktkvoten i underlagstak/takbjälkar uppmättes till 9%.

Observera att vinden endast är besiktigad i anslutning till lucka då utrymmet ej är krypbart.

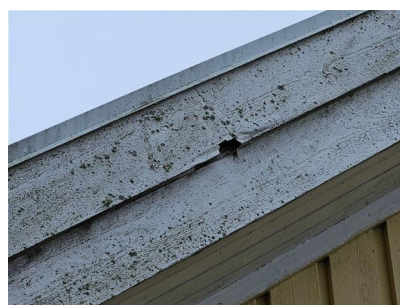
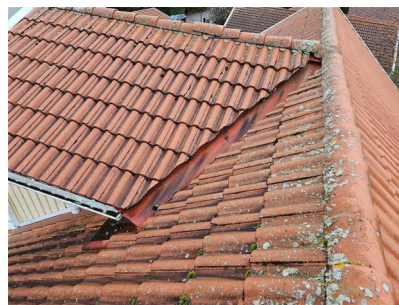
Utvändigt / Tak

Smärre mosspåväxt finns på takpannor och lokala rötskador finns i vindskivor, detta bedöms ej ha lett till några följdskador.

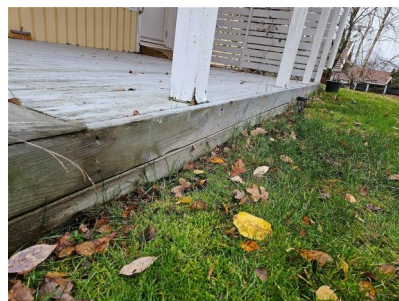
Utvändigt / Altan

Altanen ligger i anslutning till mark och mindre rötskador förekommer.

Träkonstruktioner som står i anslutning till mark löper större risk att drabbas av fukt/rötskador.

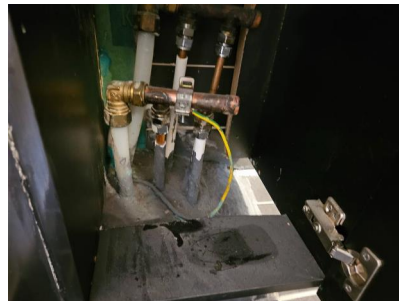
Entréplan / Dusch/Toalett

Vid fuktindikering i duschzon indikerades förhöjda fuktvärden och rörgenomföringar finns i golv.

Se text: Utvändigt/krypgrund.

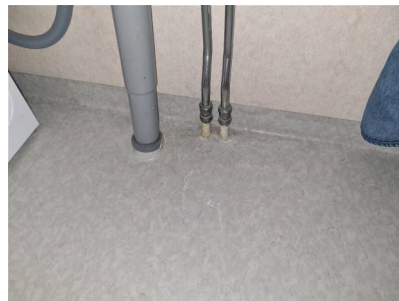
Entréplan / Tvättstuga

Rör genomföring finns i golv.

Rör genomföringar i golvet medför en ökad risk för att vatten tränger ner i omkringliggande konstruktioner och orsakar fuktskador.

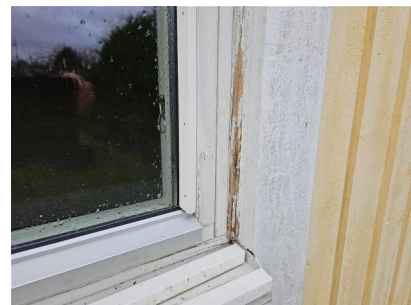
Utvändigt / Fönster

Torrspäckor/färgsläpp finns på fönster.

Dessa bedöms inte ha lett till bakomliggande skador.

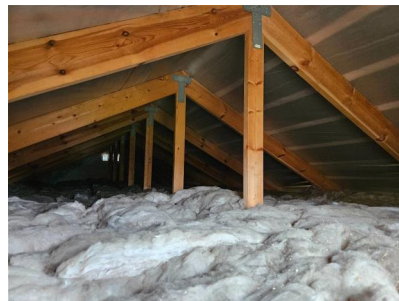
Utvändigt / Vind

Vinden är besiktigad från lucka då landgångar saknas ovan isoleringen.
