# Besiktningsprotokoll

Anticimex Försäkringsbesiktning i samarbete med Fastighetsbyrån

| Fastighetsbeteckning:<br>Kvisten 10 | |
| Fastighetsadress:<br>Skutskärsvägen 14 | |

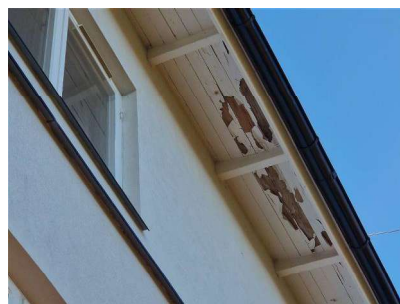
Takfotspanel noteras med färgsläpp och har underhållsbehov.
