# Besiktningsprotokoll

Anticimex Försäkringsbesiktning i samarbete med Fastighetsbyrån

| Fastighetsbeteckning:<br>Forsa Bruk 1:74 | |

| Besiktningsdatum:<br>2025-10-31 | Protokollnummer:<br>69354545 |

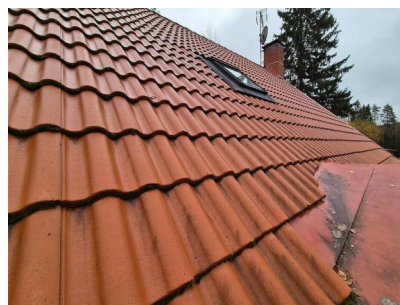
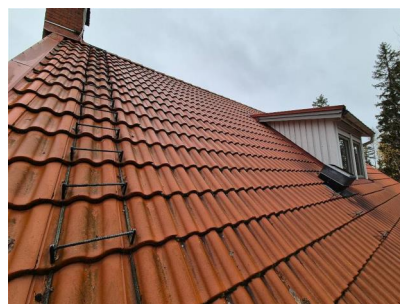
Inget att notera.

Taket är besiktat från takstegen och från stege uppställd mot takfoten.

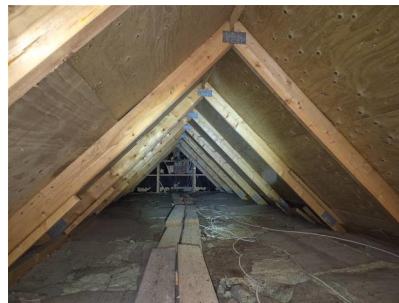
### Utvändigt / Vind

Missfärgningar finns på underlagstaket som bedöms vara äldre.

Vid kontroll av vinden uppmättes fuktvärden under kritisk fuktnivå för mikrobiell tillväxt och en normal lukt upplevdes.

Fuktkvoten i underlagstak/takbjälkar uppmättes vid besiktningstillfället till 10 % (Gränsvärde 17%).

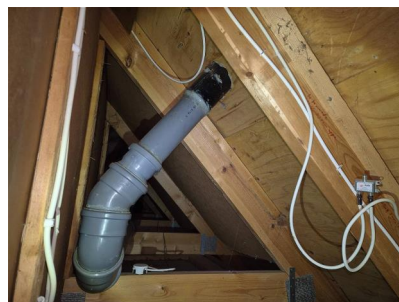
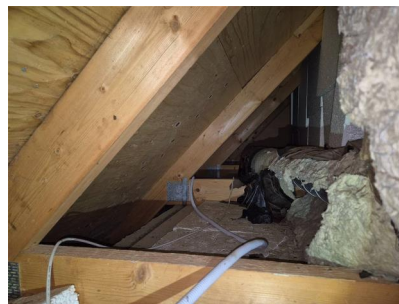
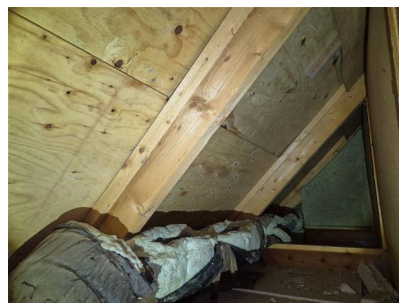
### Utvändigt / Sidovindar 1-3

Inget att notera.

Vid kontroll av vinden uppmättes fuktvärden under kritisk fuktnivå för mikrobiell tillväxt och en normal lukt upplevdes.

Fuktkvoten i underlagstak/takbjälkar uppmättes vid besiktningstillfället till 10 % (Gränsvärde 17%).

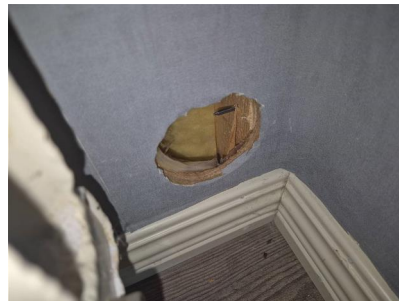
### Entréplan / Sovrum 1

Vid kontroll av väggssyllar uppmättes fuktvärden under kritisk nivå för mikrobiell tillväxt och normal lukt upplevdes.

Fuktkvoten uppmättes till 11% i ytterväggssyll.

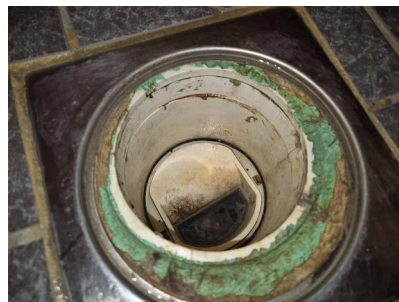
### Entréplan / Dusch/Toalett

Förhöjningsring finns i golvbrunnen som är av äldre standard. Golvfall endast lokalt duschen. Rör genomföring finns i golv.

Förhöjningsringen i golvbrunnen är en riskkonstruktion eftersom det ofta förekommer otätheter mellan förhöjningsringen och brunnen. Detta kan i sin tur leda till fuktskador i omkringliggande konstruktioner. Även rör genomföringar innebär en läckagerisk.

Normala fuktvärden indikerades mot klinker/kakel.

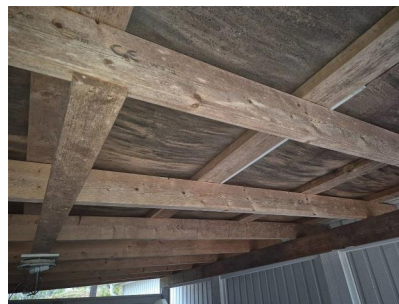
#### Utvändigt / Carport

Missfärgningar finns i carportens underlagstak.

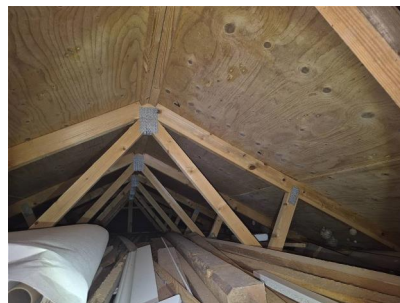
### Utvändigt / Vind

Inget att notera.

Vid kontroll av vinden uppmättes fuktvärden under kritisk fuktnivå för mikrobiell tillväxt och en normal lukt upplevdes.

Fuktkvoten i underlagstak/takbjälkar uppmättes vid besiktningstillfället till 16 % (Gränsvärde 17%).

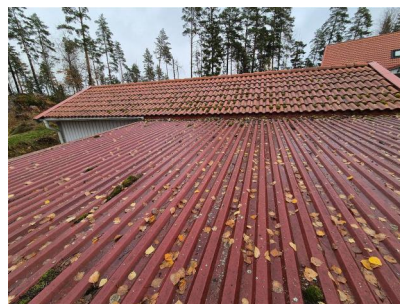
### Utvändigt / Tak

Inget att notera.
