Dokumentet 8

Blomstervägen 5

| Uppdragsnummer | A34852 |
| Besiktningsdatum | 2025-11-05 |

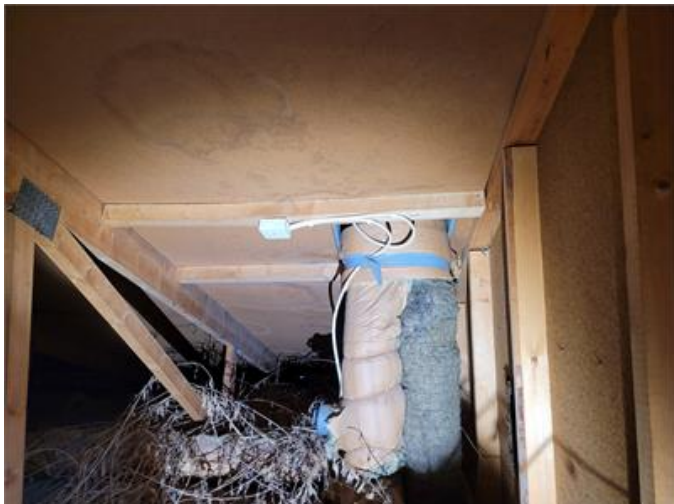
| Besiktningsresultat | | | | | |
|---|---|---|---|---|---|
| Vind | | X | | | Fuktfläckar förekommer på underlagstak av board, vilket är relativt normalt för konstruktionstypen. Takets insida bör regelbundet kontrolleras. Se bild. |

Fuktfläckar på underlagstak av board.

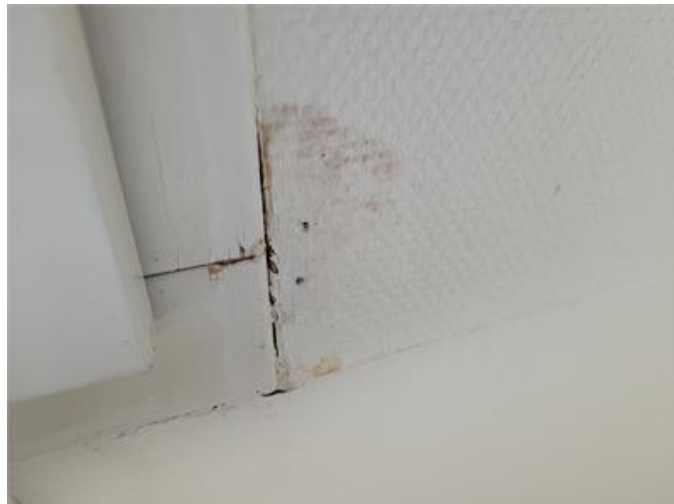
| Besiktningsresultat | | | | | |
|---|---|---|---|---|---|
| Vardagsrum | | X | | | - Spår från fukt förekommer och invid fönster & dörr. Fuktindikering har utförts stickprovsmässigt utan att några förhöjda fuktindikationer erhållits. Bör kontrolleras regelbundet. Se bilder.<br>- Röttskadade fönster noterades, bör bytas/renoveras. |

Fuktfläck invid fönster

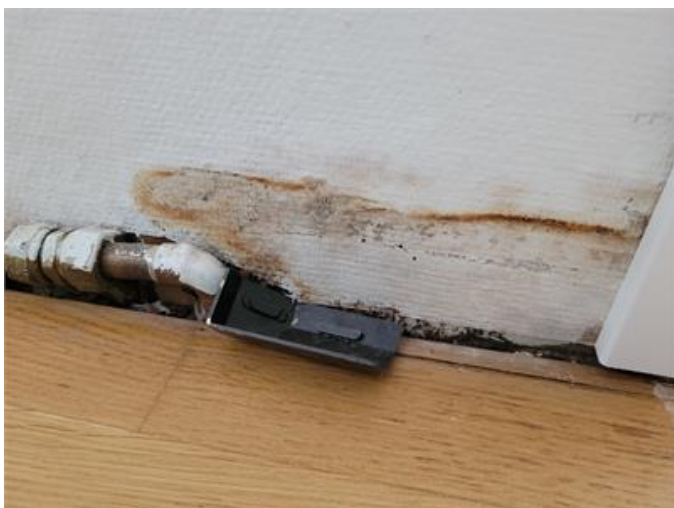
Fuktfläck invid dörr
