**Fastighetsuppgifter**

Tussilagon 13

Tussilagostigen 2

| Uppdragsnummer | A34029 |

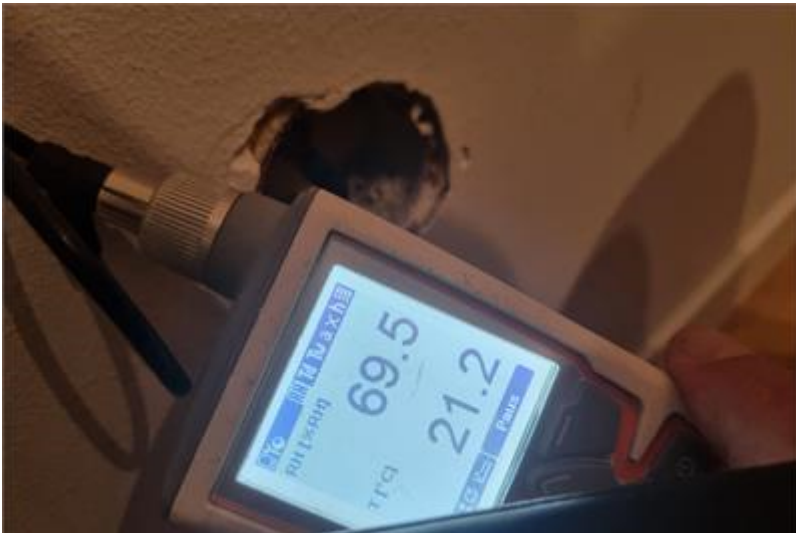
**Utreglade väggar:** Det förekommer utreglade väggar innanför motfyllda ytterväggar, vilket betecknas som en riskkonstruktion med avseende på fukt- och mikrobiella skador. För att säkert fastställa väggkonstruktionernas kondition och utförande krävs alltid en fortsatt teknisk undersökning. Se även info i Pos 7 samt i bilaga för utförd kontroll.

| Byggnadsdel | Utreglad vägg |
| Konstruktionsdel | Sovrum |

I konstruktionen uppmättes en relativ fuktighet (RF) på ca 70%. Det kritiska gränsvärdet för mikrobiell tillväxt brukar anges till ca 70-75% relativ fuktighet (RF).

Åtgärder bör övervägas, exempelvis med att ersätta befintlig konstruktion med en ventilerad konstruktion.. Se även info om fuktisolering och dränering.

Notera att stickprovsmässig undersökning är utförd samt att mätvärden normalt sett kan variera över årstiderna. För att säkert fastställa konstruktionens kondition och fuktstatus måste en mer omfattande undersökning utföras.
