# Besiktningsprotokoll

Anticimex Försäkringsbesiktning i samarbete med Fastighetsbyrån

| Fastighetsadress:<br>Lodgatan 8 | |

| Besiktningsdatum:<br>2025-10-31 | Protokollnummer:<br>69349463 |

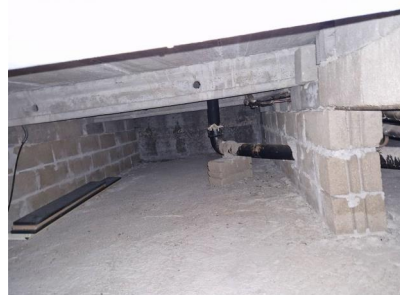
Krypgrund med betongbjälklag och ovanliggande flytande golv.

Fuktkvoten uppmättes till 12% i trädetaljer runt inspektionslucka.  
Gränsen för mikrobiell tillväxt föreligger vid 17%.

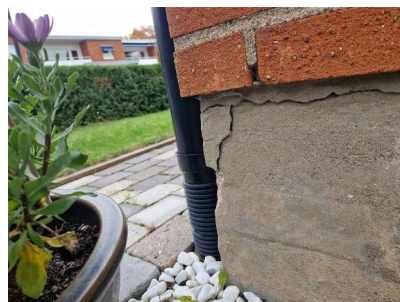
Sprickor och släpp finns i sockel.

Dessa bedöms inte ha lett till bakomliggande skador.

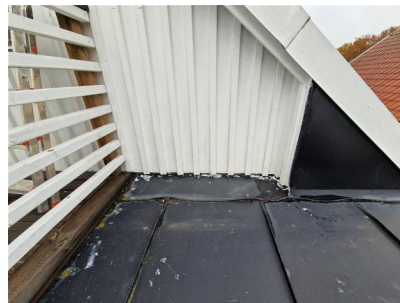
Fasadbeklädnaden har färgsläpp och torrsprickor, främst södersida.

Fasadbeklädnad och träkonstruktioner där målningsbehov finns riskerar att få fukt- och rötskador på grund av sämre vattenavvisande förmåga.

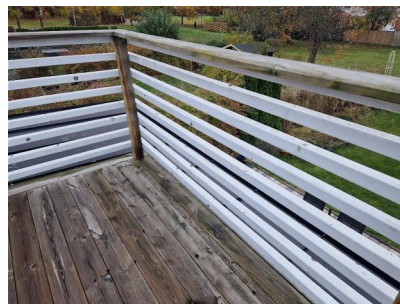
Balkongräcke har mindre färgsläpp och torrsprickor.

Rekommenderar målning och underhåll.

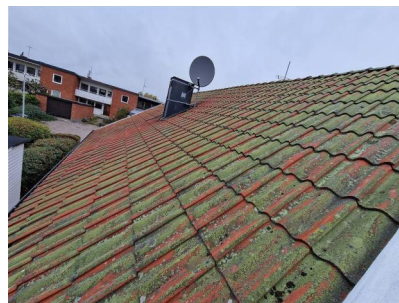
Tak besiktigat från balkong och mark.

Yttertaket är äldre.

Några takpannor ligger inte dikt an underlaget.

Takpannor, plåtdetaljer och underlagspapp har enligt vår bedömning en begränsad livslängd. Eftersom husets taktäckning är äldre har det ett minskat motstånd mot vatteninträngning. Detta i sin tur kan leda till fuktskador på träläkt och vidare ner i underliggande konstruktioner.

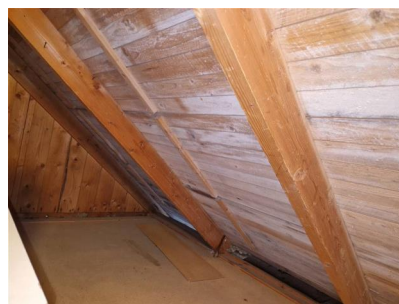
Mikrobiell påväxt finns på underlagstaket.

Detta kan vara ett tecken på att vinden tillförs fukt inifrån bostaden.

Fuktkvoten uppmättes till 14% i underlagstak.  
Gränsen för mikrobiell tillväxt föreligger vid 17%.

För att komma tillrätta med detta kan fukttillförseln inifrån bostaden behöva minskas. Det kan göras genom att ventilationen i bostaden förbättras samt att eventuella otätheter i vindsbjälklaget (tak-/väggvinklar, taklucka med mera) tätas. Läs Anticimex faktablad om uppvärmda vindsutrymmen för tips och råd.

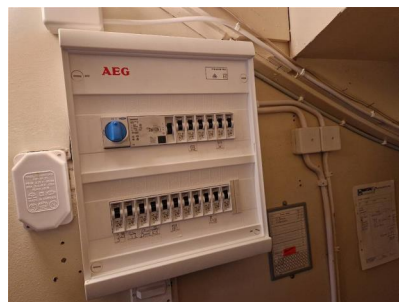
Jordfelsbrytare finns installerad vid el-centralen.

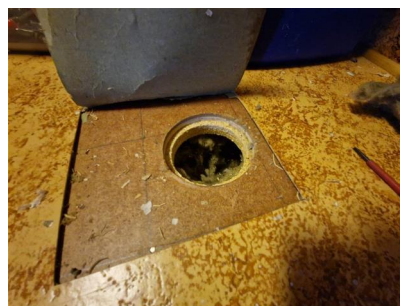
Golvkonstruktionen i förråd är uppbyggt med betongplatta på mark och uppreglat och isolerat golv.

Befintlig golvkonstruktion och eventuella väggssyllar riskerar att drabbas av fuktskador på grund av naturlig fuktpåverkan. Detta i sin tur kan leda till mikrobiella skador (angrepp av mikroorganismer) som kan resultera i att mikrobiell lukt sprids till boendemiljön.

Via provhål i golv uppmättes låg fuktindikering på undersida golv.
