**Fastighetsuppgifter**

Vi 1:24

Hammarvägen 2

| Besiktningsföretag | OBM Fuktteknik Gävleborg AB |

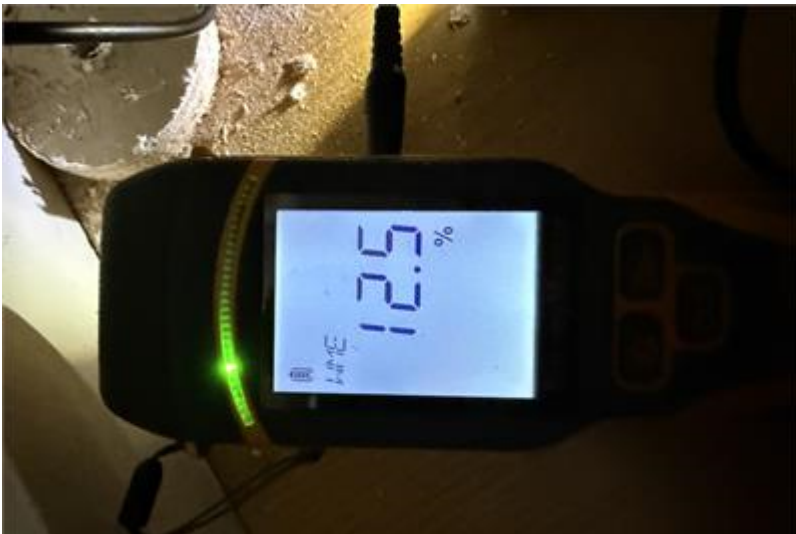
## Bilaga 1 för kontroll av valda konstruktioner

Vid kontroll av konstruktionen uppmättes fuktvärden under gränsvärdet (17%) för mikrobiell påväxt/tillväxt, se bilaga.

I provhål i den utreglade väggens träregel uppmättes fuktkvot till 12,5% FK. Dessa värden kommer sannolikt att ändras med årstiden. Det kritiska gränsvärdet för mikrobiell tillväxt brukar anges till ca 17% fuktkvot (FK). Notera att stickprovsmässig undersökning är utförd. Se även kommentar/riskanalys.

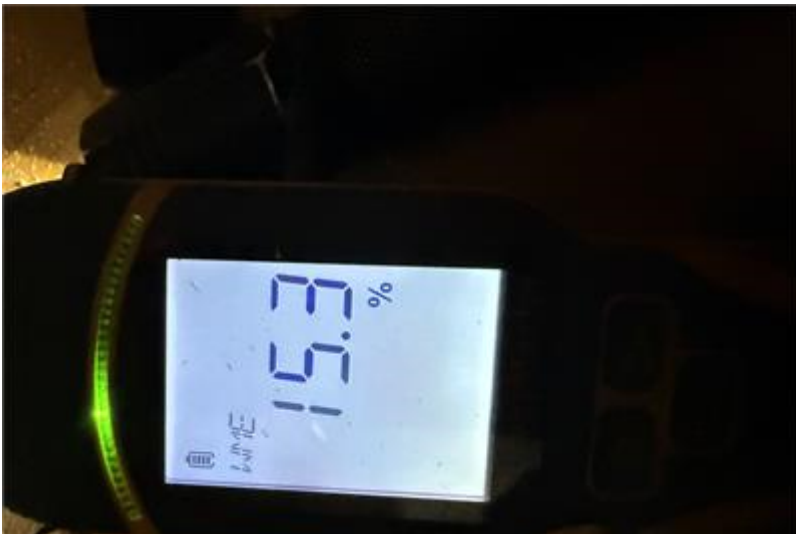
## Bilaga 2 för kontroll av valda konstruktioner

I provhål i ovankant på det uppreglade golvet träregel uppmättes fuktkvot till 15,3% FK. Dessa värden kommer sannolikt att ändras med årstiden. Det kritiska gränsvärdet för mikrobiell tillväxt brukar anges till ca 17% fuktkvot (FK). Notera att stickprovsmässig undersökning är utförd . Se även kommentar/riskanalys.

Detta är en stickprovskontroll och fuktmätningen utfördes i vägghålet där fuktmätningen utfördes en längre bit ner i ovankant träregel till golvkonstruktionen. Dock kan fuktvärdena skilja sig vid tex provhål i golv och mätningen utförs mot trä som är angränsande mot betongplattan..
