# Besiktningsprotokoll

Anticimex Försäkringsbesiktning i samarbete med Fastighetsbyrån

| Fastighetsadress:<br>Strand 57 | |

| Besiktningsdatum:<br>2025-11-03 | Protokollnummer:<br>69360044 |

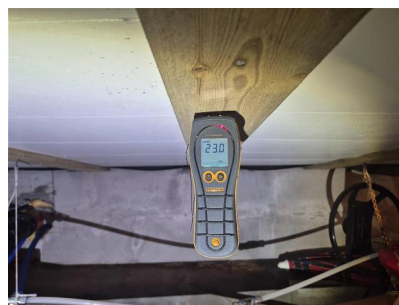
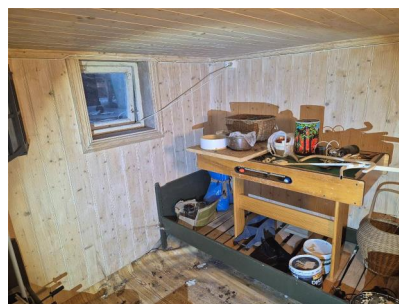
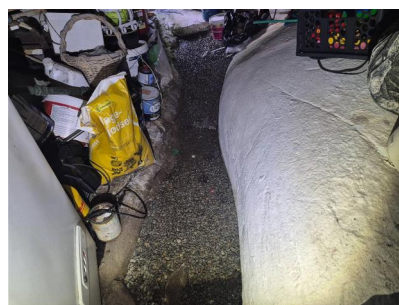
#### Utvändigt / Krypgrund/Grovkällare

- Vid kontroll av krypgrunden uppmättes fuktvärden över kritisk nivå för mikrobiell tillväxt och mikrobiell lukt upplevdes.
- Organiskt material finns mot marken.
- Det noteras att det kommer in lite vatten på golvet när det regnar
- Rum med träpanel finns i utrymmet.

Uteluftsventilerade krypgrunder med bjälklag av organiskt material har ofta fuktskador på grund av naturlig fuktpåverkan. Lukten som känns i krypgrunden kan också spridas till boendemiljön.

Fuktkvoten uppmättes till 23 %.

Risk för mikrobiell tillväxt föreligger om fuktkvoten (FK) överstiger 17 %.

Vi rekommenderar en fördjupad undersökning för att bedöma orsak och omfattning.

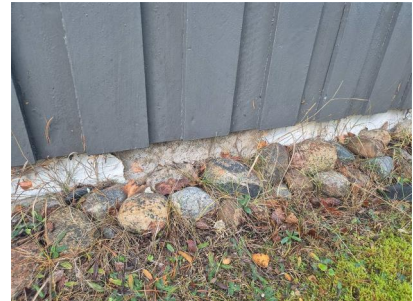
### Utvändigt / Sockel

- Putssläpp finns på sockeln.

Dessa bedöms inte ha lett till bakomliggande skador.

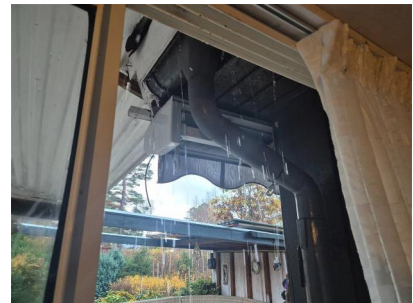
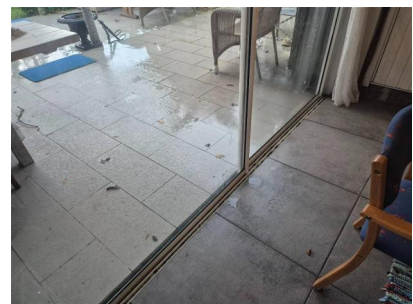
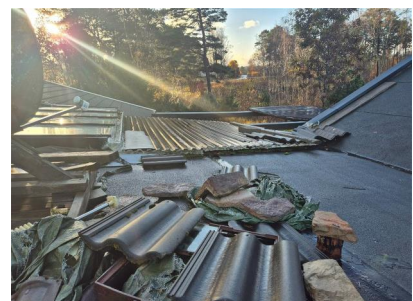
### Utvändigt / Altan/Uterum

- Yttertaket har brister och det läcker in.
- Ett flertal lösa föremål ligger på taket.

Det rekommenderas att en fackman kontaktas för kontroll och lämpliga åtgärder

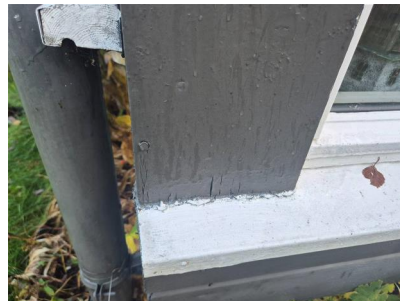
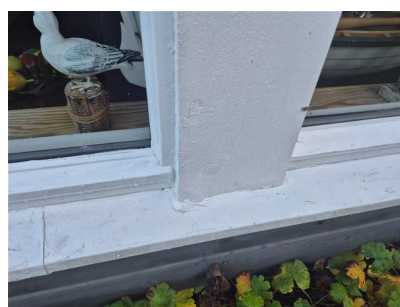
## Utvändigt / Fasad

- Fönsterfoder står dikt an fönsterbräda vilket gör att det finns rötskador i nederkant.

Rötskador i fasaden är ett tecken på bristande fuktskydd/hög fuktpåverkan, som även kan leda till fuktrelaterade skador i bakomliggande konstruktioner.

Vi rekommenderar en fördjupad undersökning för att bedöma orsak och omfattning.

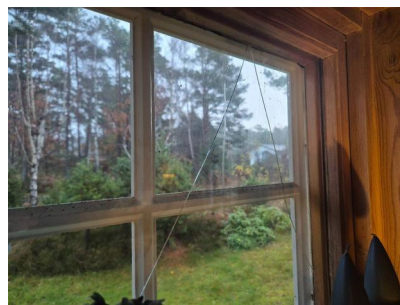
## Utvändigt / Fönster

- Isolerglas är äldre.
- Ett sprucket fönsterglas finns i Vardagsrummet.
- Några fönster är i behov av målning och underhåll.

Ursprungliga fönster är äldre vilket betyder att tätningen mellan fönsterrutorna kan vara sämre. Detta kan leda till att missfärgning/imma kan uppstå mellan glasrutorna.

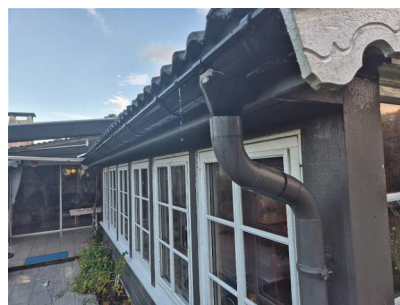
### Utvändigt / Hängrännor / Stuprör

- Hängrännor läcker.

Detta kan i sin tur medföra risk för fuktskador på fasad, sockel och i bakomliggande konstruktioner.

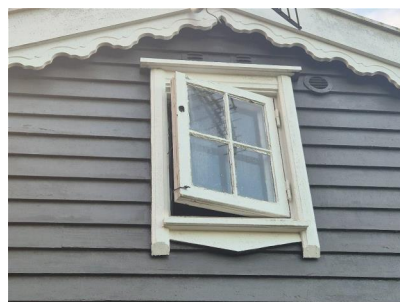
### Utvändigt / Vind

- Fönster som även fungerar som lucka till vinden står på glänt.

Risk att det regnar in med fuktskador som följd.

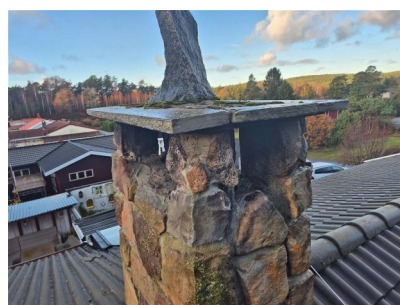
### Utvändigt / Tak

- Yttertaket ser i allmänhet bra ut men det noteras att sten högst upp på murstocken sitter löst och det ligger ett par lösa pannor där taket ansluter mot uterum.

Kontakta fackman för kontroll och lämpliga åtgärder.

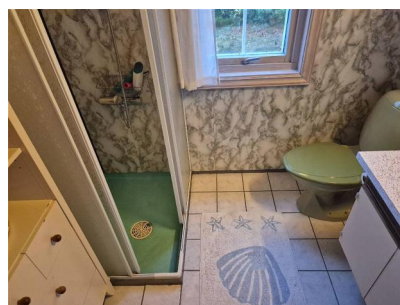
### Entréplan / Dusch/Toalett

- Våtutrymmet är äldre och har passerat tiden för sin tekniska livslängd.

Renovering av utrymmet rekommenderas. Kontakta en behörig våtrumsentreprenör för en renovering. I samband med renoveringen bör omkringliggande konstruktioner kontrolleras för att upptäcka eventuella följdskador.

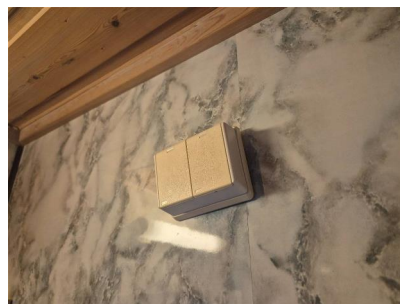
- Eluttag i våtrum sitter löst

Kontakta en elektriker för kontroll och åtgärd.

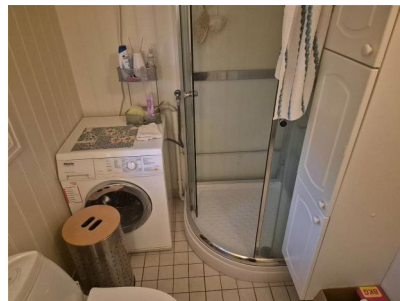
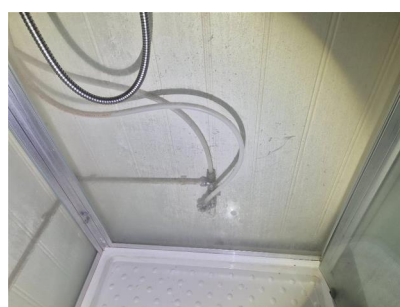
### Entréplan / Dusch/Toalett/Tvättstuga

- Våtrummet har olämplig väggbeklädnad som inte är avsedd för våtrum.
- Otäta rörgenomföringar finns vid vattenrör.

Eftersom funktionen, som innebär att utrymmet ska vara vattentätt, är nedsatt finns en ökad risk för vattenskador i omkringliggande konstruktioner.

Duschkabin finns i utrymmet vilket gör att väggar inte vattenbegjuts.

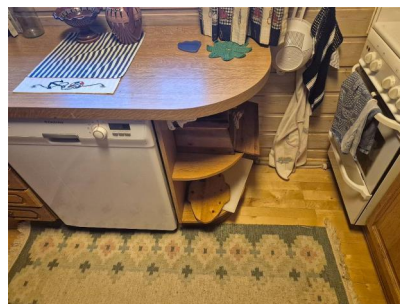
### Entréplan / Kök

- Fuktskydd saknas i diskbänksskåp samt under diskmaskin och kyl/frys.
- Vattenslangar till-/ och från diskmaskinen går utmed golvet utan fuktskydd.

Risk för fuktskador vid ett eventuellt läckage.

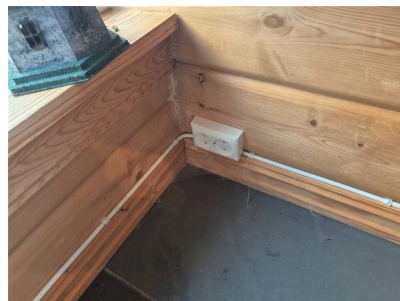
### Entréplan / Matplats

- Ojordade eluttag finns.

När man har ojordade uttag i utrymme med klinkers mot betong finns det en ökad risk för personsador.

Kontakta en elektriker för kontroll och åtgärd.

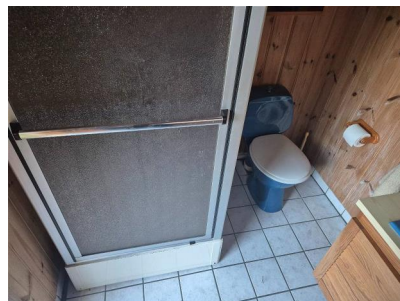
### Entréplan / Toalett (Ingång utifrån)

- Våtrummet har olämplig väggbeklädnad som inte är avsedd för våtrum.
- Otäta rörgenomföringar finns vid vattenrör.

Eftersom funktionen, som innebär att utrymmet ska vara vattentätt, är nedsatt finns en ökad risk för vattenskador i omkringliggande konstruktioner.

Duschkabin finns i utrymmet vilket gör att väggar inte vattenbegjuts.
