# Besiktningsprotokoll

Anticimex Försäkringsbesiktning i samarbete med Fastighetsbyrån

| Fastighetsadress:<br>Överstevägen 21 | |

| Besiktningsdatum:<br>2025-11-03 | Protokollnummer:<br>69310607 |

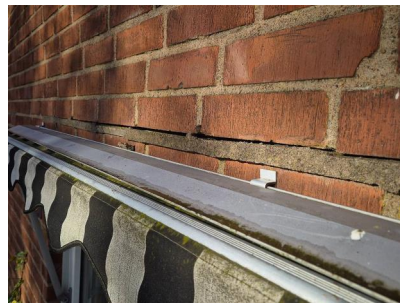
Fogsläpp noteras bitvis ovan fönster och dörrar.

Fog saknas bitvis mellan fönsterkarm och fasad.

Enstaka vädernött tegel noterades.

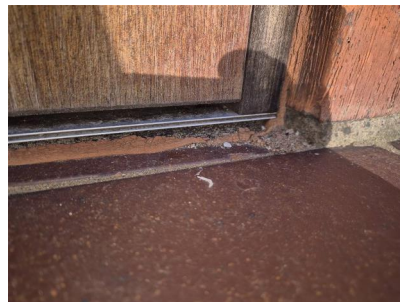
Tröskelbleck finns inte till ytterdörr och altandörr.  
Tätning mellan tröskel och entrétrappan har spruckit.

Avsaknad av tröskelbleck medför att det finns risk för att vatten kan rinna in och orsaka fuktskador på tröskel och/eller i kringliggande vägg och bjälklag.

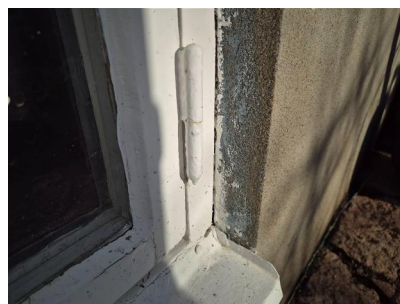
Otättheter noteras mellan fönsterkarm och sockel vid källarfönster mot söder.

Bristen medför ökad risk att vatten kan tränga ner i bakomliggande konstruktion med fuktrelaterade skador som möjlig följd..

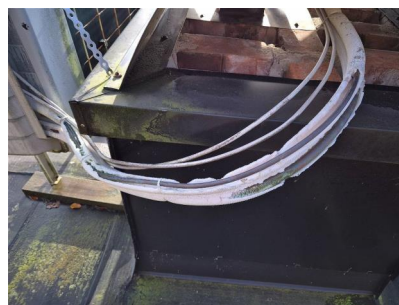
Takpappen är äldre. Färgsläpp och rostangrepp noteras från/på plåtarbeten till takfönster. Isolering saknas bitvis på rördragning till värmepumpen.

Tätskiktet på ett platt/låglutande tak har enligt vår bedömning en begränsad livslängd. Eftersom takpappen är äldre har det ett minskat motstånd mot vattengenomträngning. Detta i sin tur kan leda till att takkonstruktionen drabbas av fuktskador.

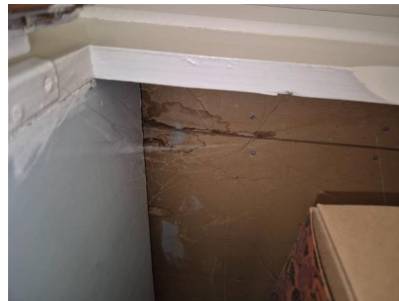
Missfärgning noteras i taket i överskåp till garderob.

Vid fuktindikering mot missfärgningen kunde inga förhöjda fuktindikationer påvisas.

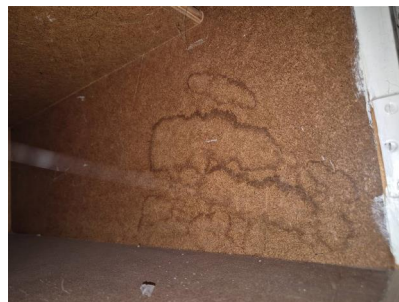
Sprickor och färgsläpp noterades i innertaket.

Missfärgningar noteras i överskåp till garderob.

Vid fuktindikeringar mot missfärgningarna kunde inga förhöjda fuktindikationer påvisas.
