# Besiktningsprotokoll

Anticimex Försäkringsbesiktning i samarbete med Fastighetsbyrån

| Fastighetsadress:<br>Saturnusvägen 72 | |

| Besiktningsdatum:<br>2025-11-05 | Protokollnummer:<br>69358904 |

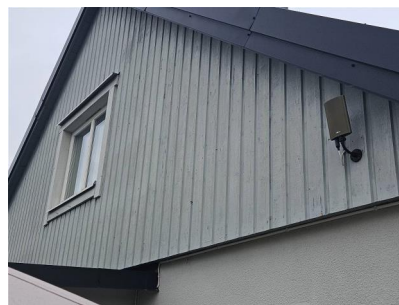
Fasadpanelen är i behov av målning/underhåll på sydsidan.

Fasadbeklädnad och träkonstruktioner där målningsbehov finns riskerar att få fukt- och rötskador på grund av sämre vattenavvisande förmåga. För att öka livslängden på fasadbeklädnaden rekommenderas målning och underhåll.

Sprickor finns i fasaden.

Dessa bedöms inte ha lett till bakomliggande skador.

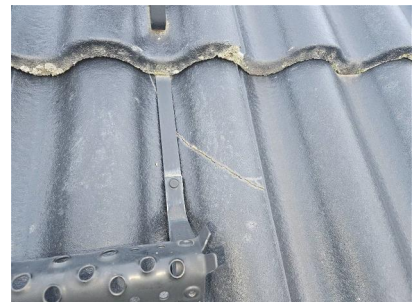
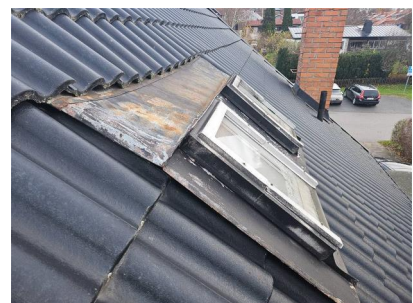
Äldre plåtdetaljer på yttertaket är inte utbytta i samband med takrenoveringen.

Detta kan leda till fuktskador i bakomliggande konstruktioner.

Några trasiga/spruckna takpannor noteras, dessa bör bytas ut

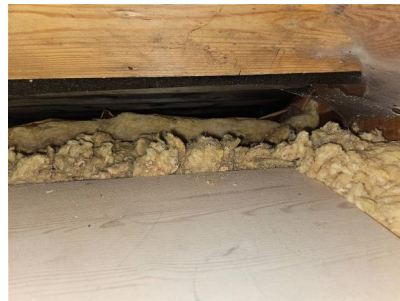
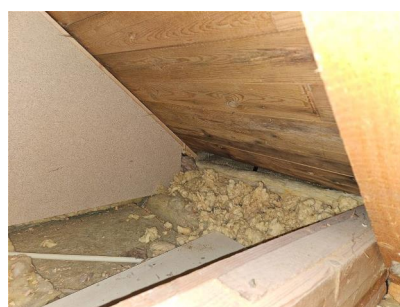
Vid kontroll av vinden har fuktvärden under kritisk fuktnivå för mikrobiell tillväxt uppmätts, dock finns mikrobiell påväxt på underlagstak.

Fuktkvoten i underlagstak/takbjälkar uppmättes till 16 %.

Den upptäckta mikrobiella påväxten på underlagstaket är ett tecken på att vinden har tillförts eller tillförs fukt inifrån bostaden. Observera att besiktning av bostadens ventilationssystem inte har ingått i uppdraget.

För att komma tillrätta med detta kan fukttillförseln inifrån bostaden behöva minskas. Det kan göras genom att ventilationen i bostaden förbättras samt att eventuella otätheter i vindsbjälklaget (tak-/väggvinklar, taklucka med mera) tätas. Läs Anticimex faktablad om uppvärmda vindsutrymmen för tips och råd.

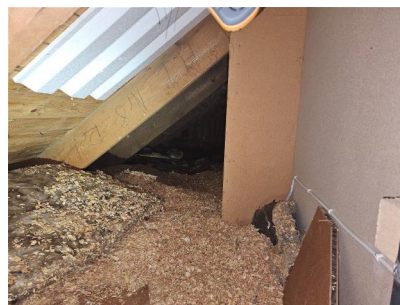
Vid kontroll av vinden uppmättes fuktvärden under kritisk fuktnivå för mikrobiell tillväxt och en normal lukt upplevdes. Fuktkvoten i underlagstak/takbjälkar uppmättes till 9 %.

Enbart besiktat från luckan då landgång saknas

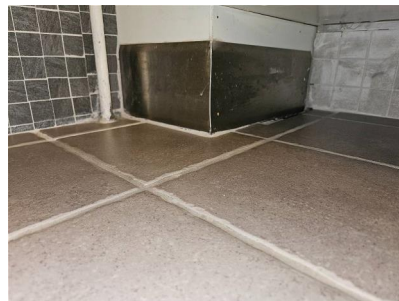
Rör genomföring finns i golv.

Rör genomföringar i golvet medför en ökad risk för att vatten tränger ner i omkringliggande konstruktioner och orsakar fuktskador.

Tätskikt saknas i golv/väggvinkel vid rörlits.

Golvbrunn saknas i utrymmet.

I Boverkets Byggregler, BBR står bl.a. att som Allmänt råd att "Tvättmaskiner och varmvattenberedare bör placeras i utrymmen med golvbrunn."
