**Fastighetsuppgifter**

Skänstad 1:60

Bryngelsgatan 11

Uppdragsnummer	O29823
Besiktningsdatum	2025-11-04
Besiktningföretag	OBM Besiktning Väst AB
Besiktningförrättare	Magnus Henriksson
Närvarande	God man till säljaren och mäklaren
Giltig till och med	2026-11-04

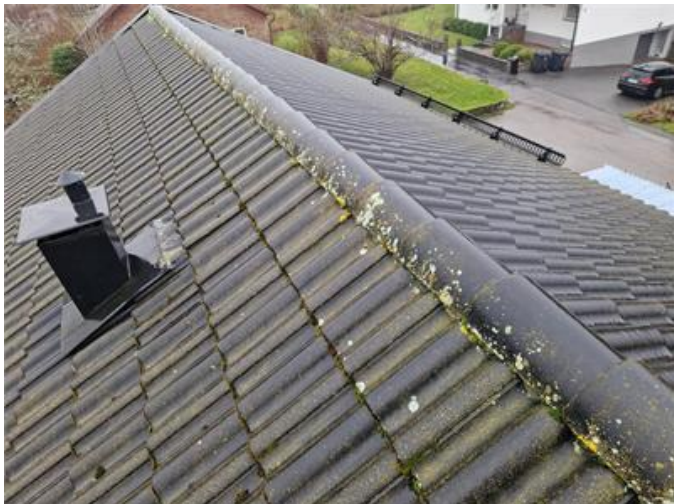
Vy på yttertak

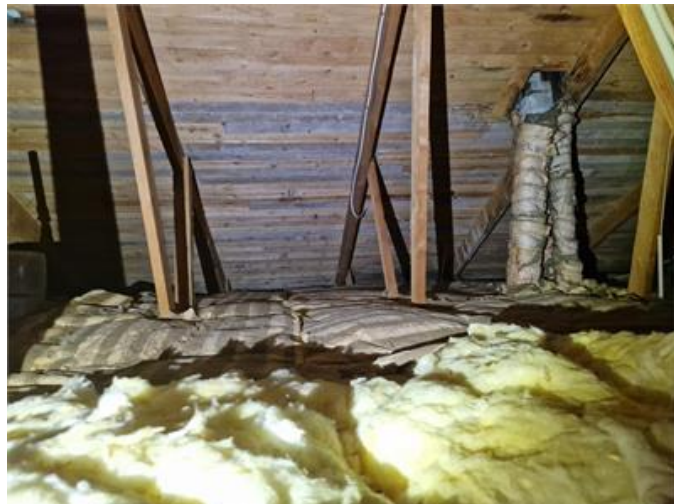
Vy på vind och råspont
